# 現 地 災 害 調 査 報 告

令和 8 年 7 月 1 日に福岡県久留米市で発生した突風について

令和 8 年 8 月 19 日  
福岡管区気象台

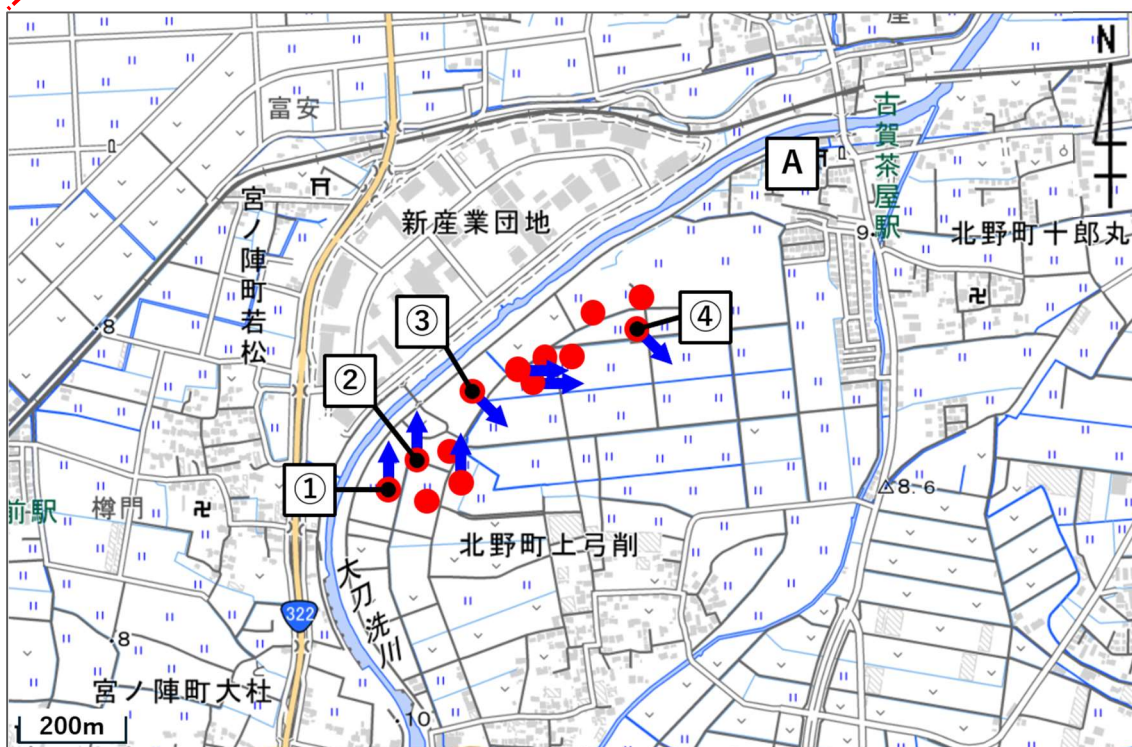
#### (1) 被害発生地域図

- ・突風発生時に活発な積乱雲が付近を通過中であった。
- ・被害や痕跡は帯状に分布していた。
- ・被害や痕跡から推定した風向は不規則であり、様々な方向がみられた。

被害範囲の長さは約0.6km、幅は約130mであった。

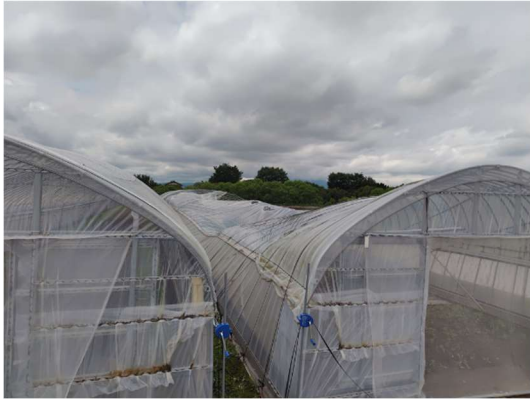
- ・農業用ハウスの倒壊や鋼管の変形

DOD：パイプハウスの鋼管の変形又は倒壊（上限値）

① 農業用ハウスの鋼管の変形

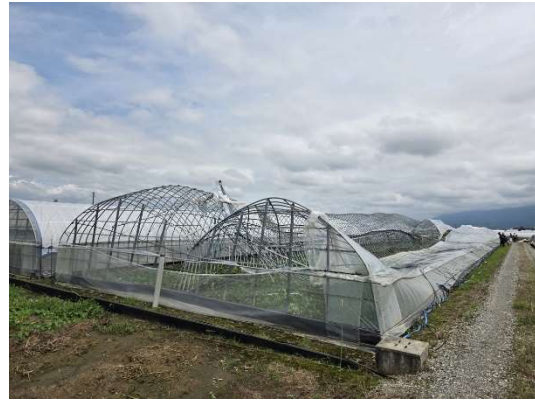
② 農業用ハウスの鋼管の変形

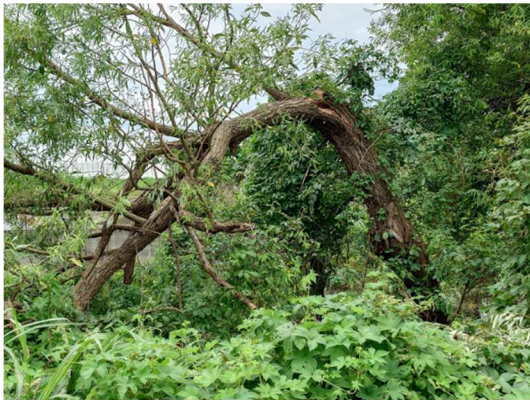
③ 広葉樹の幹折れ

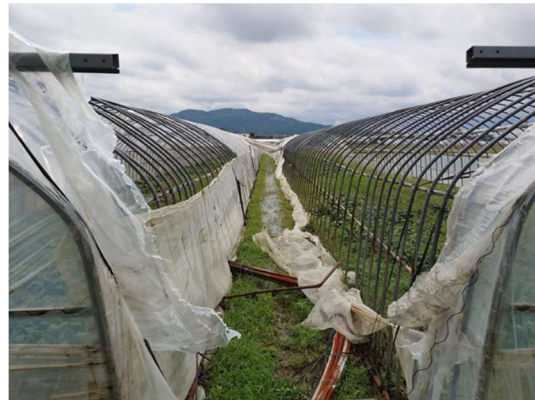
④ 農業用ハウス被覆材のはく離
