## 令和4年3月16日23時36分の福島県沖の地震における 気象庁機動調査班（JMA-MOT）による現地調査結果について

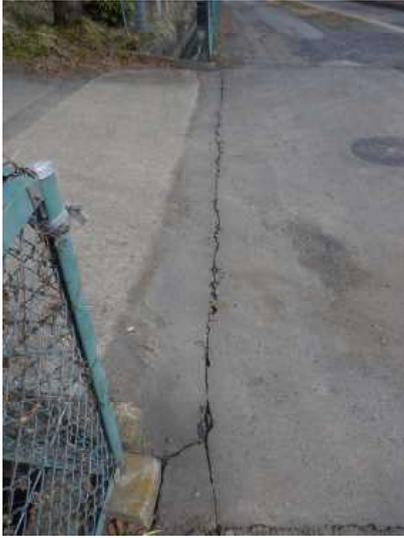
写真1：アスファルトの亀裂（宮城県登米市）

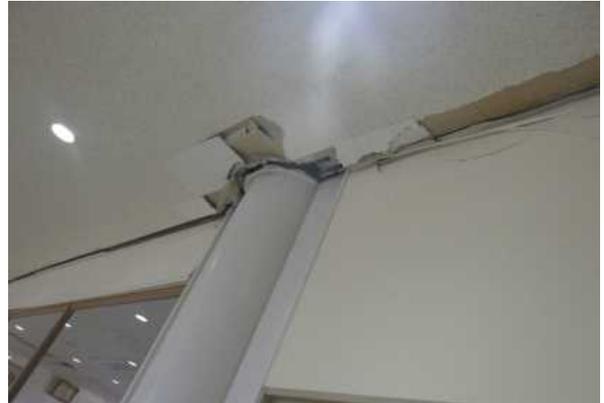
写真2：天井の剥離（宮城県登米市）

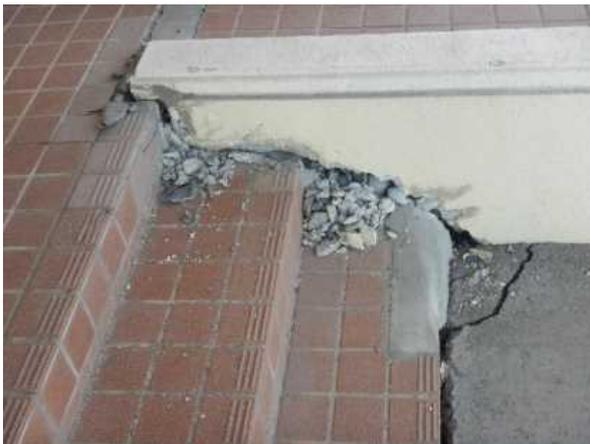
写真3：階段の破損（宮城県登米市）

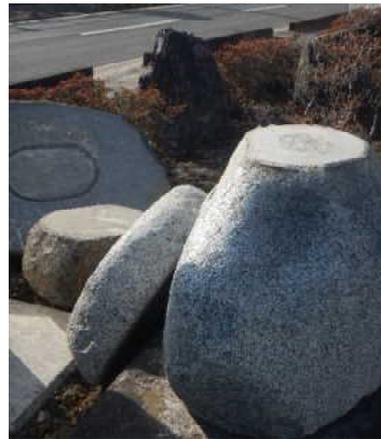
写真4：石灯籠の倒壊（宮城県登米市）

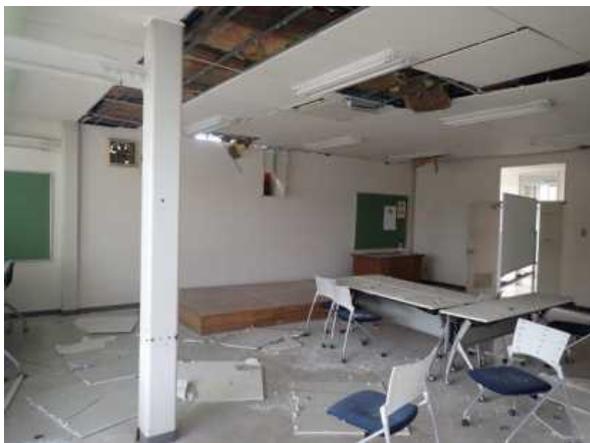
写真5：天井の剥離（宮城県蔵王町）

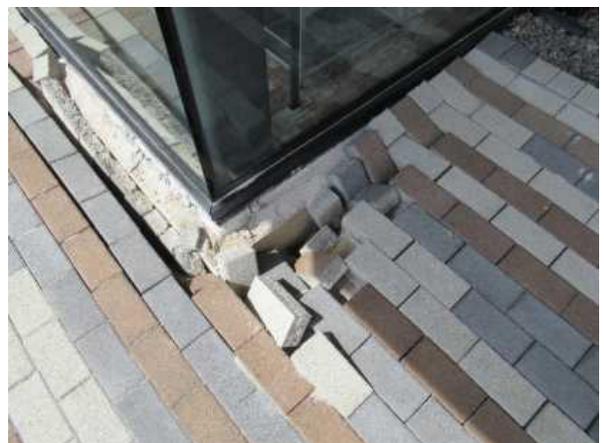
写真6：歩道ブロックの破損（福島県国見町）

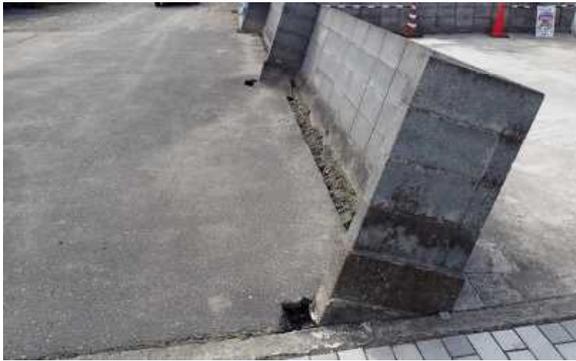
写真7：傾いたブロック塀（福島県相馬市）

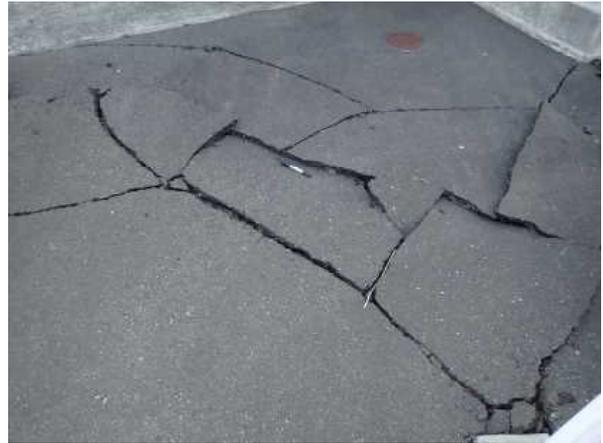
写真8：アスファルトの亀裂（福島県南相馬市）
