令和4年3月16日23時36分の福島県沖の地震における 気象庁機動調査班（JMA-MOT）による現地調査結果について （第2報）

令和4年3月16日23時36分に福島県沖で発生した地震について、仙台管区気象台と福島地方気象台は、宮城県と福島県で震度6弱を観測した震度観測点の観測環境や震度観測点周辺の被害状況を把握するため、3月17日から22日にかけて「気象庁 機動調査班（JMA-MOT）」を派遣し、緊急に現地調査を実施しました。

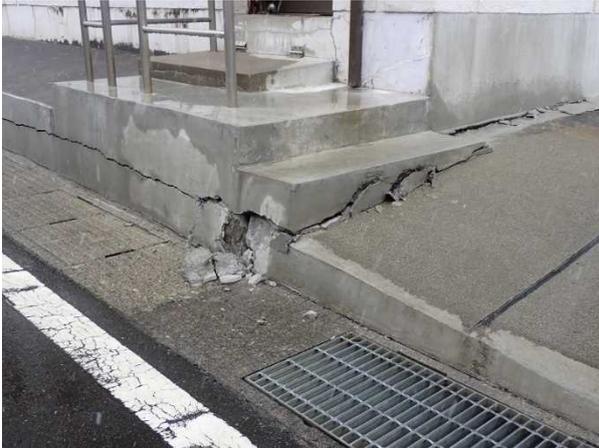
写真1：建物脇の段差部分の破損（宮城県涌谷町）

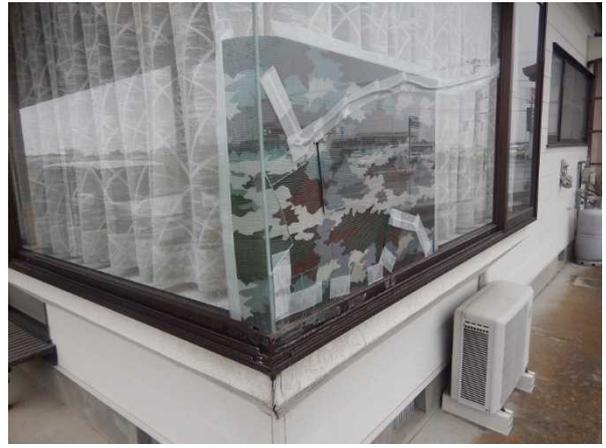
写真2：窓ガラスの破損（宮城県栗原市）

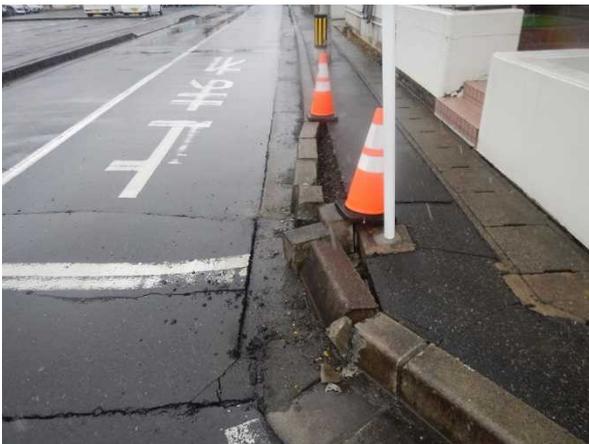
写真3：歩道の段差部分の破損、アスファルト路面の亀裂（宮城県栗原市）

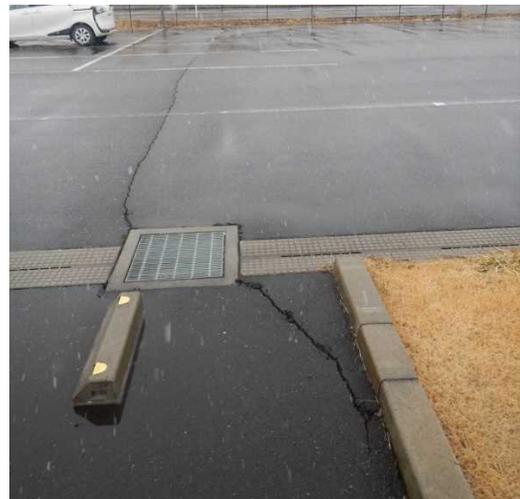
写真4：アスファルト路面の亀裂（宮城県栗原市）

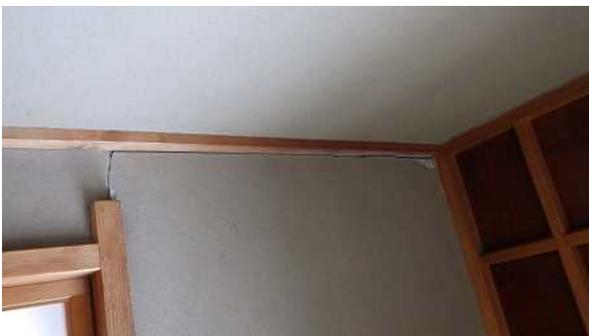
写真5：家屋の内壁の破損（宮城県大崎市）

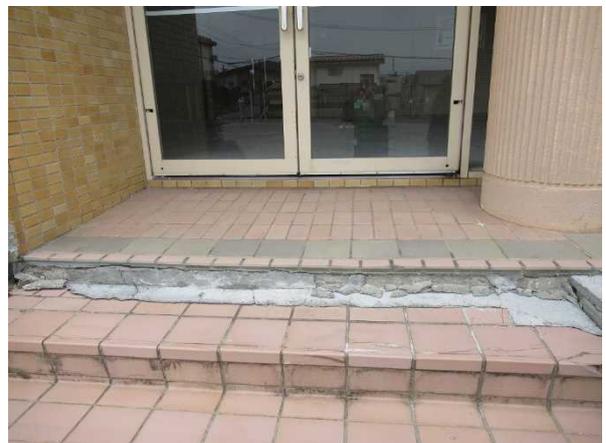
写真6：建物入口の階段部分の破損（宮城県大崎市）

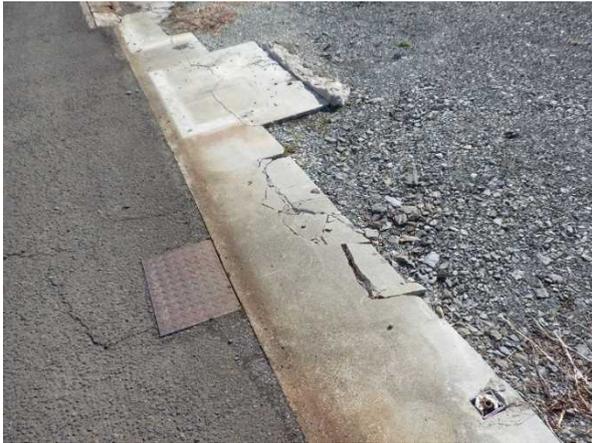
写真7：道路脇のコンクリート部分の亀裂（宮城県角田市）

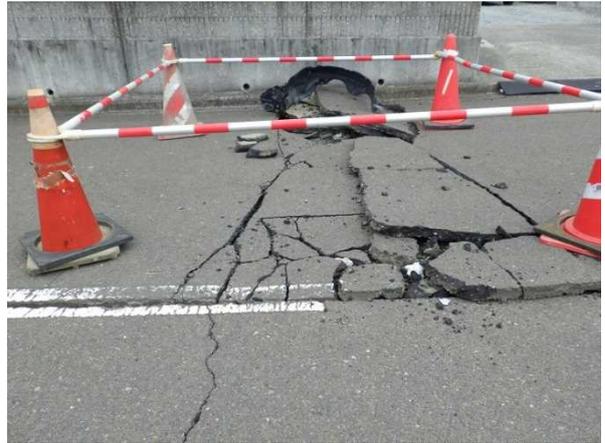
写真8：アスファルト路面の破損（宮城県山元町）

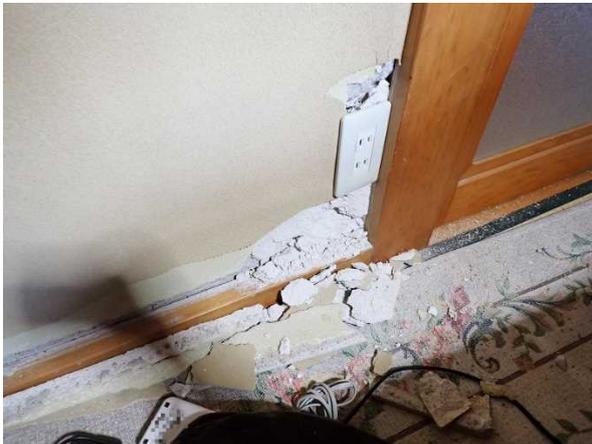
写真9：家屋の内壁の破損（宮城県東松島市）

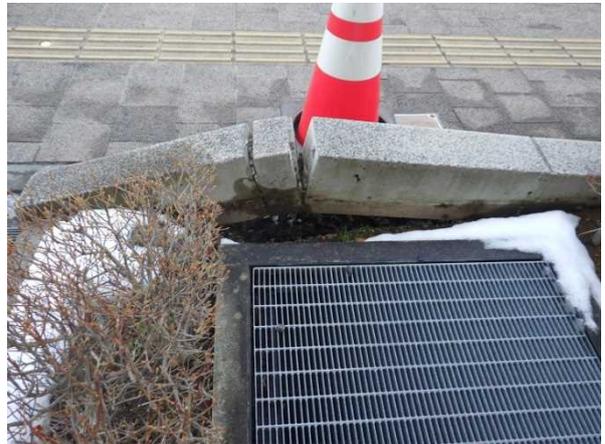
写真10：歩道の縁石部分の破損（福島県福島市）

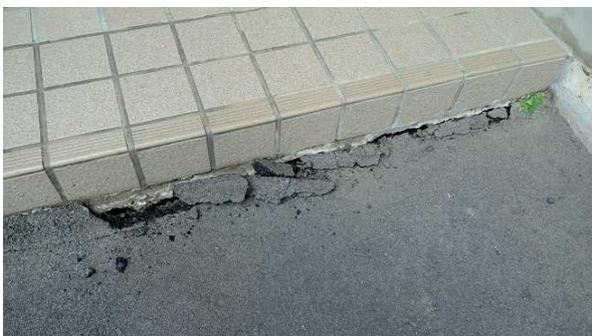
写真11：建物入口のアスファルト路面の破損（福島県楡葉町）

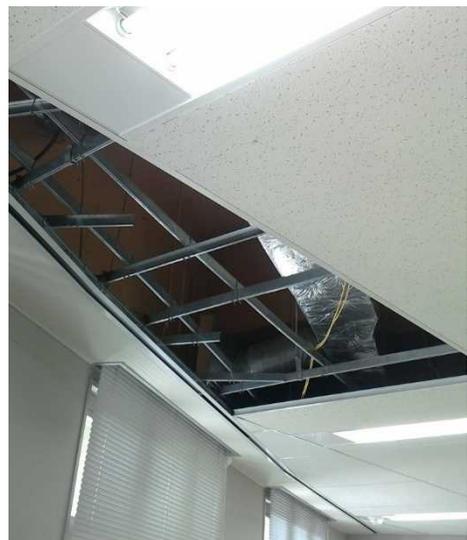
写真12：建物天井の落下（福島県富岡町）

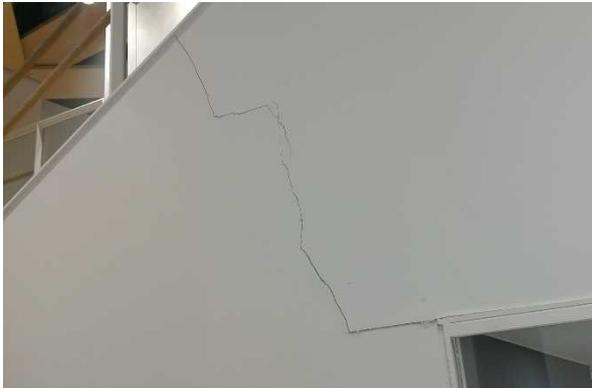
写真 13 : 階段の壁の亀裂 (福島県大熊町)

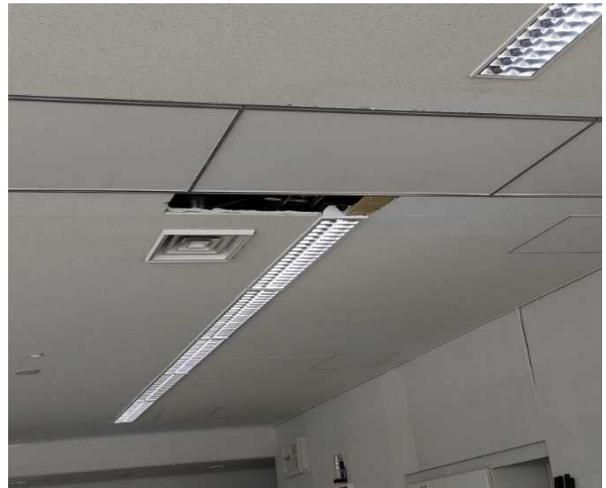
写真 14 : 建物天井の落下 (福島県新地町)

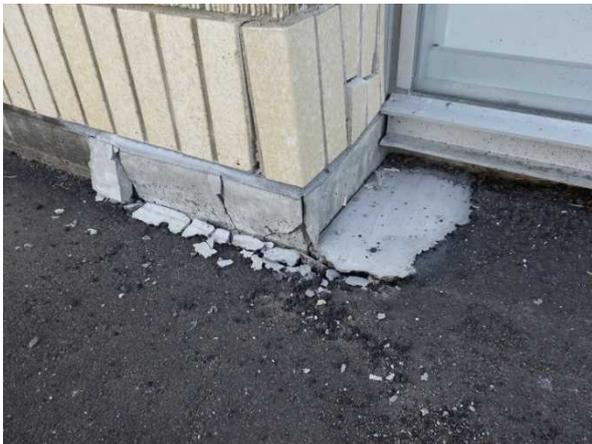
写真 15 : 建物外壁の破損 (福島県新地町)

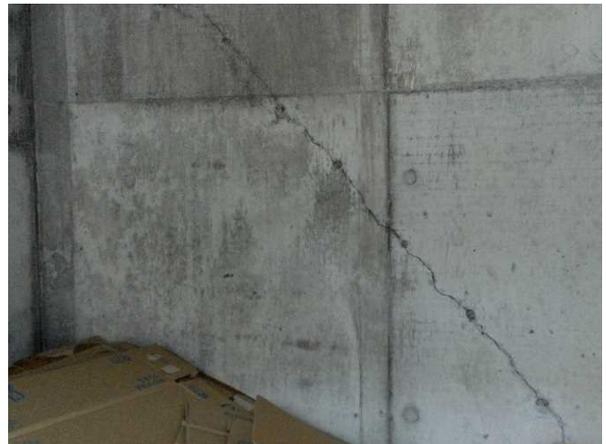
写真 16 : 倉庫の内壁の亀裂 (福島県南相馬市)
