現 地 災 害 調 査 報 告

平成 21 年 5 月 14 日に福島県伊達市で発生した
突風について

平成 21 年 5 月 19 日

福島地方気象台

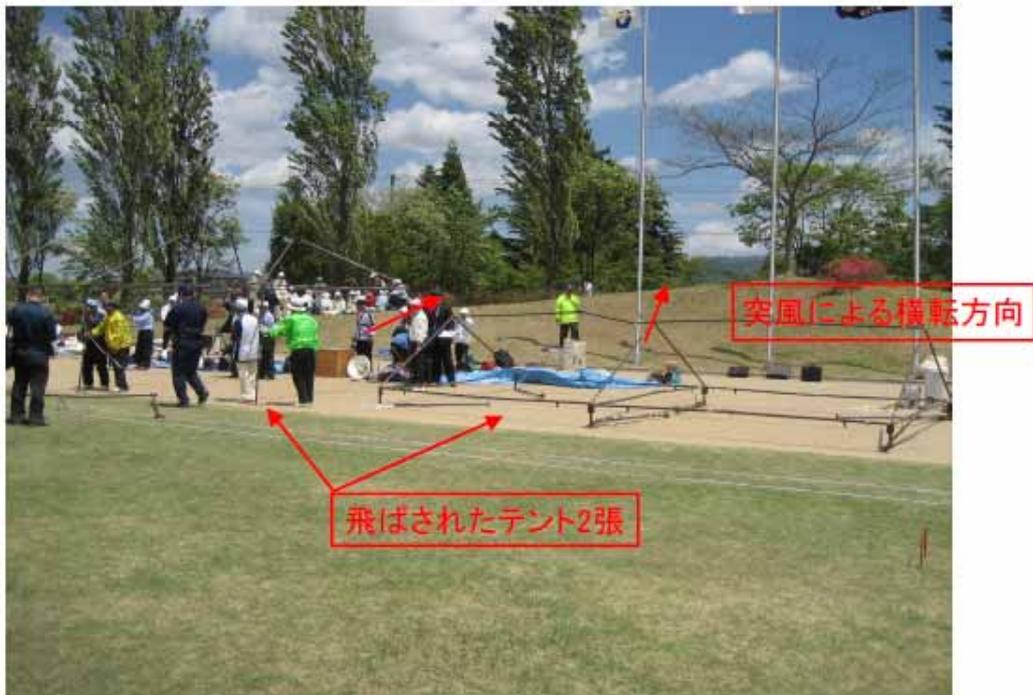
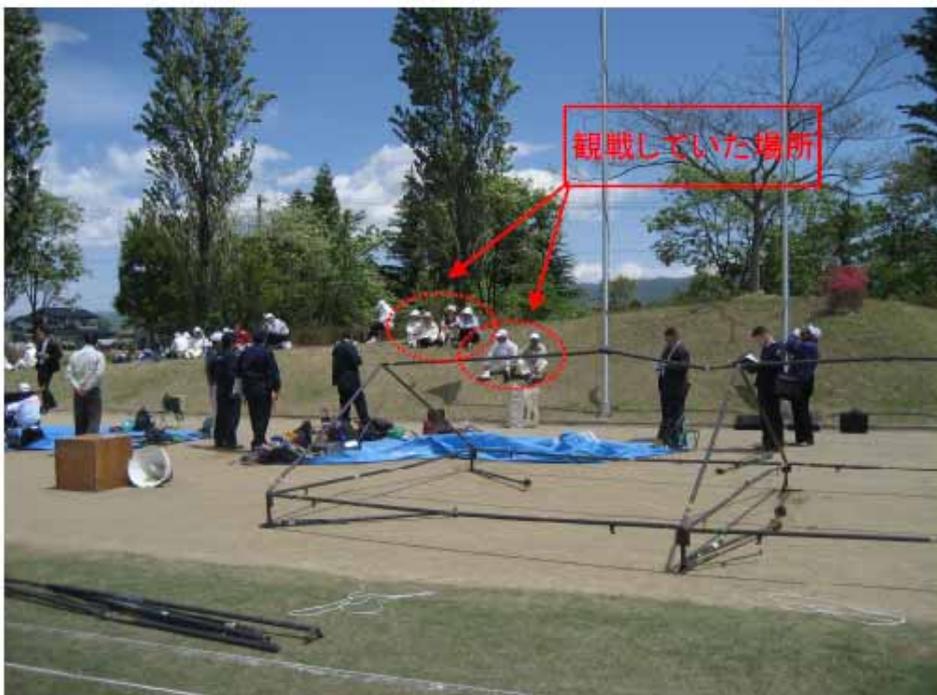
平成 21 年 5 月 14 日、午前 9 時 50 分頃、伊達市保原町大泉にある保原総合公園内の「ほばら大泉グラウンド」で、テント 2 張が突風で吹き飛ばされ、ゲートボール大会を観戦していた 80～90 歳代の男女に当たり 6 人が軽傷を負う被害が発生した。

保原総合公園内「ほばら大泉グラウンド」の東側（伊達市提供）
（撮影方向は南西から北東）

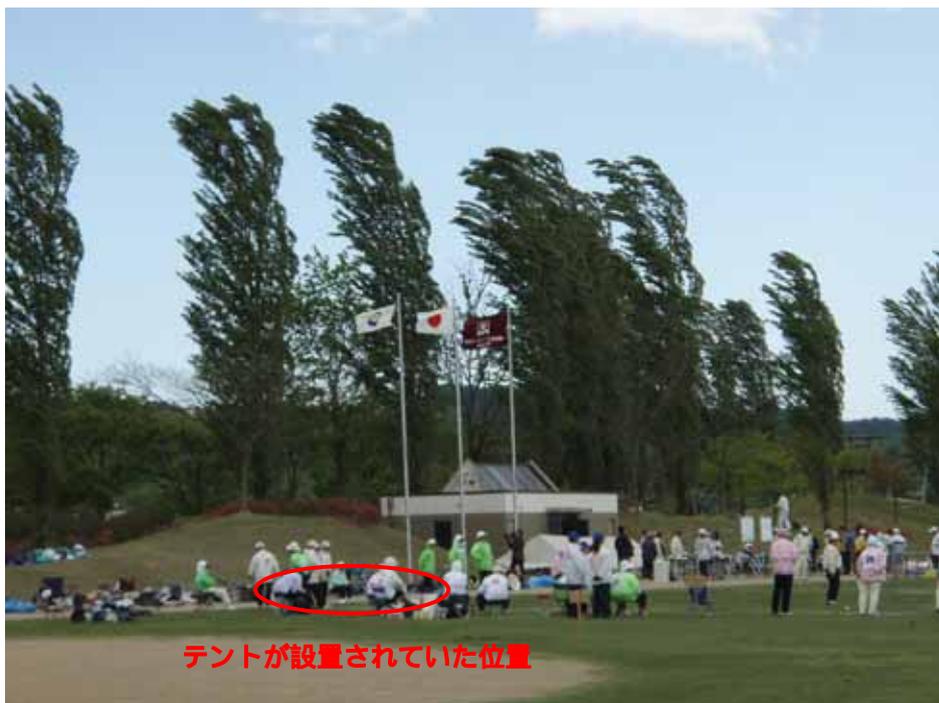
被害発生付近（撮影方向は北西から南東）

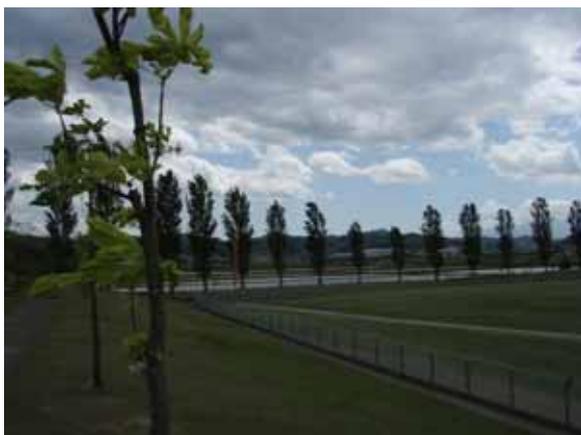
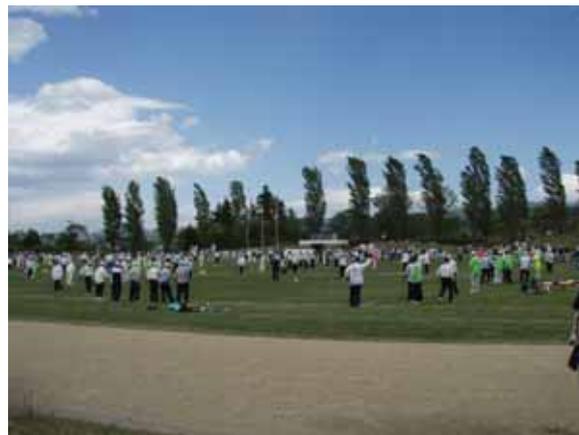
グラウンド周辺（周辺の被害は見られず、ゲートボール大会は続行していた）

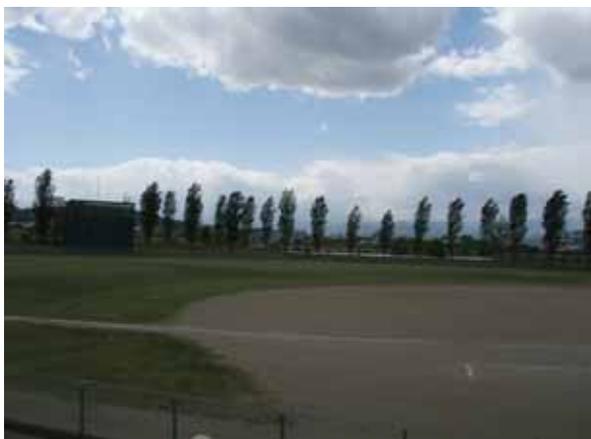
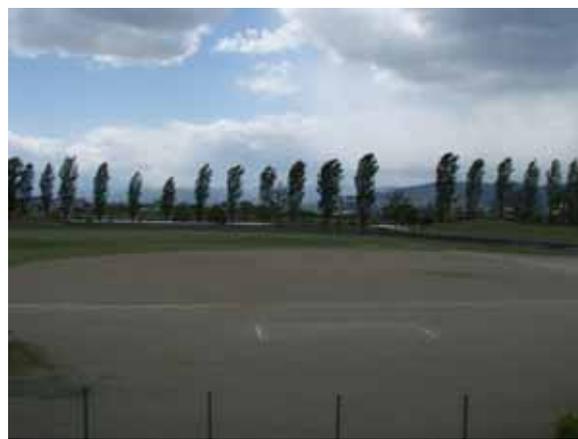
- ・ 保原総合公園内の野球場では突風の痕跡は見られなかった。
- ・ 現場周辺（半径 2～3 キロ）では、その他の被害は確認できなかった。

グラウンドの西にある野球場（被害は見られない）
