現地災害調査報告

令和5年8月2日に福島県須賀川市で発生した突風について

令和5年11月7日

福島地方気象台

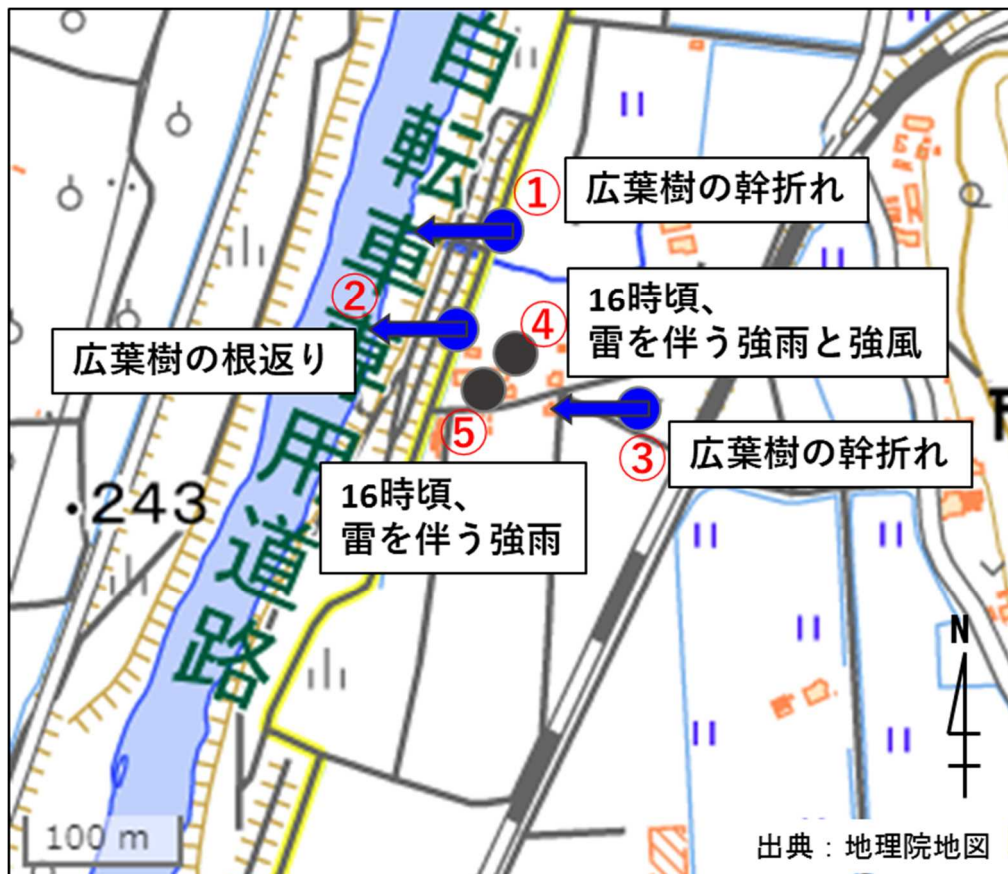
- ・広葉樹の幹折れ
《根拠に用いた被害指標(DI)及び被害度(DOD)》
- ・DI：広葉樹
DOD：幹折れ（下限値）

第2図 調査地点 ①～③は痕跡の地点、④、⑤は証言
青丸印は被害場所を、青矢印は樹木の倒れた方向を示す。
