現地災害調査報告

令和5年8月3日に福島県郡山市で発生した突風について

令和5年11月7日

福島地方気象台

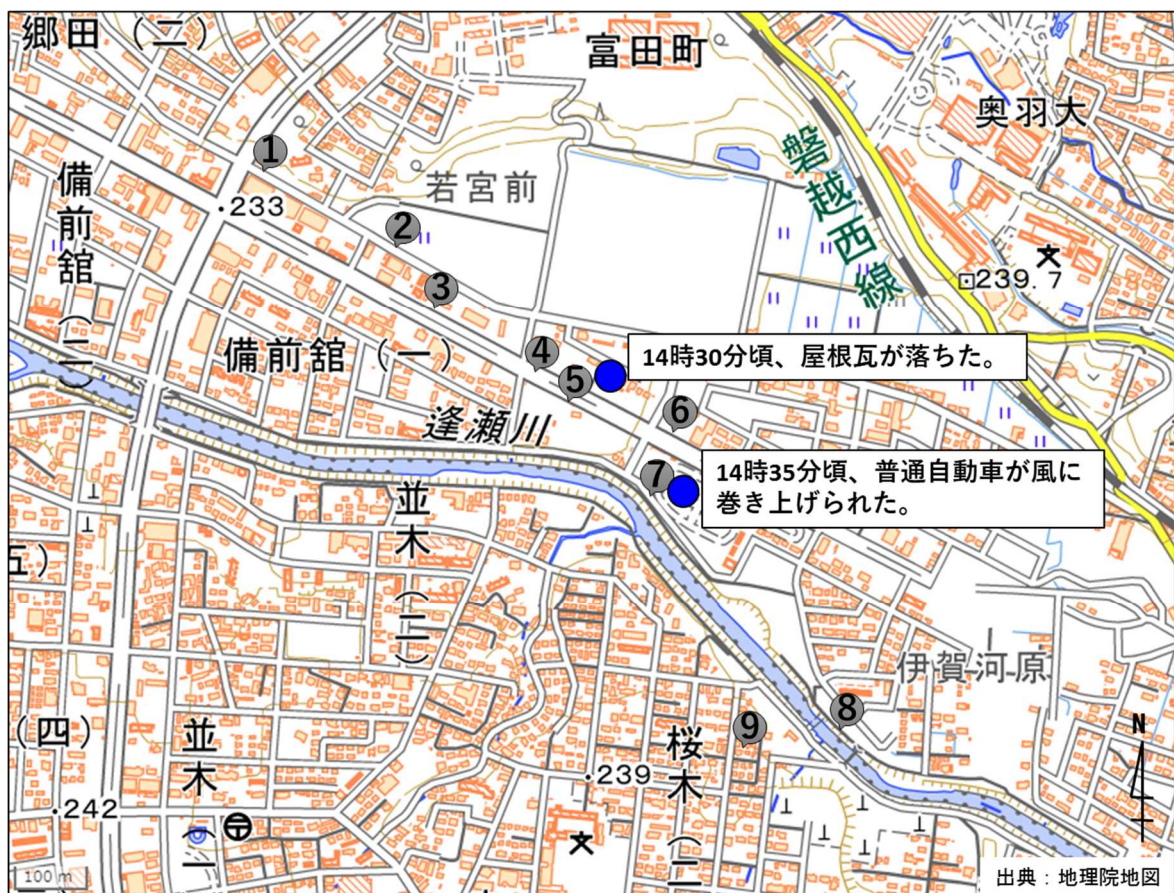
第2図 被害地域拡大図 青丸印は被害場所を示す。①～⑨の証言の詳細は3(3)を参照。

- ①14時15分頃、雨が降った時に風が強くなった。
- ②14時30分頃、急に暗くなり強い風が吹いてきた。
外を見たら、千切れた葉等がぐるぐるっと巻き上げられながら飛んでいた。
14時32分頃ごろから40分頃まで大粒の雨が降った。
- ③14時30分頃、急に真っ暗になって、風が急に強くなった。
強い風が過ぎた後、急に強い雨が降ってきた。
南東方向の建物の向こうの上空に、プラスチックの板のようなものが10枚ほど、渦を巻いて舞っていた。
- ④14時25分頃、建物の中にいて、ゴーという音がした。強い風は5分程度だった。
風が吹いていた時に雨は降っていなかったが、間もなく強い雨が降ってきた。
- ⑤14時30分頃、北側ですごい音がした。強い風は3分程度続いた。
建物北西側の砂利の駐車場で、黒い渦が渦巻いていて、行ったり来たりしていた。
ゴーという音がした。
- ⑥14時30分頃から強い雨が降り、風も強かった。
強雨や強風は、20分程度続いた。
- ⑦14時30分頃、風が強くなり、ゴーという音を聞いた。
- ⑧14時30分頃、西北西の方角(証言⑦の方角)に渦が巻いているのを約3分間見ていた。
漏斗状の雲は見えなかった。
- ⑨14時30分頃、強い風が吹いて枯れ葉が飛んできた後、横殴りの雨が降った。
15時00分までには雨が止んだ。

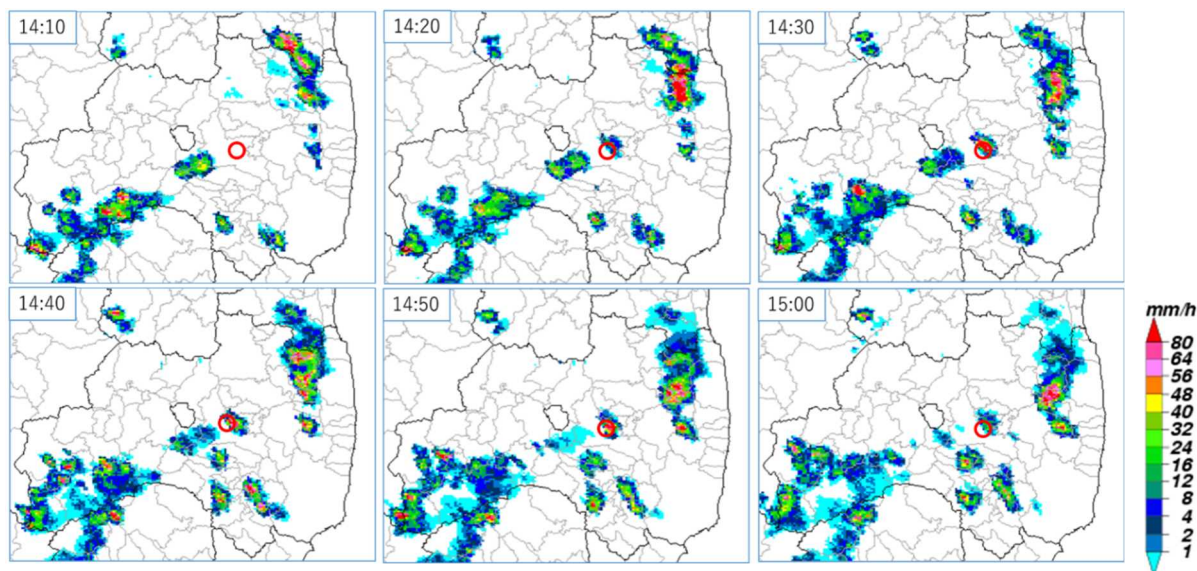
第4図 気象レーダー画像（令和5年8月3日14時10分～15時00分）
図中の赤丸は被害が発生した郡山市富田町稲川原付近を示す
