# 現地災害調査報告

令和 8 年 7 月 30 日に福島県須賀川市で発生した突風について

令和 8 年 10 月 13 日

福島地方気象台

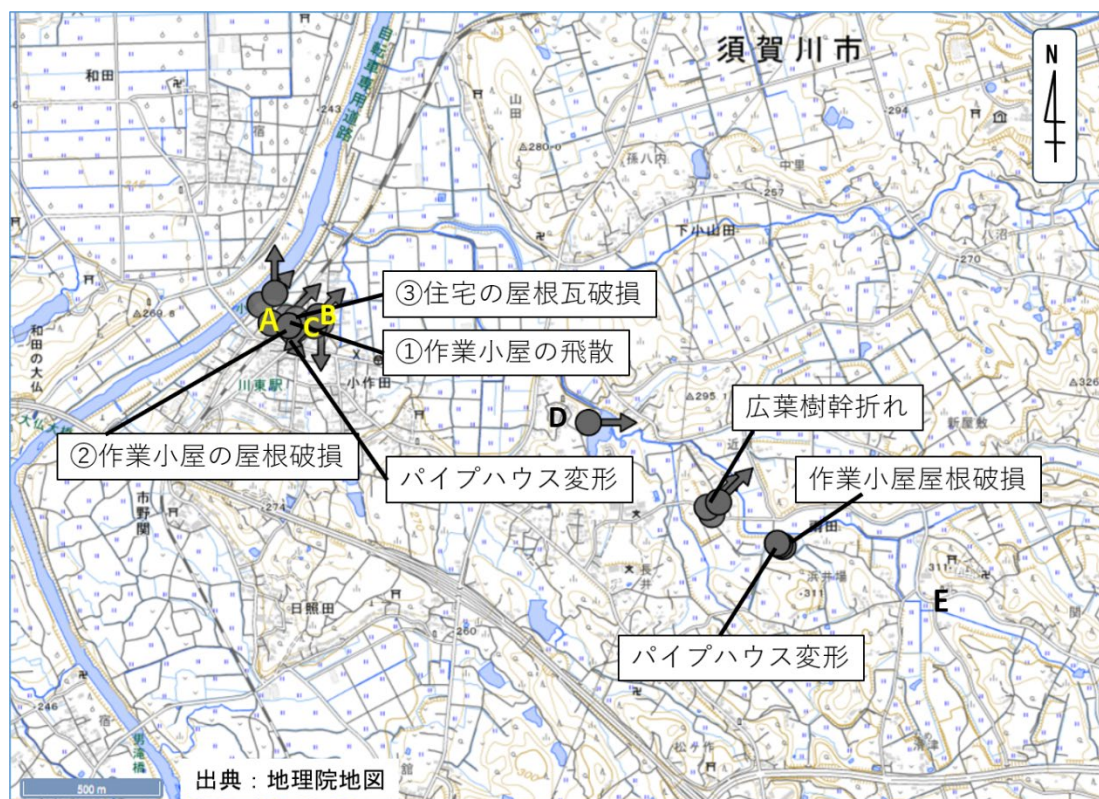
第2図 被害地域拡大図

この突風による被害範囲は長さ約2.1km、幅約160mであった。

丸は被害の発生した地点、矢印は物が倒れたり飛散したりした方向、アルファベットは主な聞き取り調査地点（(3) 聞き取り調査結果と対応）、丸数字は主な被害地点（(4) 被害状況写真の番号と対応）

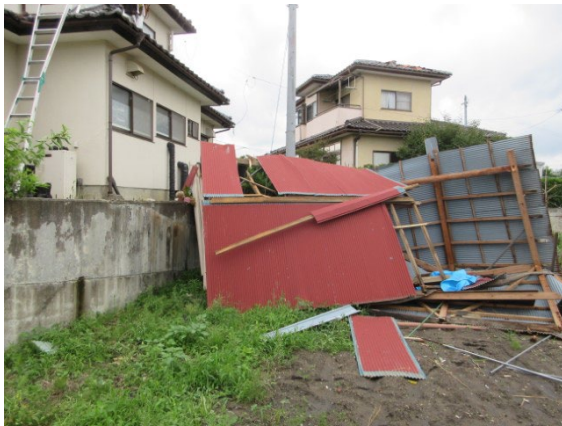
①作業小屋の飛散

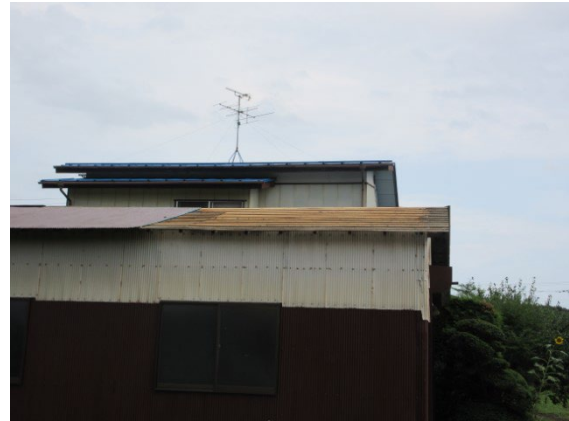
②作業小屋の屋根破損

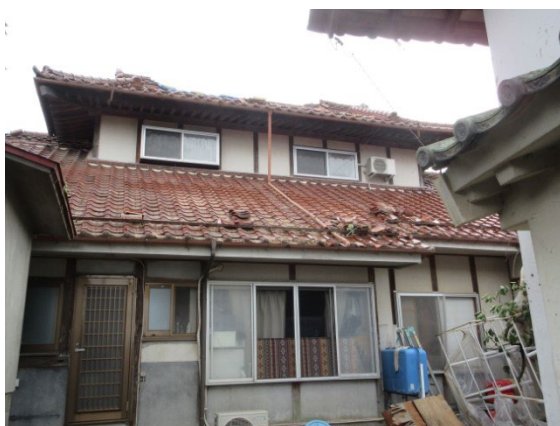
③住宅の屋根瓦破損
