現地災害調査報告

令和5年6月28日に滋賀県近江八幡市で発生した突風について

令和5年8月3日

彦 根 地 方 気 象 台

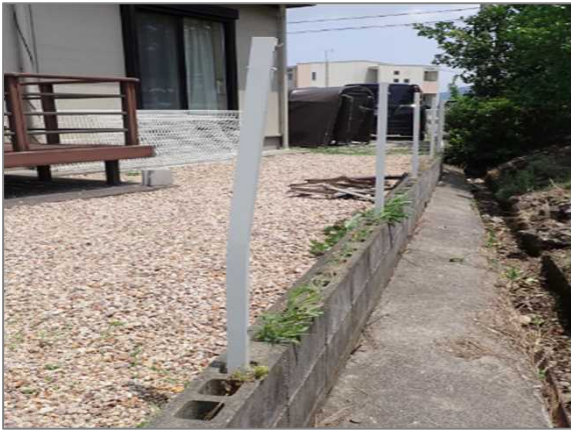
- ・住家の屋根瓦のめくれ
- ・フェンスの一部損壊

写真① フェンスの一部損壊
(南東に向かって撮影)

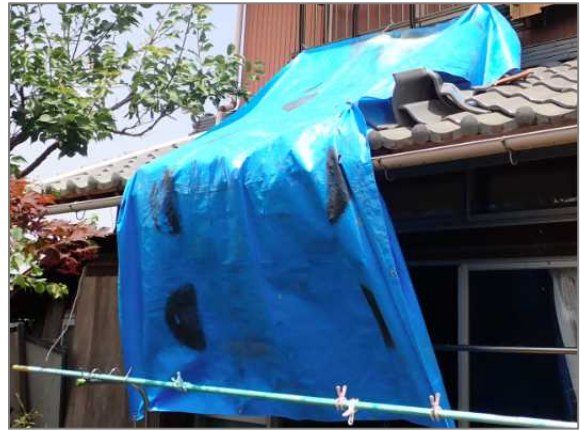
この突風の強さは、風速約35m/sと推定され、日本版改良藤田スケールでJEF0に該当する。

- ・DI: 木造の住宅
DOD: 比較的狭い範囲での屋根ふき材の浮き上がり又ははく離(代表値)
- ・DI: 木製・樹脂製・アルミ製フェンス、メッシュフェンス
DOD: 一部損壊(代表値)

写真② 屋根瓦がめくれた住家
(北西に向かって撮影)

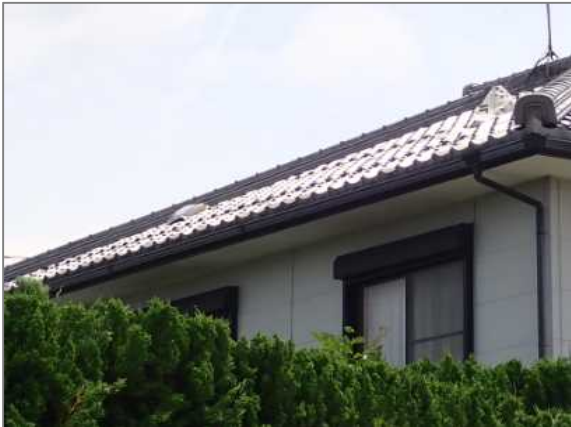
写真③ 屋根瓦がめくれた住家
(東に向かって撮影)

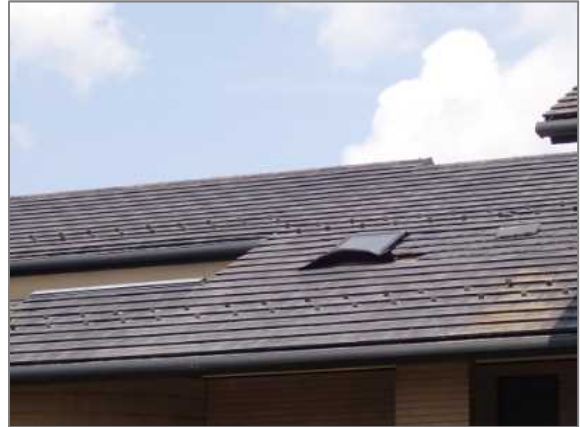
写真④ 屋根瓦がめくれた住家
(北東に向かって撮影)

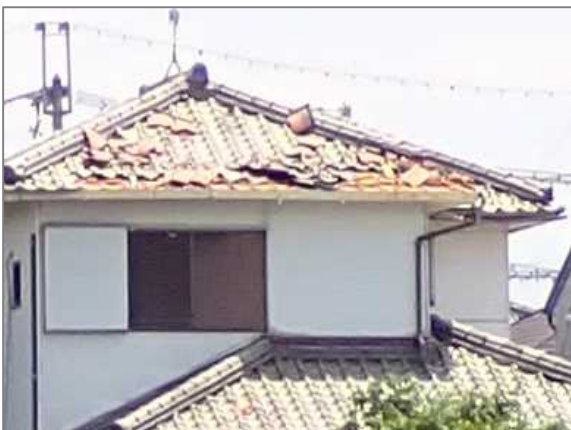
写真⑤ 屋根瓦がめくれた住家
(東に向かって撮影)
