# 現地災害調査報告

平成28年7月14日に埼玉県入間市、および新座市から朝霞市で発生した突風について

平成28年7月29日  
(平成28年11月18日訂正)

熊 谷 地 方 気 象 台  
東 京 管 区 気 象 台

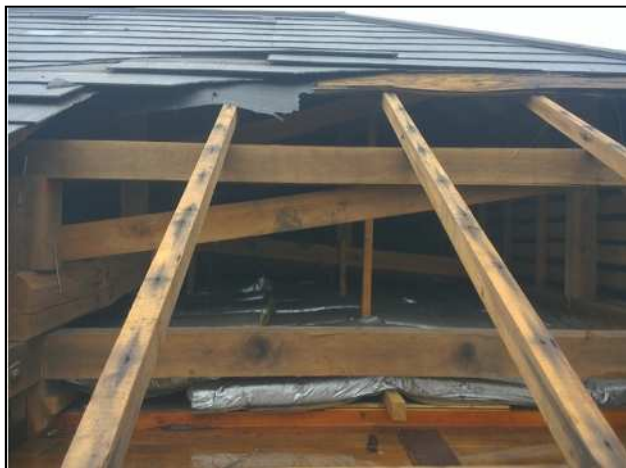
この突風の強さは、風速約40m/sと推定され、日本版改良藤田スケールでJEF1に該当する。

- ・住家の屋根の飛散

DOD： 屋根の軒先又は野地板の破損又は飛散（下限値）

屋根の野地板が飛散した住家  
(北東から撮影)

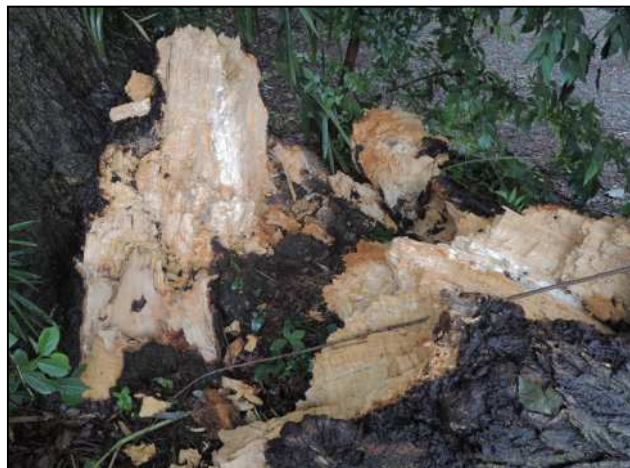
根元から倒れた樹木  
(南東から撮影)

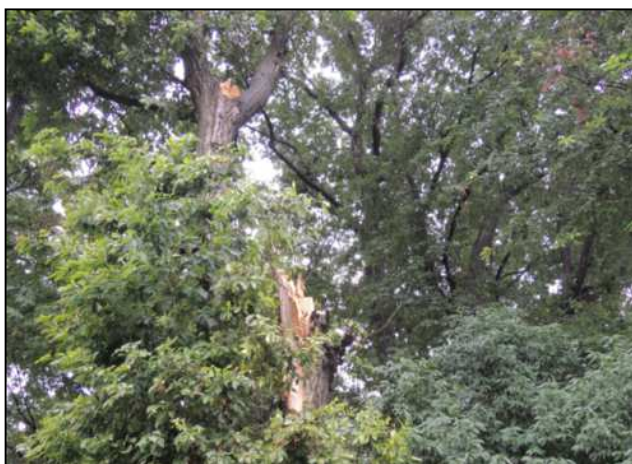
幹の途中から折れた樹木  
(南東から撮影)

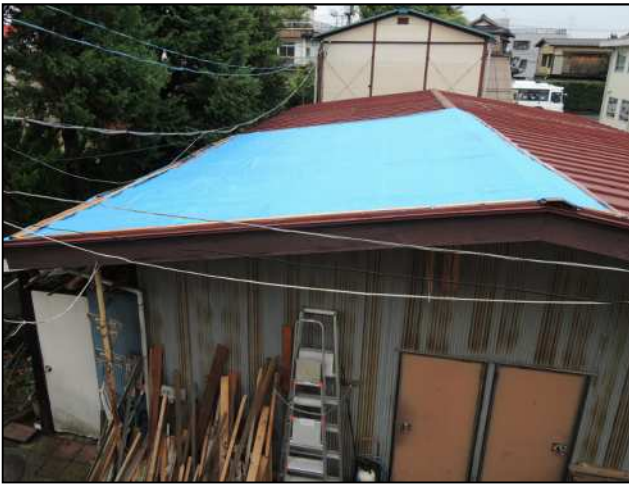
- ・倉庫の屋根が飛んだのは14時20分から40分の間
- ・飛散した倉庫屋根部材がガラス窓に当たり、飛んだガラス片により3名がけがをした。
- ・雨風が強く、視界が真っ白になった。
- ・北西から西の方角の風が吹いた。
- ・無人の車椅子が西から東に10mほど動いた。
- ・立てかけてある細い木材が動いた。

屋根が飛散した倉庫（新座市）  
（南西から撮影）

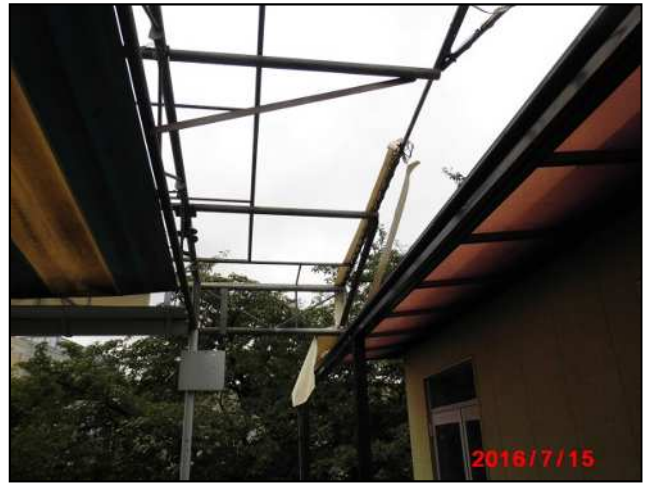
ビニール製の屋根がめくれたテラス  
（新座市）（北西から撮影）

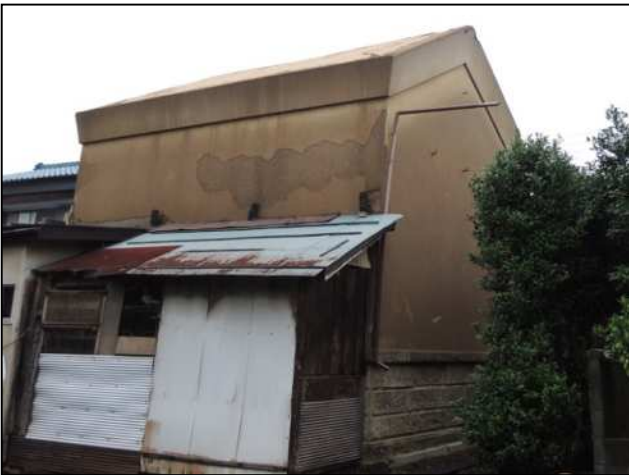
- ・屋根が飛んだ土蔵は築100年以上。
- ・15時から15時半の間の10分くらい、水蒸気のようなもので回りが真っ白になった。その前に雷が鳴った。
- ・西から北西の風が吹いた。

屋根が飛散した土蔵（新座市）  
（南東から撮影）

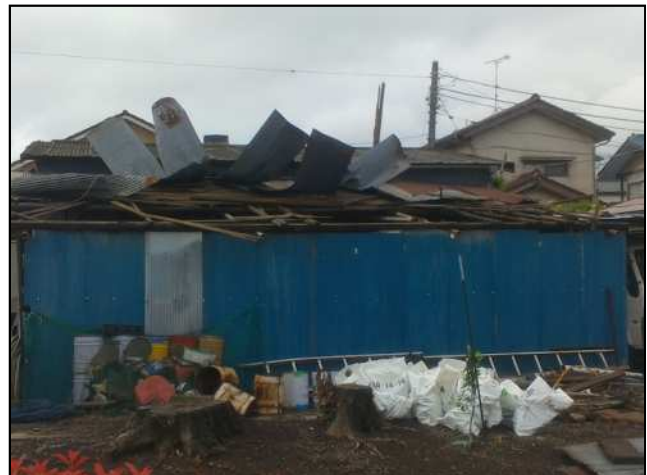
トタン屋根がめくれた非住家（新座市）  
（北西から撮影）

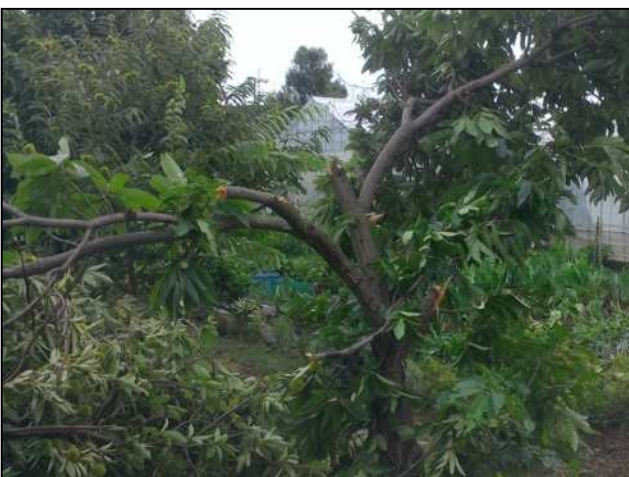
枝が折れたケヤキ（新座市）  
（北西から撮影）

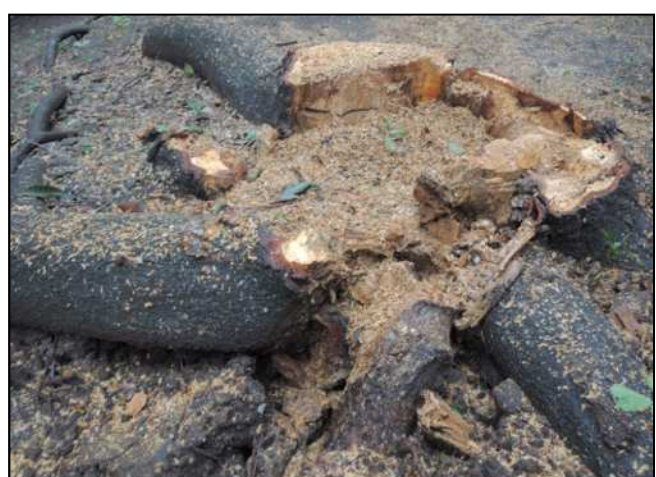
- ・15時少し前に激しい風が20分ほど吹いた。
- ・強雨と雷を伴っていた。ひょうはない。
- ・渦は見えていない。音の移動は聞いていない。
- ・倒れたサクラの木は中が空洞だった。

根元から倒れたサクラ（朝霞市）  
（東から撮影）
