# 現地災害調査報告

平成30年8月25日に埼玉県行田市で発生した突風について

平成30年9月26日

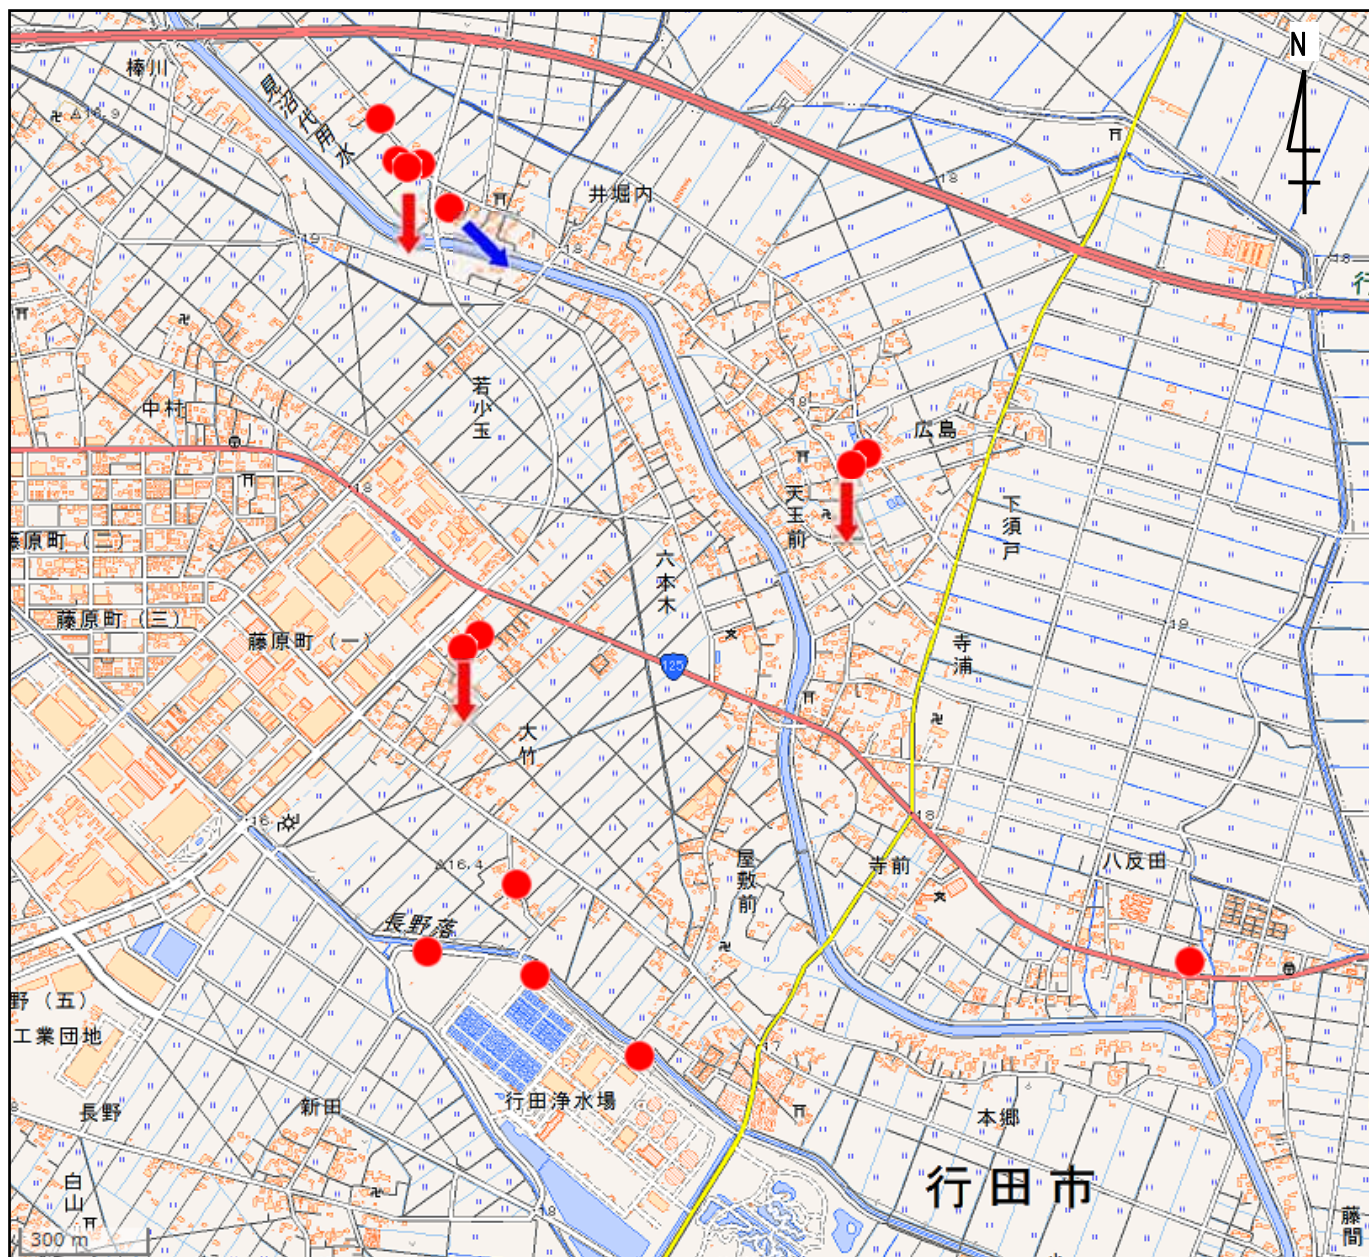
# 被害発生地域拡大図 (埼玉県行田市荒木から下須戸)

被害範囲の長さは約2.7km、幅は約1,500mであった。

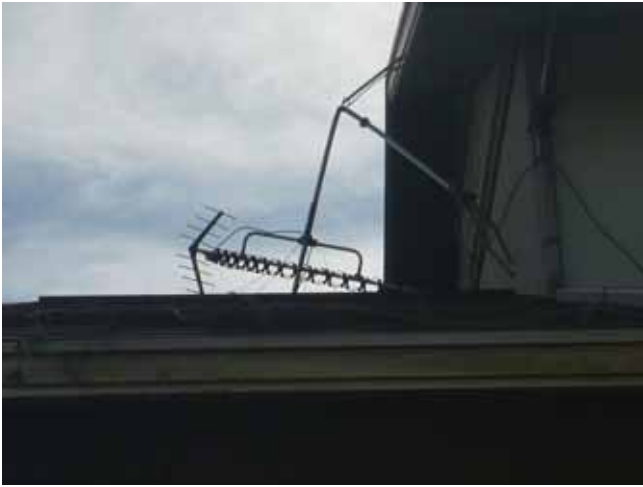
倒れたアンテナ（荒木）  
（北東方向から撮影）

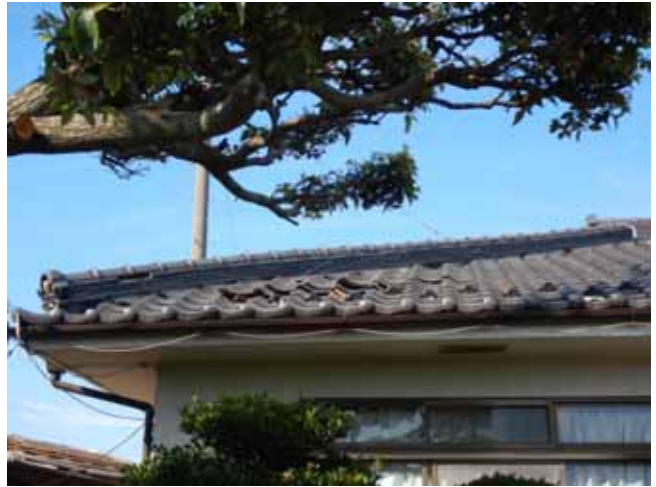
- ・住家の屋根瓦のめくれ

- ・DI: 木造の住宅又は店舗
- DOD: 比較的狭い範囲での屋根ふき材の浮き上がり又ははく離粘土瓦ぶきの場合（代表値）

屋根瓦がめくれた住家（荒木）  
（南西方向から撮影）

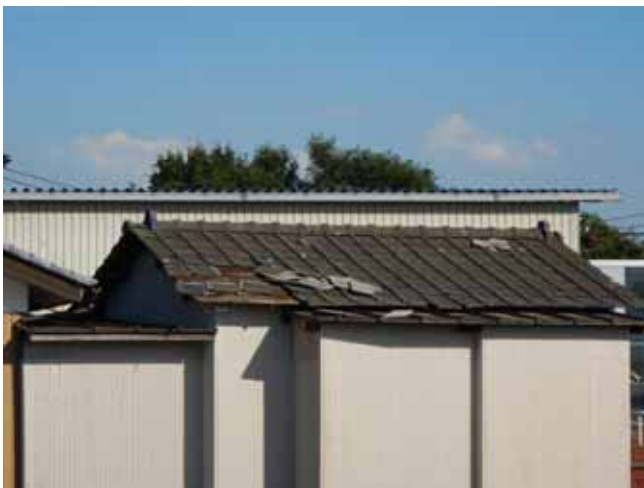
屋根瓦がめくれた住家（荒木）  
（北西方向から撮影）

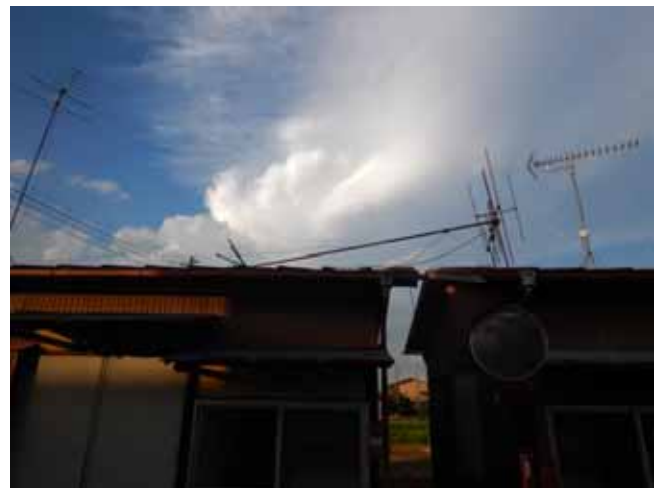
倒れたアンテナ（若小玉）  
（南西方向から撮影）
