現地災害調査報告

平成30年8月27日に埼玉県さいたま市で発生した突風について

平成30年10月26日

熊谷地方気象台

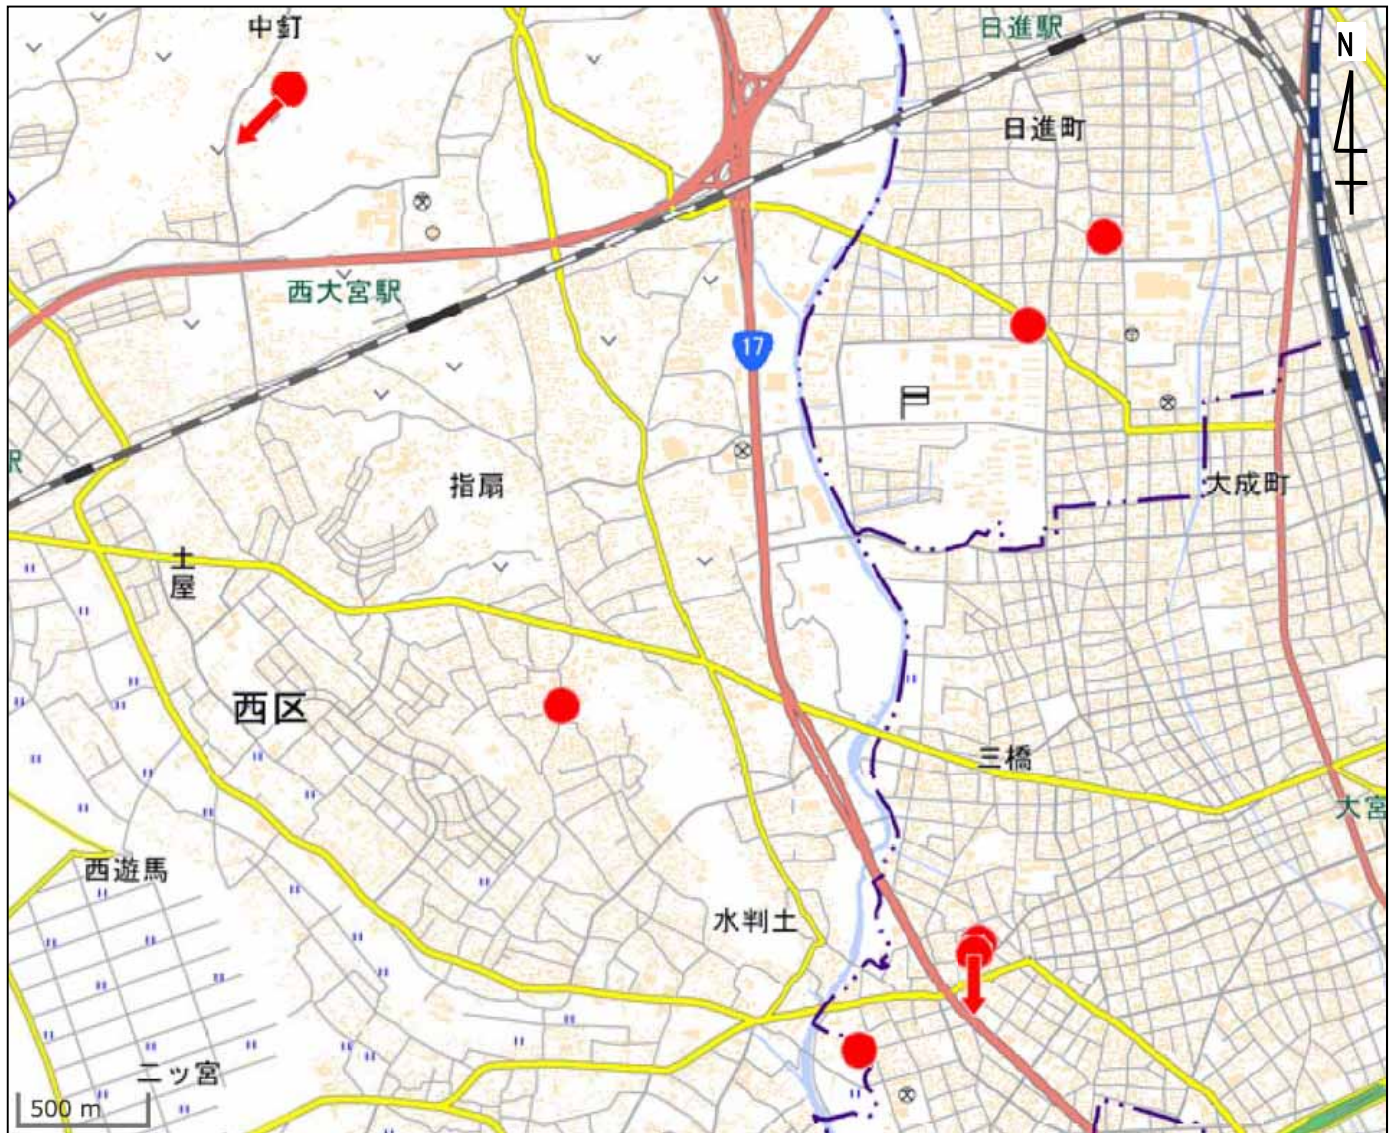
被害発生地域拡大図

被害範囲の長さは約4.3km、幅は約2.6kmであった。

- 被害の発生した地点
- ➡ 木や物が倒れたり移動した方向

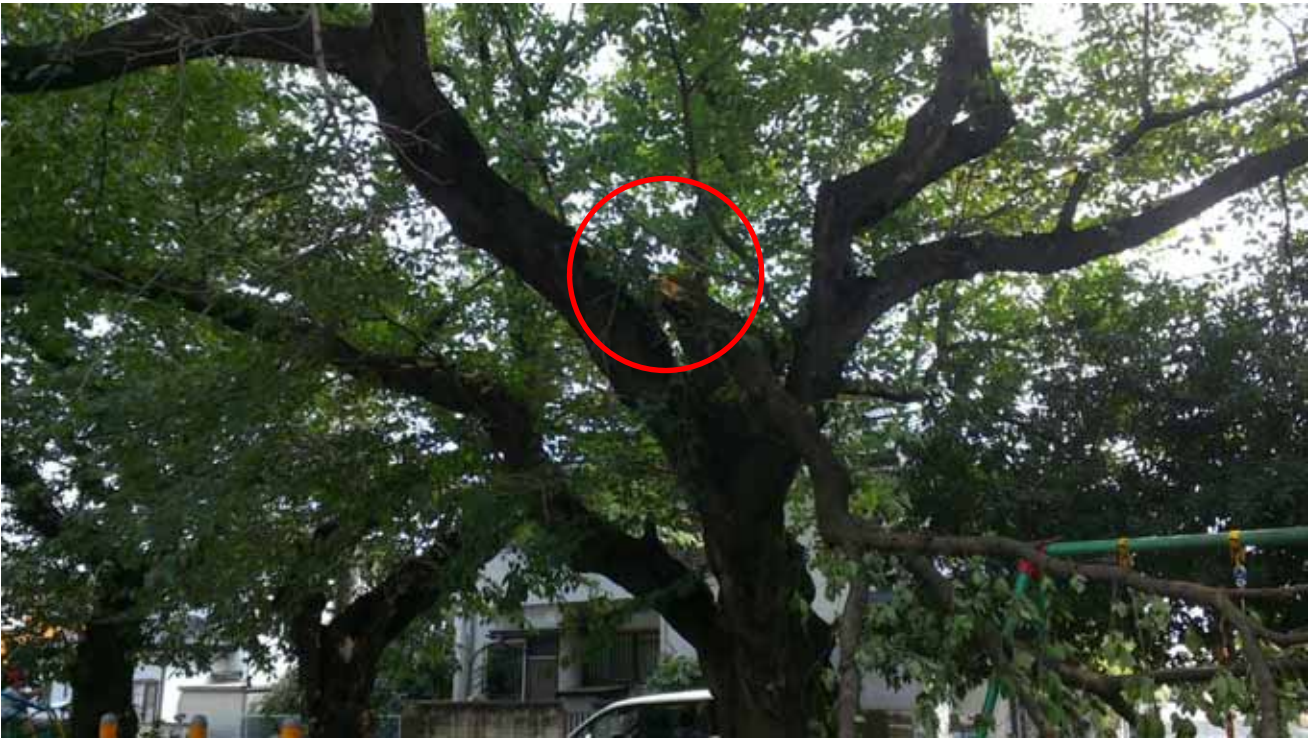
この突風の強さは、風速約30m/sと推定され、日本版改良藤田スケールでJEF0に該当する。

- ・樹木の枝折れ

- ・DI：広葉樹
- DOD：直径2cm～8cmの枝折れ（代表値）

折れた枝（北方向から撮影）

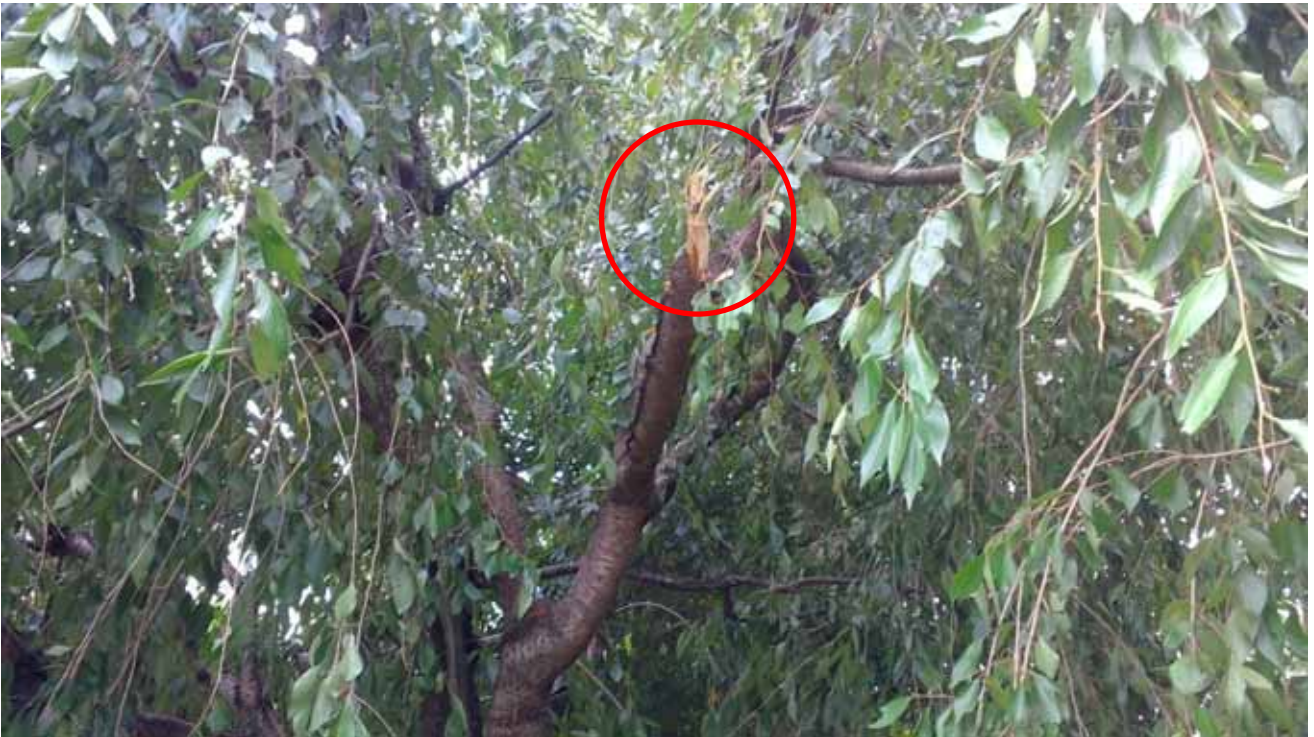
折れた枝（北方向から撮影）

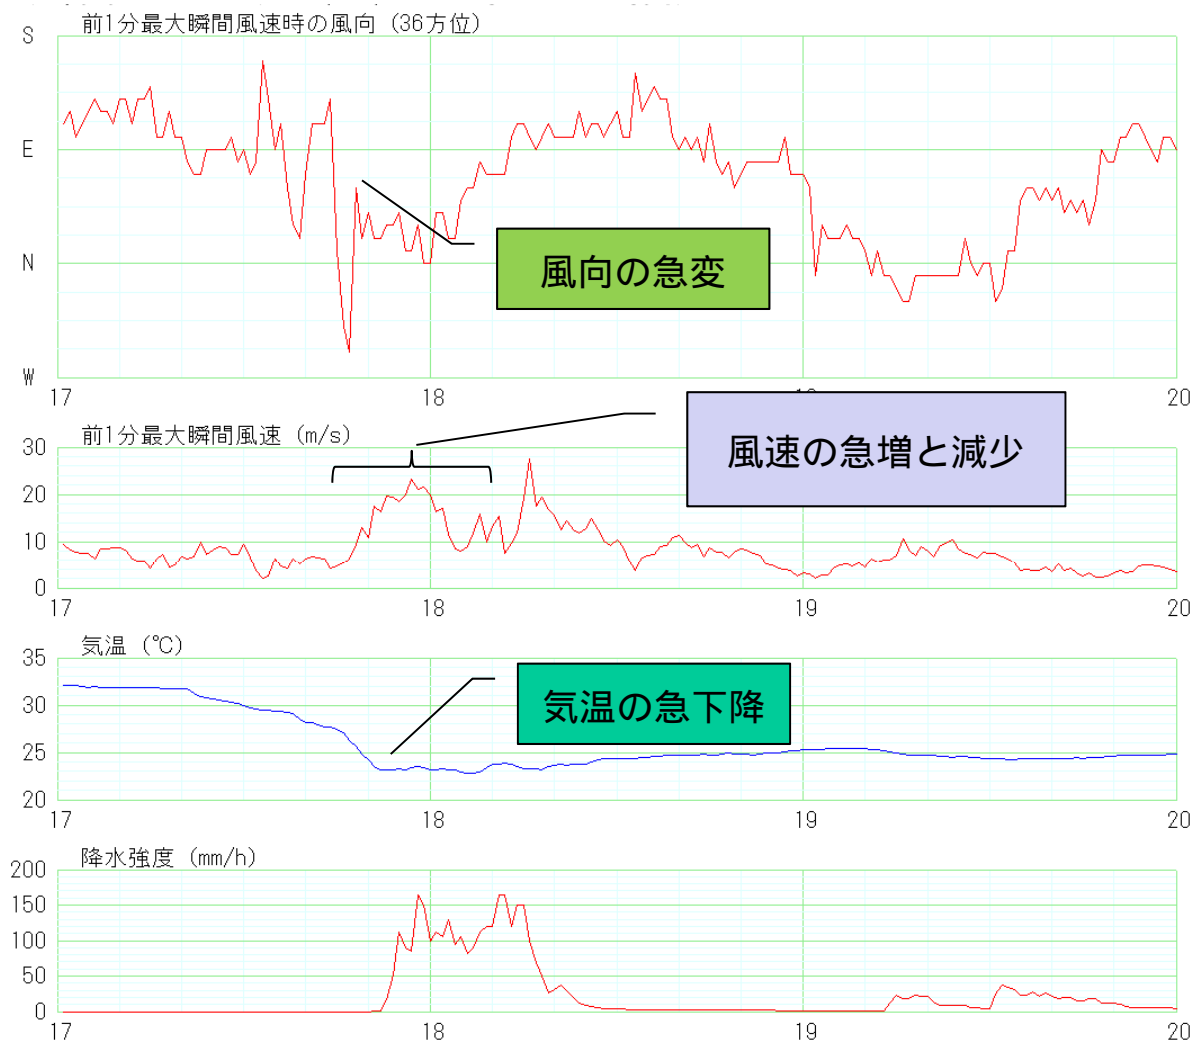
さいたま（さいたま市桜区）1分値時系列グラフ（8月27日17時から20時）
発災地点からの距離：4.7km

- * 降水強度はそのときの雨の強さを1時間の雨量に換算したもの。
- * 図中の吹き出しは、ガストフロントの通過時にみられる観測データの特徴である。
