現地災害調査報告

令和元年8月14日に埼玉県久喜市で発生した突風について

令和元年10月2日

熊谷地方气象台

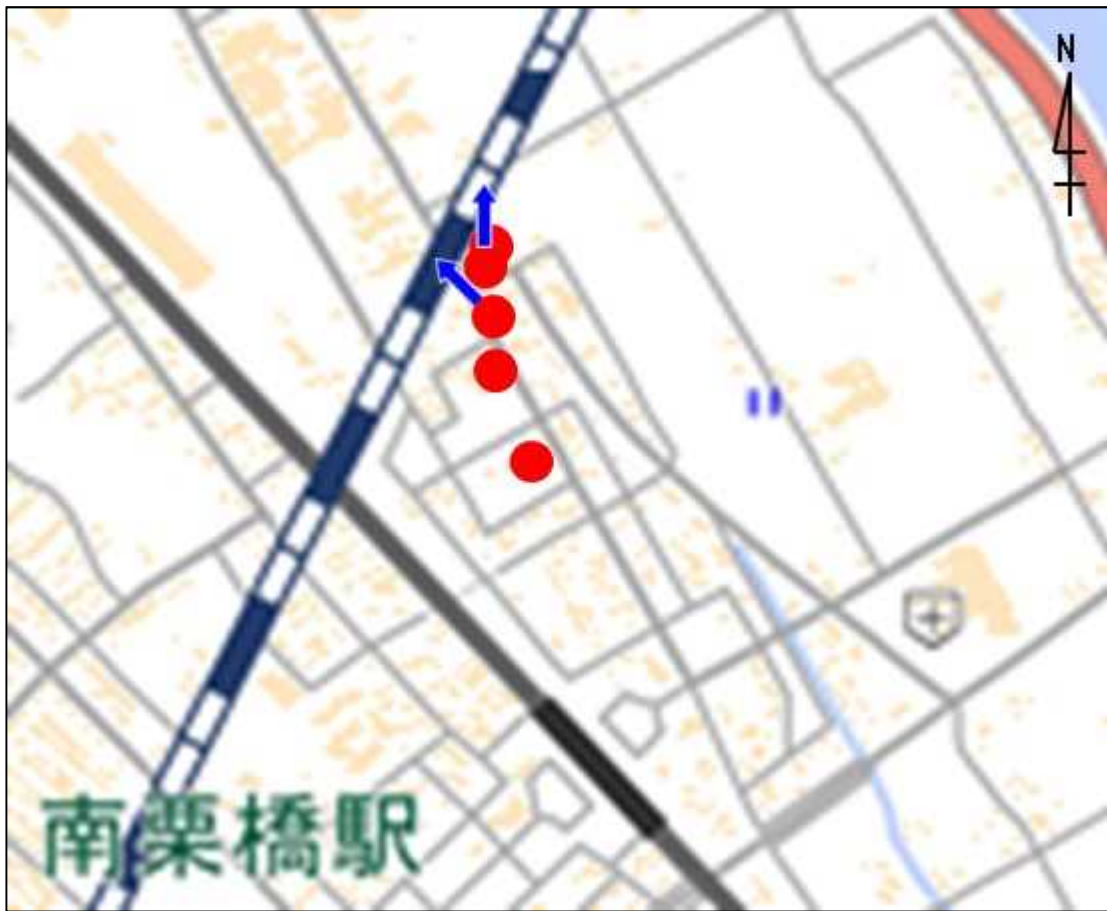
○被害発生地域拡大図（埼玉県久喜市南栗橋から小右衛門）

- ・人的被害：なし
 - ・住家被害：一部損壊（屋根のめくれ等） 2棟
 - ・非住家、その他被害：倉庫の壁のはがれ、ガレージの上屋の飛散
- ※ 情報の入手先： 埼玉県消防防災課（令和元年8月15日09時00分現在）

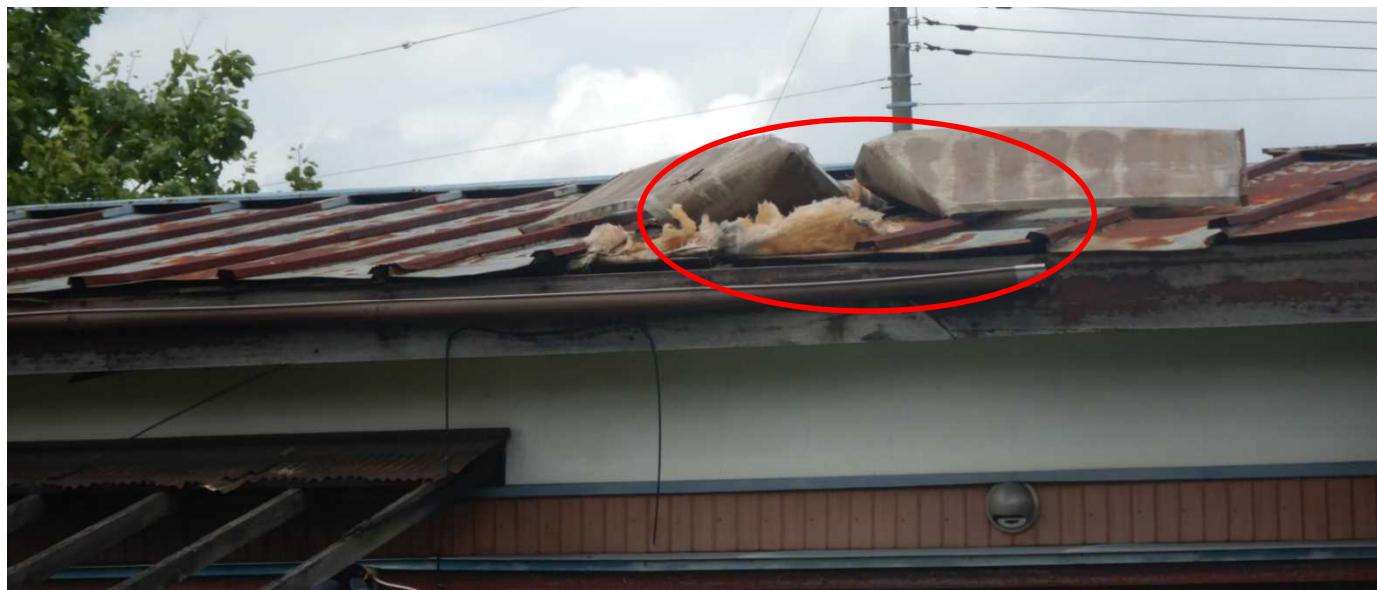
この突風の強さは、風速約30m/sと推定され、日本版改良藤田スケールでJEF0に該当する。

- ・ 住家の屋根のめくれ
《根拠に用いた被害指標（DI）及び被害度（DOD）》
 - ・ DI：木造の住宅又は店舗
 - DOD：目視でわかる程度の被害、窓ガラスの損壊（代表値）

① 屋根の一部がめくれた住家（南南東方向から撮影）

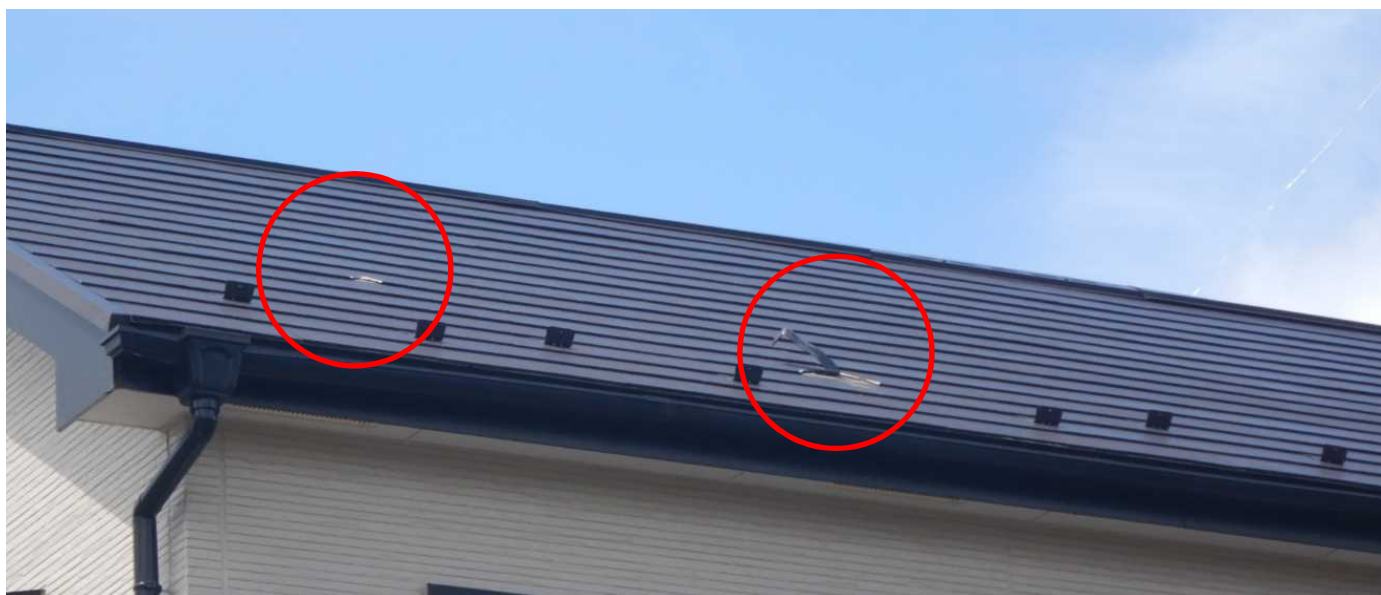
② 屋根の一部がめくれた住家（南方向から撮影）
