現地災害調査報告

令和元年9月10日に埼玉県深谷市から群馬県伊勢崎市で発生した突風について

令和元年12月12日

熊谷地方气象台
前橋地方气象台

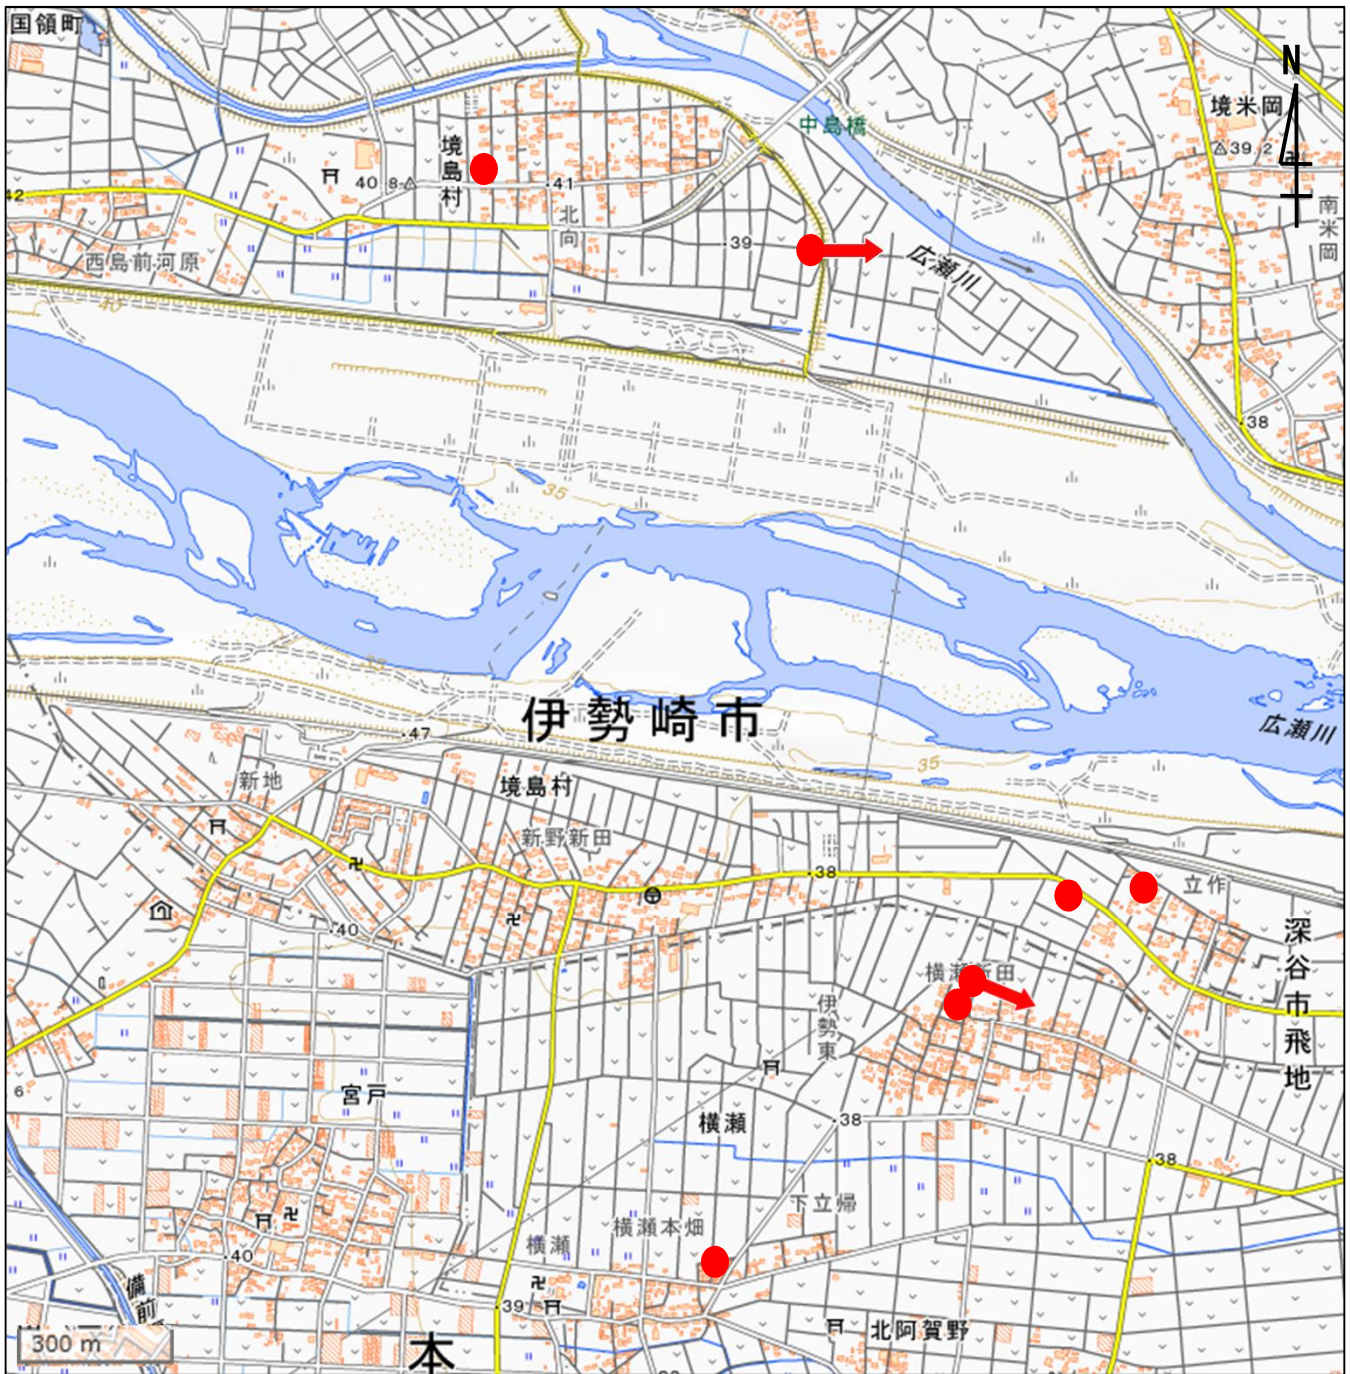
○被害発生地域拡大図（埼玉県深谷市横瀬から群馬県伊勢崎市境島村）

被害の範囲の長さは約2.4km、幅は約960mであった。

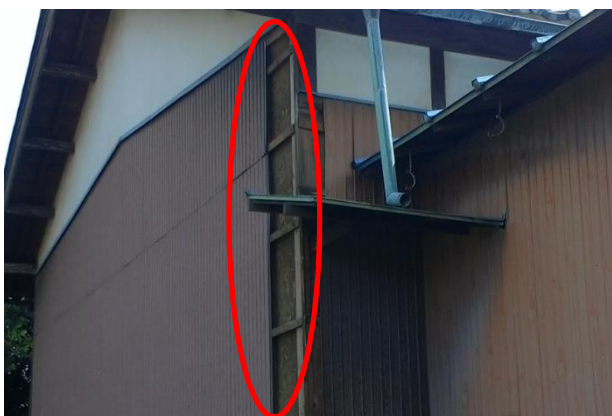
- ・ 住家の壁の損傷
- ・ 非住家の屋根瓦の飛散

- ・ DI：木造の住宅又は店舗
DOD：目視でわかる程度の被害、窓ガラスの損壊（代表値）
- ・ DI：木造の非住家建築物
DOD：比較的狭い範囲での粘土瓦ぶきの浮き上がり又ははく離（代表値）

① 住家の壁の損傷
(北西方向から撮影)

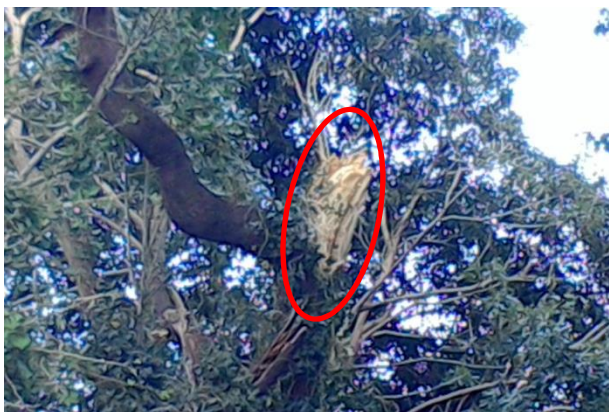
② 折れた幹
(西方向から撮影)

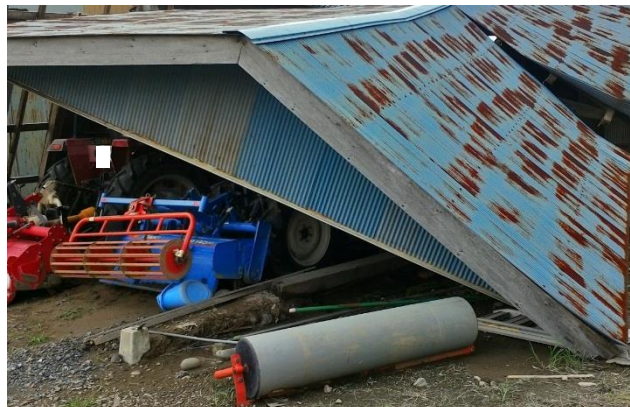
③ 車庫の倒壊
(東方向から撮影)
「提供：伊勢崎市役所」
