現 地 災 害 調 査 報 告

令和2年6月6日に群馬県佐波郡玉村町、群馬県伊勢崎市、埼玉県深谷市及び
埼玉県熊谷市で発生した突風について

令和2年10月28日

前 橋 地 方 気 象 台
熊 谷 地 方 気 象 台

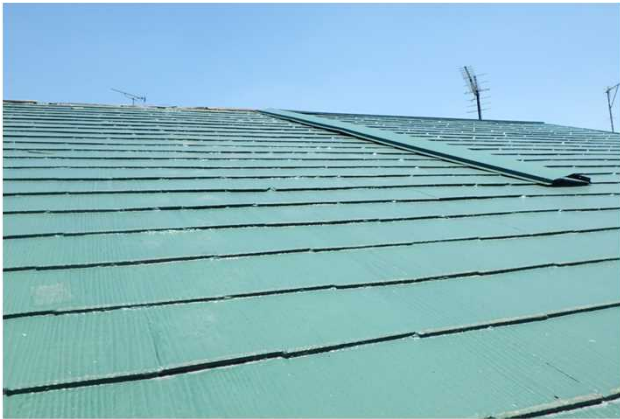
この突風の強さは、風速約30m/sと推定され、日本版改良藤田スケールでJEF0に該当する。

・住家の屋根瓦の飛散

① 屋根の天板がずれた住家
(玉村町提供)
(東方向から撮影)

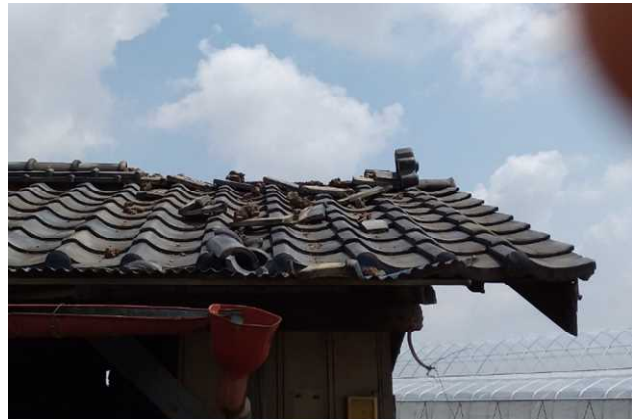
② 屋根瓦がめくれた住家（玉村町提供）
(南方向から撮影)

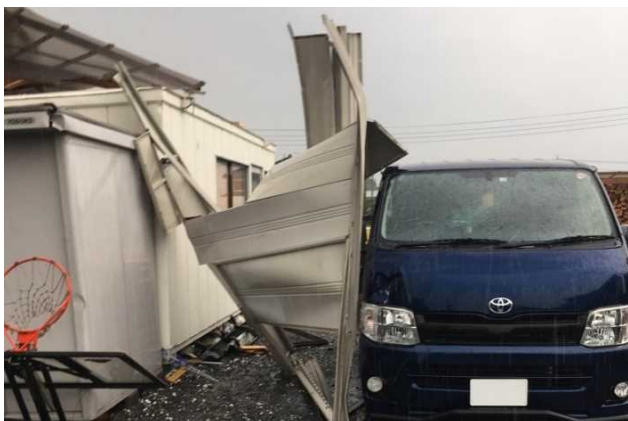
③ はく離、飛散したシャッター式車庫
(玉村町提供)
(東方向から撮影)

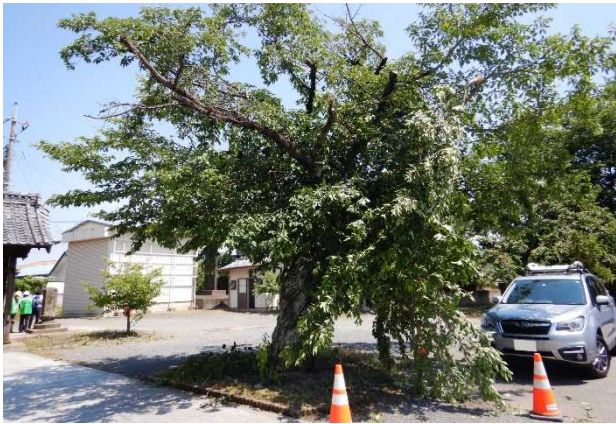
① 枝が折れた広葉樹
(北西方向から撮影)

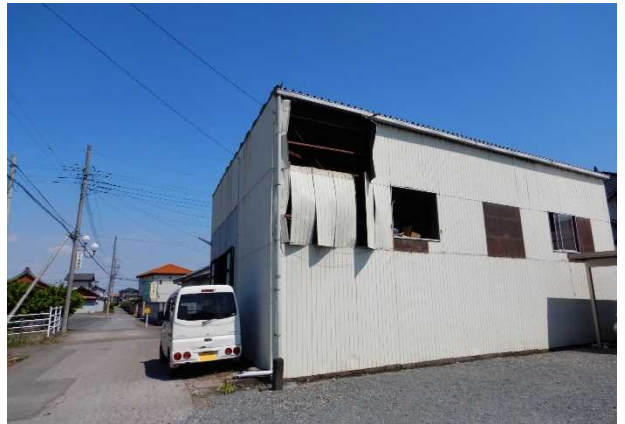
② トタンがはがれた倉庫
(西方向から撮影)

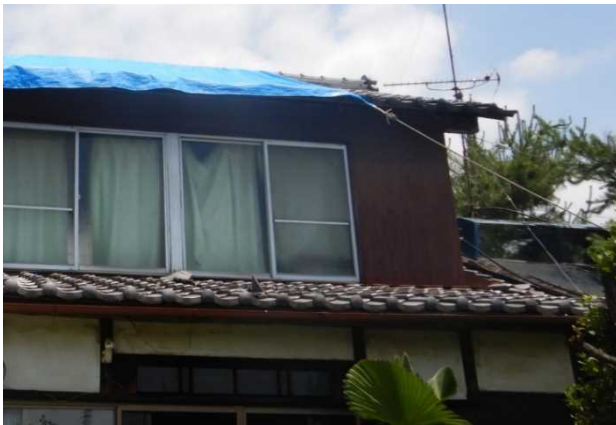
この突風の強さは、風速約35m/sと推定され、日本版改良藤田スケールでJEF0に該当する。

- ・ 住家の屋根瓦のめくれ

③ 屋根瓦が飛散した住家
(南西方向から撮影)

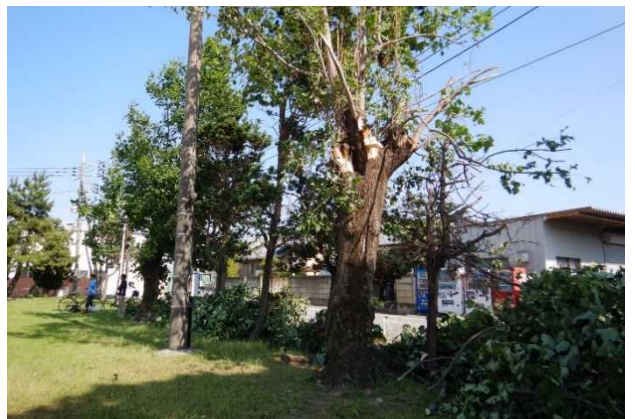
④ 枝が折れた広葉樹
(西方向から撮影)

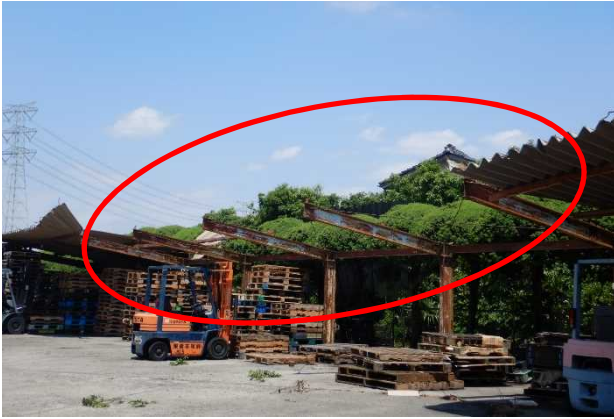
この突風の強さは、風速約40m/sと推定され、日本版改良藤田スケールでJEF1に該当する。

- ・ 非住家の小屋組の損壊

① 屋根の構成部材が飛散した非住家施設
(南方向から撮影)

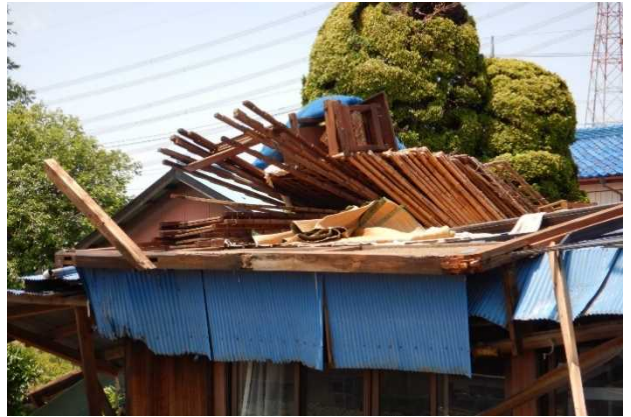
② 屋根の構成部材が破損した非住家
(南方向から撮影)

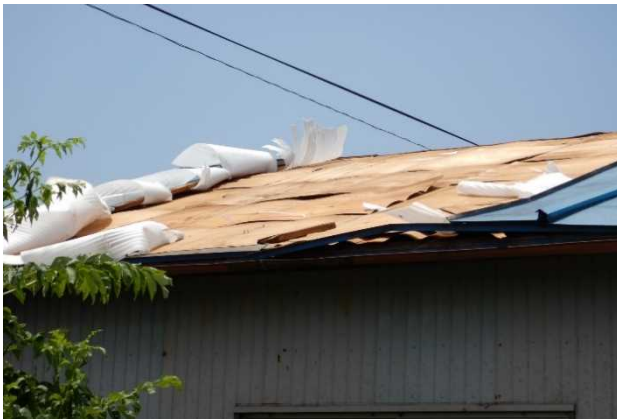
③ 屋根の構成部材が破損した非住家
(西方向から撮影)

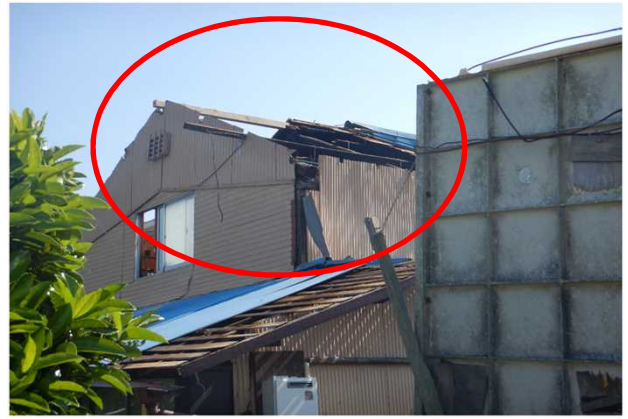
④ 屋根が飛散した住家
(南方向から撮影)

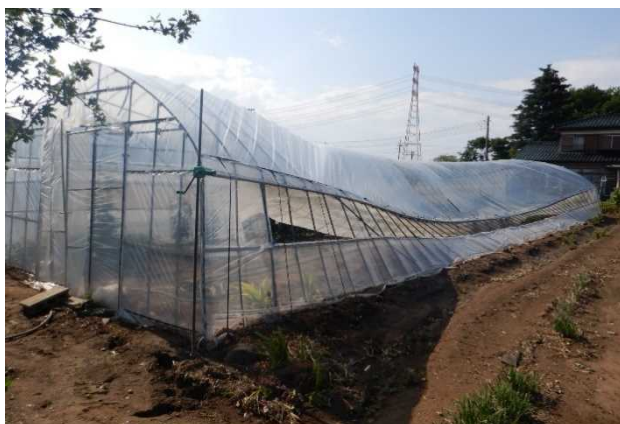
⑤ 鋼管が変形したパイプハウス
(南東方向から撮影)

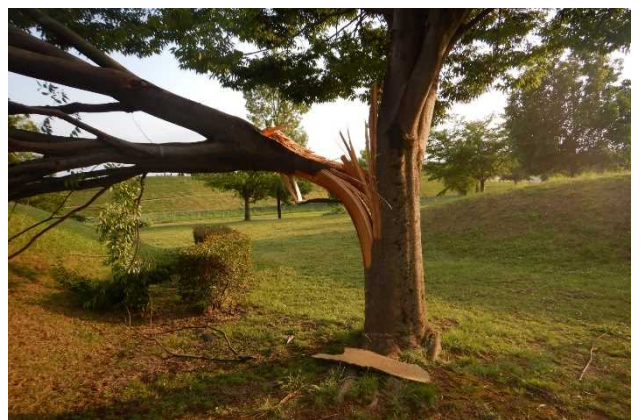
⑥ 枝が折れた広葉樹
(北方向から撮影)

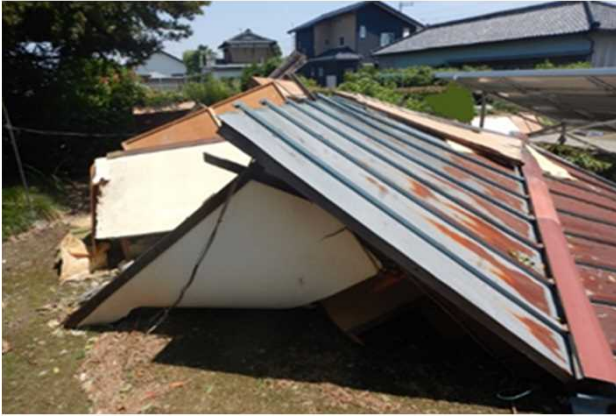
① 倒壊した物置小屋
(北西方向から撮影)

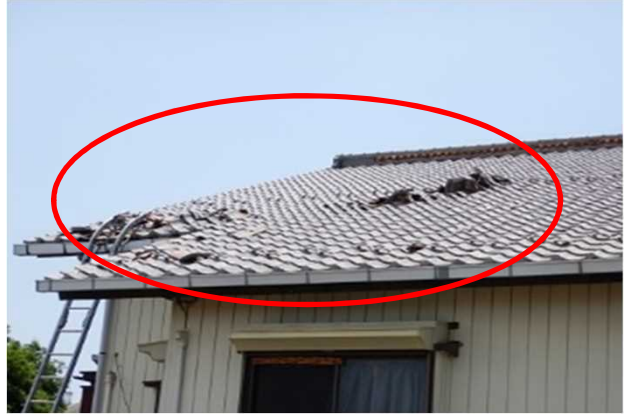
② 屋根瓦がめくれた住家
(北方向から撮影)

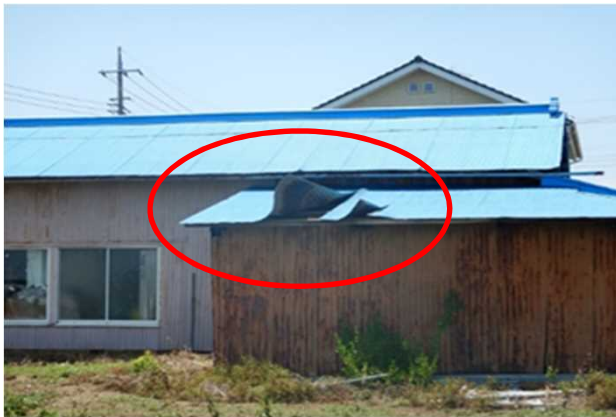
③ トタン屋根の一部がめくれた非住家
(東方向から撮影)

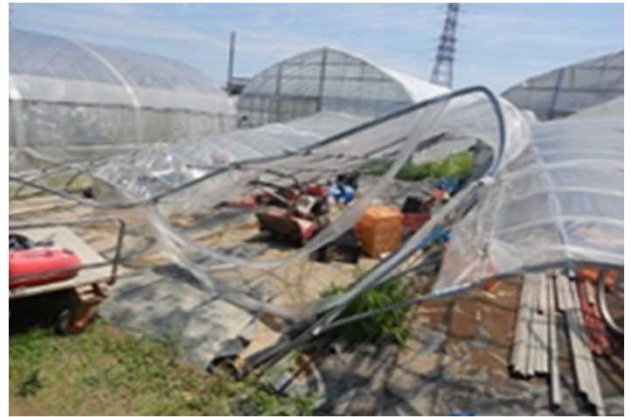
④ 鋼管が変形したパイプハウス
(北方向から撮影)

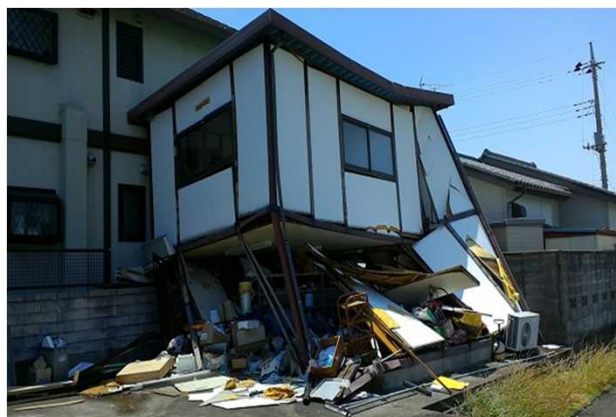
⑤ 倒壊した物置小屋
(北東方向から撮影)

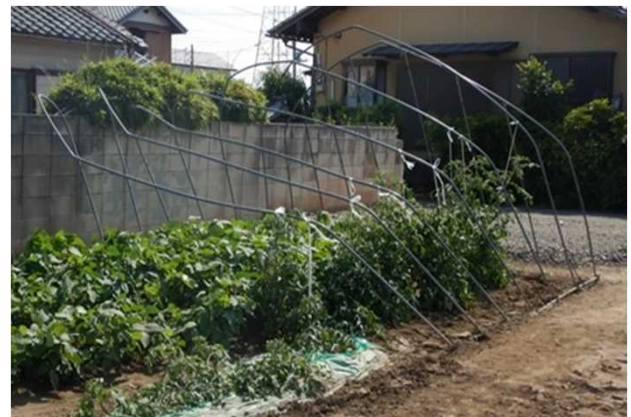
⑥ 鋼管が変形したパイプハウス
(東方向から撮影)

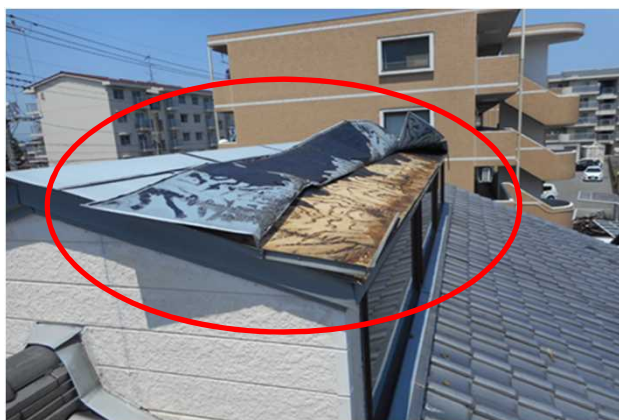
① トタン屋根がめくれた非住家
（熊谷市営繕課提供）
（東方向から撮影）

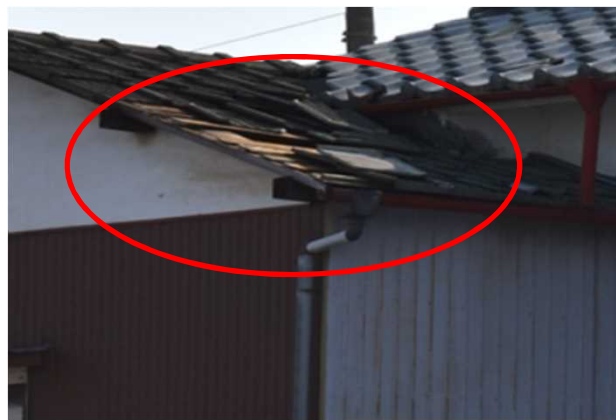
② 屋根瓦がめくれた住家
（北東方向から撮影）
