# 現地災害調査報告

令和5年8月15日に埼玉県大里郡寄居町で発生した突風について

令和6年2月21日

熊谷地方气象台

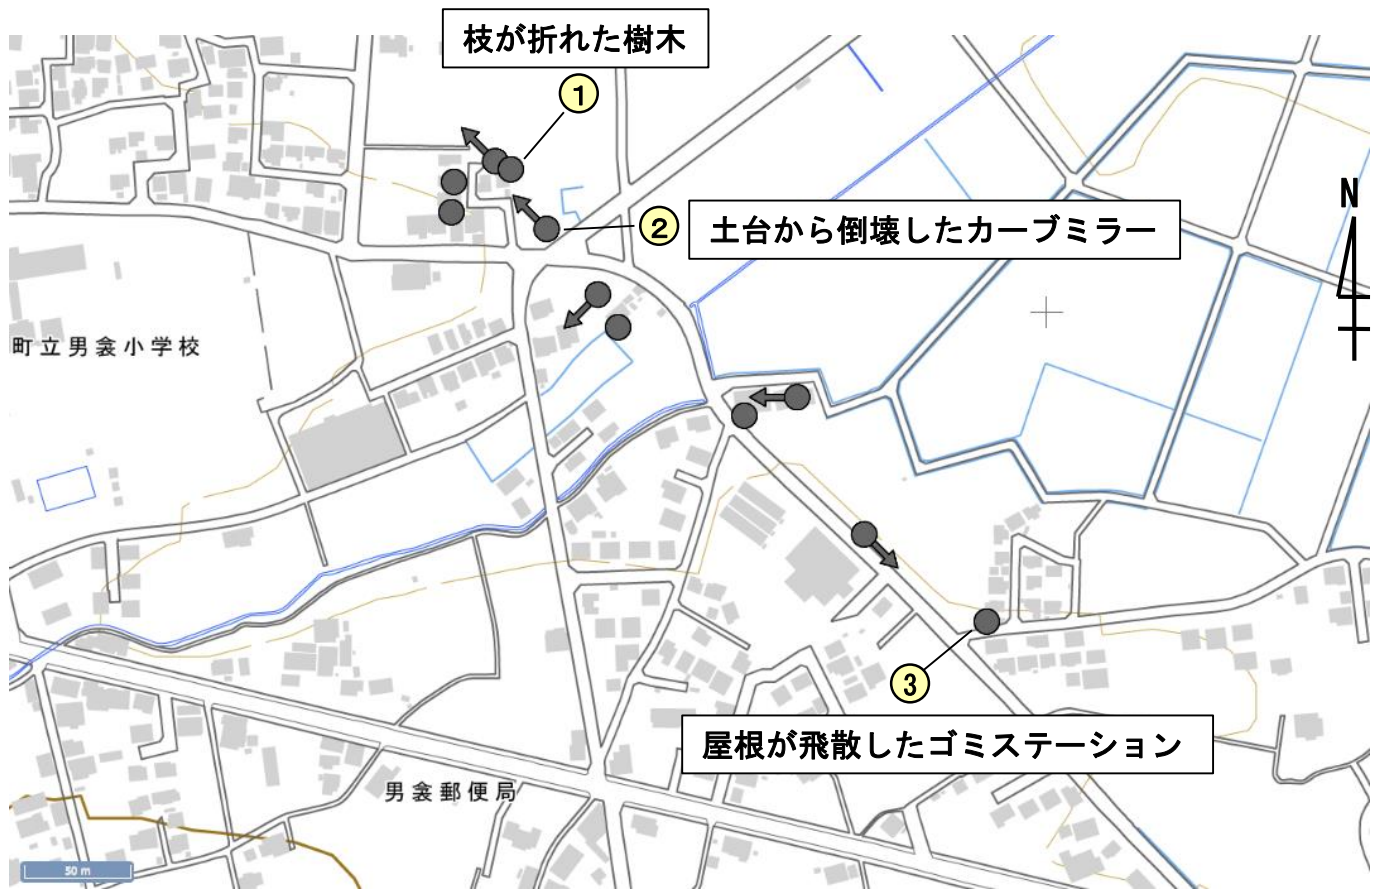
○被害発生地域拡大図（寄居町赤浜から富田にかけて）

被害の範囲の長さは約0.3km、幅は約55mであった。

- 被害の発生した地点
- ➡ 物が倒れたり、飛散したりした方向
- ① 主な被害地点（被害状況写真の番号と対応）

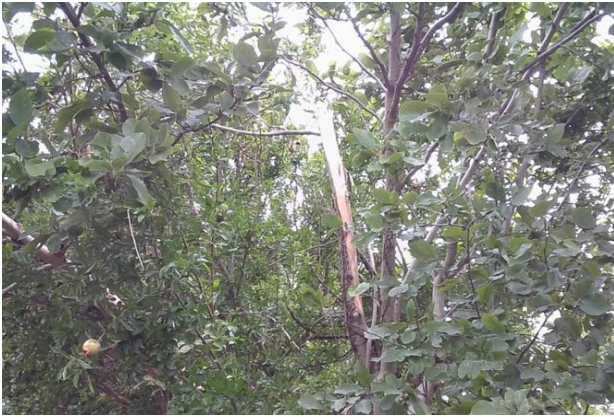
① 枝が折れた樹木

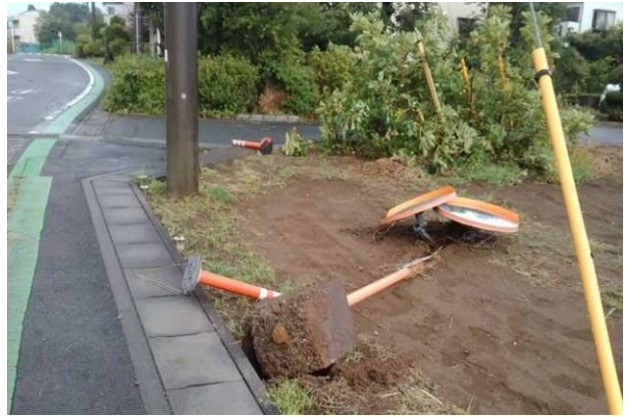
② 土台から倒壊したカーブミラー  
(東方向から撮影)

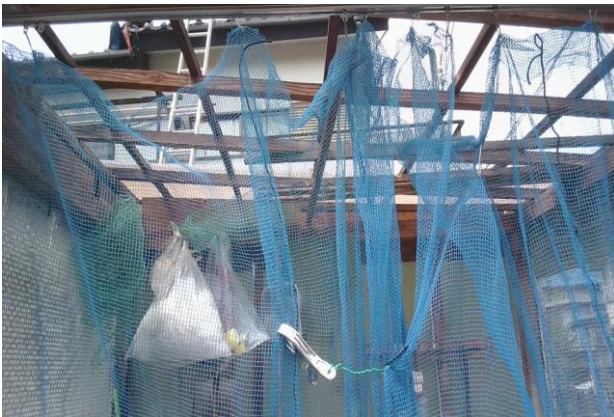
③ 屋根が飛散したゴミステーション  
(南方向から撮影)
