# 平成 26 年 6 月 12 日に京都府福知山市及び京丹波町で 発生した突風について

## 現地調査報告書

平成 26 年 8 月 5 日  
（平成 26 年 9 月 19 日訂正）

京都地方気象台

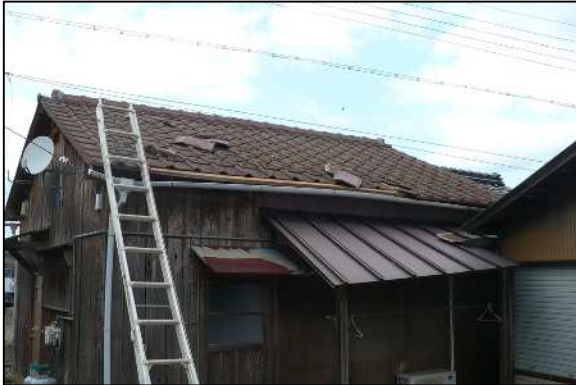
- ・ 住家で屋根瓦のめくれがあった。
- ・ 樹木の幹折れが複数あったが風に弱い樹木であった。

屋根瓦が一部めくれた住家  
(復旧作業中)

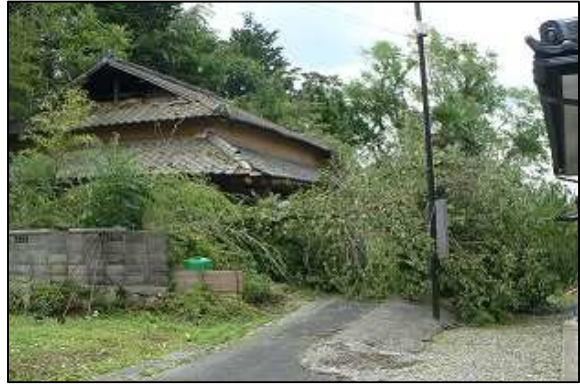
西よりの強風が吹き、庭の桃の木（20cm 程度）が地面 50cm のところで折れて倒れた。強雨と強風により家屋 1 階及び 2 階の南西側に雨水が浸入した。

東向きに幹折れした樹木(桃)  
(地面から 50cm の箇所での幹折れ。太さ約 20cm)

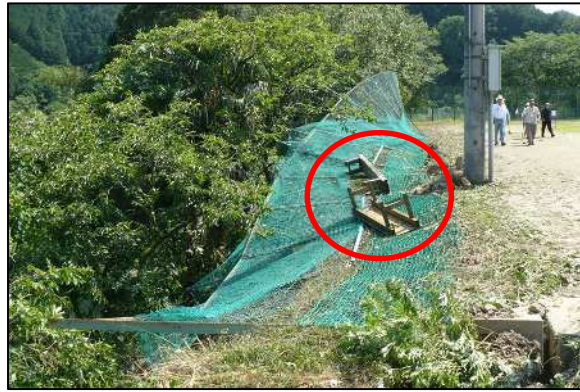
東向きに飛ばされた木製ベンチと倒れた  
グランドフェンス

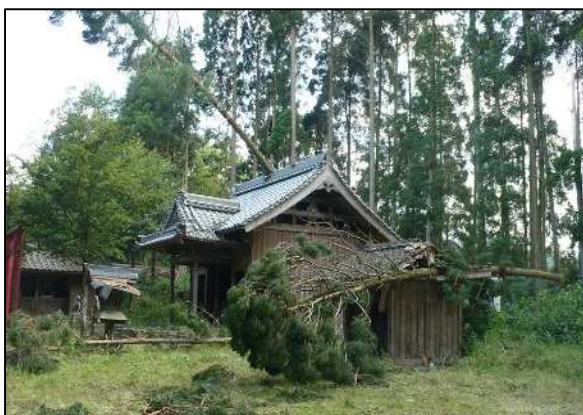
東北東向きに倒れた樹木(杉)  
(3本倒れ、うち1本幹折れ、太さ20cm、  
高さ5m以上)

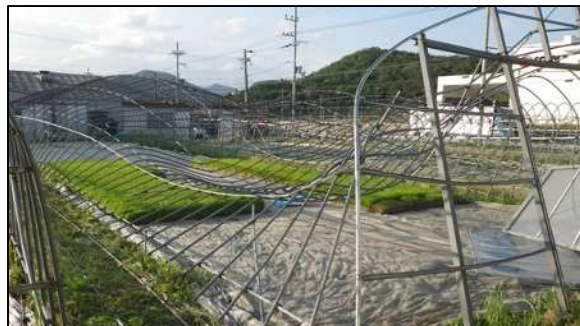
- ・ ビニールハウスの一部損壊があった。

風が西から東に向けて強く吹いた。箱(50×30cm 位)が国道を越えて東向いの工場まで飛ばされた。強風によりビニールハウスの支柱が曲がってしまった。

支柱が曲がったビニールハウス  
(ビニールは撤去済み)
