# 現地災害調査報告

令和5年10月15日に島根県出雲市で発生した突風について

令和6年1月30日

松江地方気象台

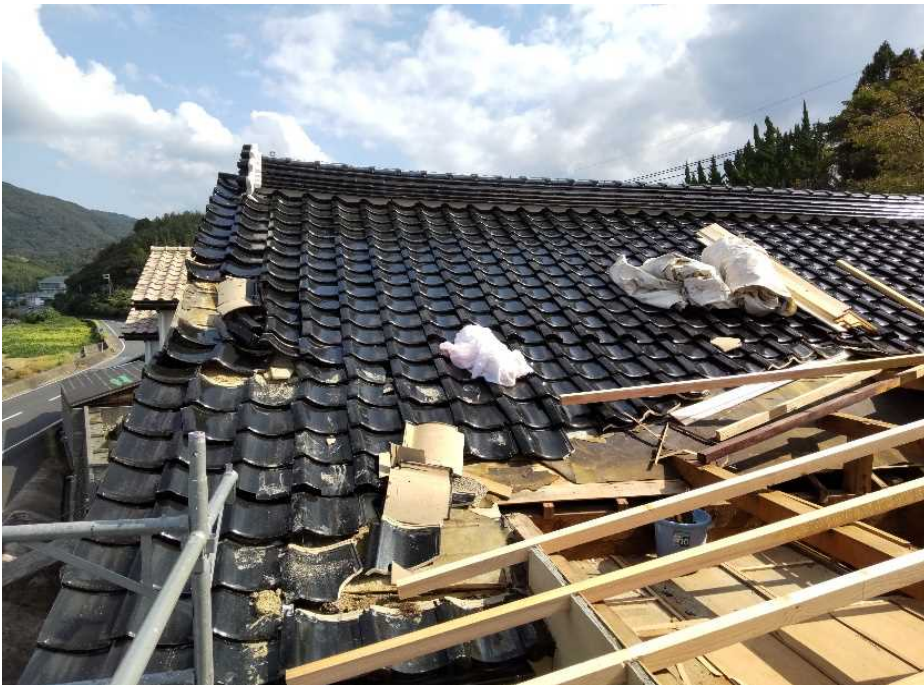
この突風の強さは、風速約50m/sと推定され、日本版改良藤田スケールでJEF1に該当する。

- ・木造住宅の屋根の野地板の破損及び飛散

屋根の野地板が飛散した住家（布勢灘地区）
