松山地方気象台

令和6年4月18日
松山地方気象台

令和6年4月17日23時14分頃の豊後水道の地震における 現地調査について

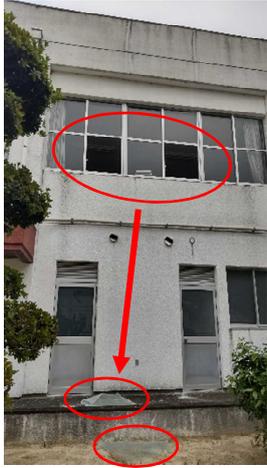
写真1 体育館の窓ガラスの破損
(愛南町柏)

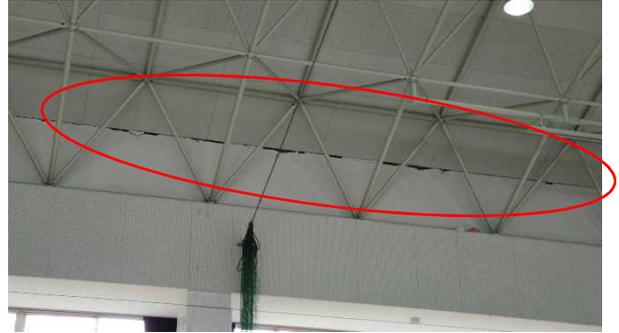
写真2 体育館内壁の壁材剥離
(愛南町柏)

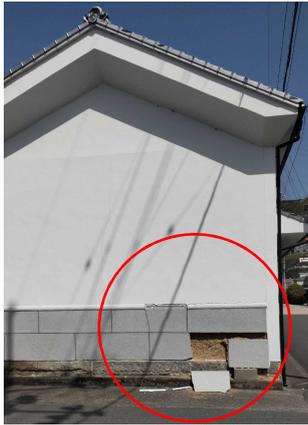
写真3 土壁の破損
(宇和島市吉田町)

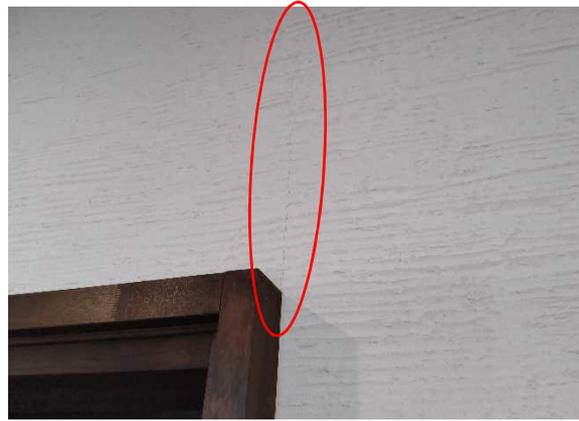
写真4 壁のひび
(宇和島市吉田町)
