## 令和 6 年 8 月 8 日 16 時 43 分頃の日向灘の地震における 現地調査結果について

令和 6 年 8 月 8 日 16 時 43 分頃に日向灘で発生した地震について、宮崎地方気象台及び鹿児島地方気象台は、本日（8 月 9 日）、「気象庁機動調査班（JMA-MOT）」を派遣し、宮崎県内で震度 6 弱～5 強を観測した震度観測点の観測環境や震度観測点周辺の被害状況を把握するため現地調査を実施しました。

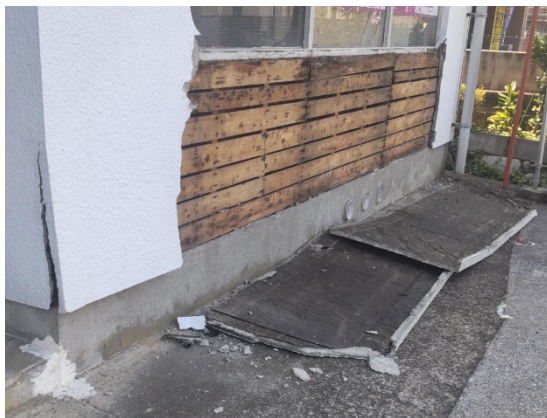
| 震度観測点<br>(観測した震度) | 主 な 被 害 状 況 | 写真番号<br>(別紙 2) |
|---|---|---|
| 日南市南郷町南町＊<br>(6 弱) | ・ 店舗の壁面剥離<br>・ 店舗のガラス破損 | 写真 1<br>写真 2 |

写真1 店舗の壁面剥離  
(日南市南郷町)

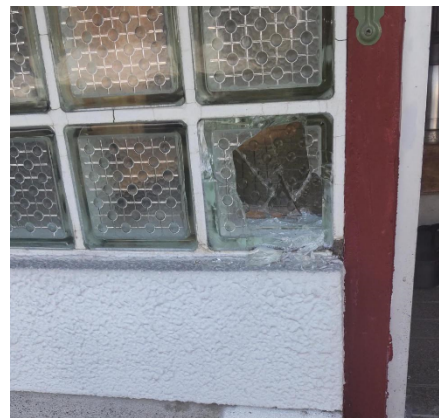
写真2 店舗のガラス破損  
(日南市南郷町)

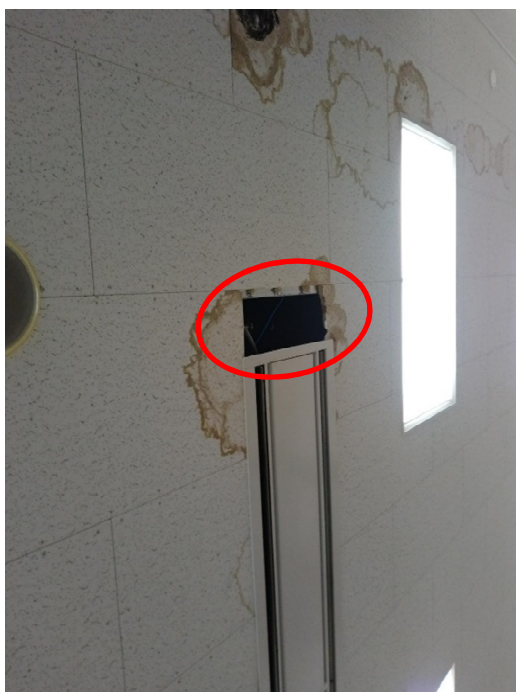
| 震度観測点<br>(観測した震度) | 主 な 被 害 状 況 | 写真番号<br>(別紙 2) |
|---|---|---|
| 日南市中央通＊<br>(5 強) | ・ 天井石膏ボード損傷<br>・ 天井から水漏れ | 写真 3<br>写真 4 |

写真3 天井石膏ボード損傷  
(日南市中央通)

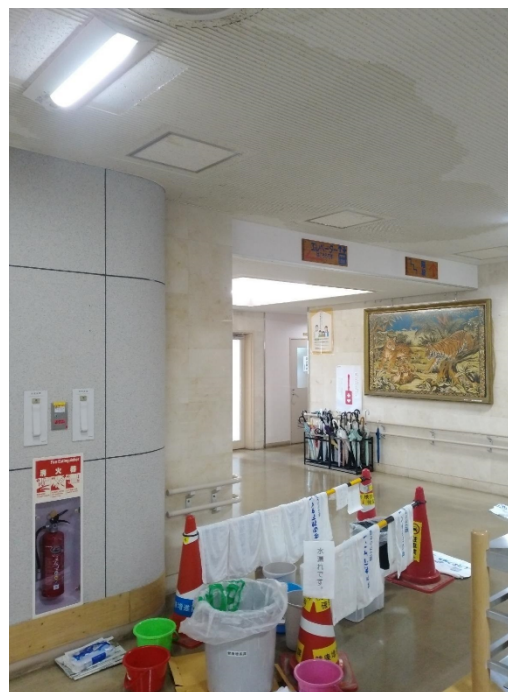
写真4 天井から水漏れ  
(日南市中央通)
