現地災害調査報告

平成 21 年 7 月 27 日に岩手県盛岡市で発生した突風について

平成 21 年 8 月 5 日

盛岡地方気象台

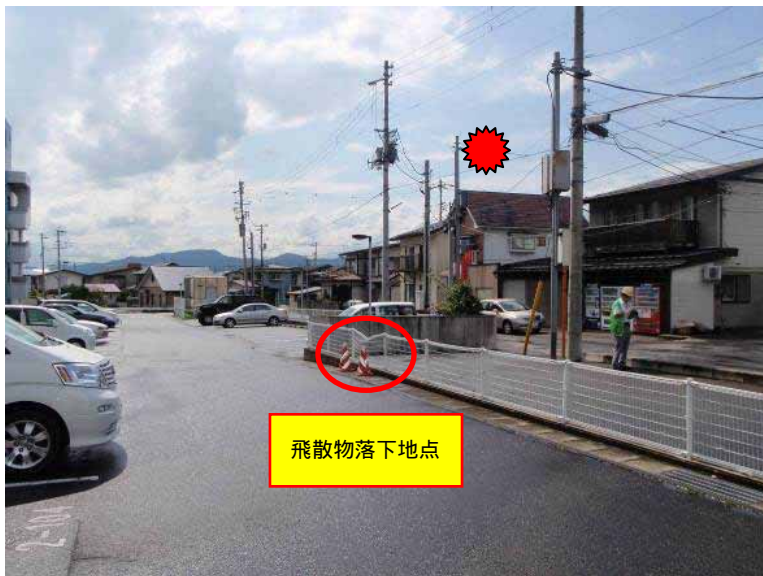
風・雨が強くなったため、店先に出していた段ボール入りの商品を店内に入れ終わったとき(作業時間2,3分) ガタンという大きな音がしたので振り向いたら、向かい(県営青山アパート)のフェンスに屋根の残骸のような物が乗っていた(破損したフェンス:写真A、B、C)。転がってきた音は聞いていない。上から落ちてきた感じだった。気温の急な変化等は感じなかった。自宅への被害は無かった。(現象発現時刻不明)

写真 A 写真 B のフェンス破損場所から飛散物が飛んで来たと推定する方向

☀印の下（フェンスから西北西方向）が被災現場。飛散物については、調査時点で撤去され確認することは出来なかったが、聞き取り調査から「ひさしの残骸のような物」であった。周辺は電柱、電線には被害はなかった。

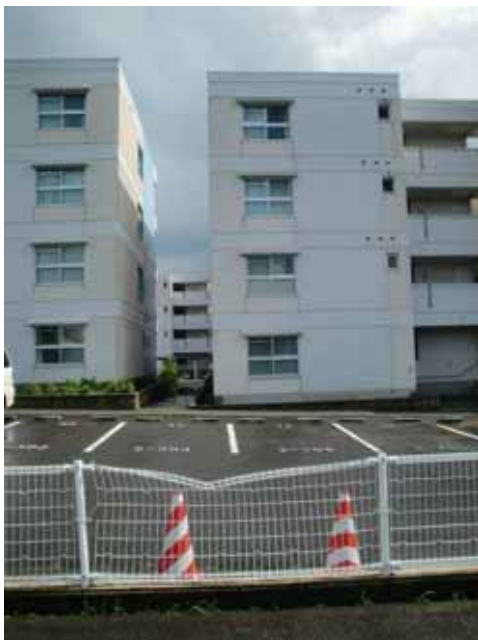
写真 B 飛散物によって破損した県営青山アパートフェンス（東 西方向を撮影）

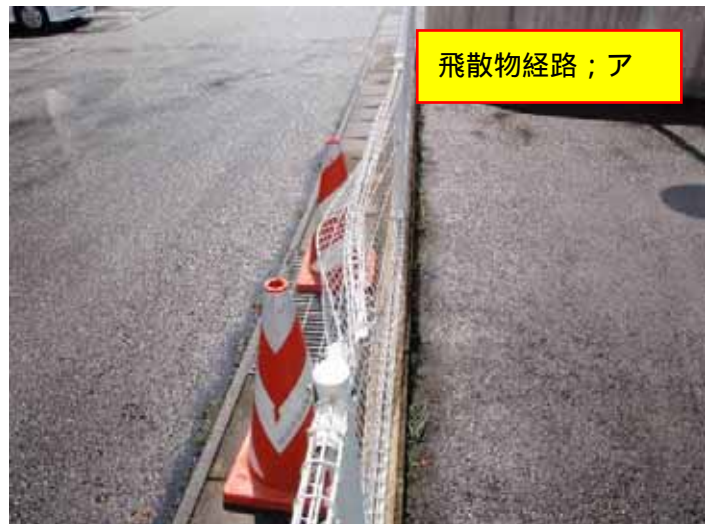
写真 C 飛散物によって破損した県営青山アパートフェンス（北 南方向を撮影）

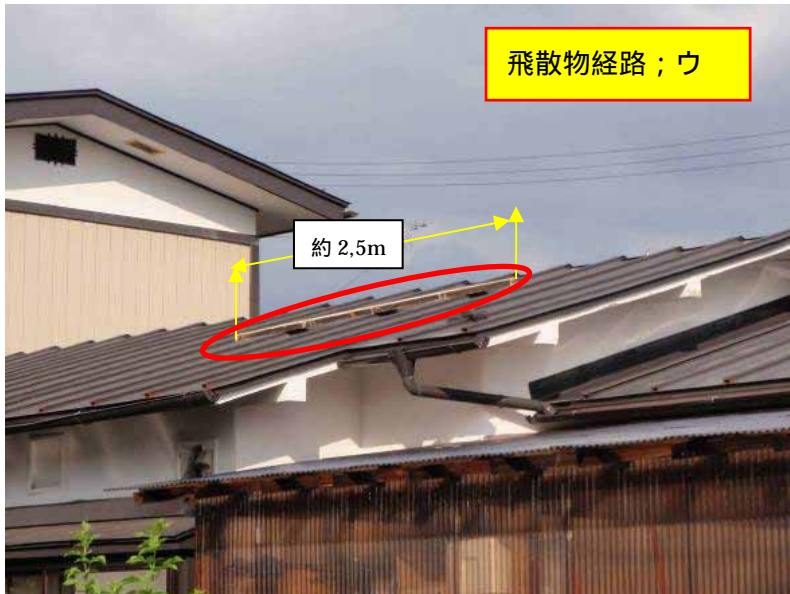
時刻は憶えていないが、雨、風が強かったときは風呂場にいた。そのとき屋根に何か落ちた音がした。後で確認したら風呂場の屋根に角材(約10センチ角、長さ約2.5メートル:写真D)が乗っていた。物は飛んで来たが、住宅への被害は無かった。(現象発現時刻不明)

写真 D 屋根に角材が飛んで来た。形状から、飛散物は南西方向に直線距離で約 50m 離れた場所で被災した何れかの住宅の、ひさしの一部と思われる

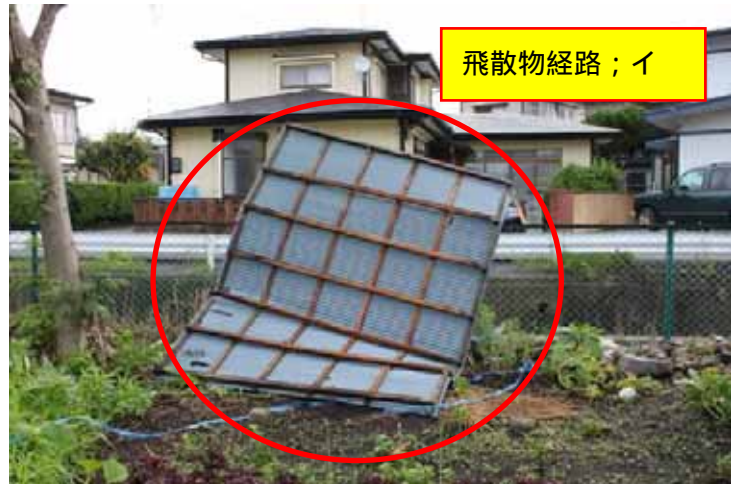
写真 E 写真 J の飛散物(2m × 2.5m)
(写真提供；盛岡西消防署)

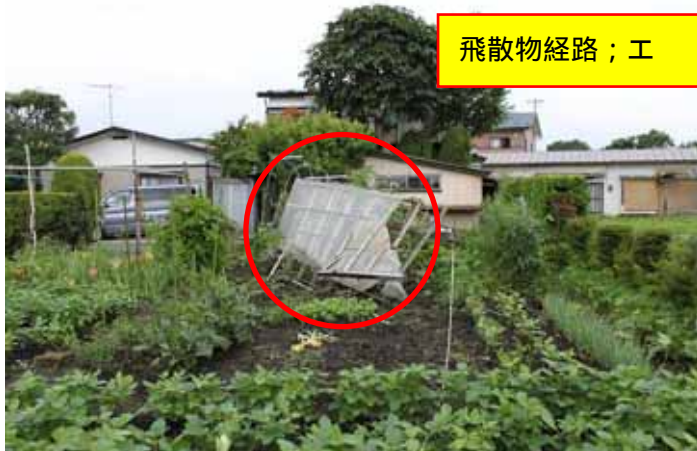
風は、今まで経験したことがない恐ろしい音で吹いていた。小屋の屋根とテラスが風で飛ばされた。(写真F、K)(現象発現時刻不明)

写真 F 聞き取り調査、及びの隣家(無人)何れかの、ひさしの一部と思われる
(写真提供；盛岡西消防署)

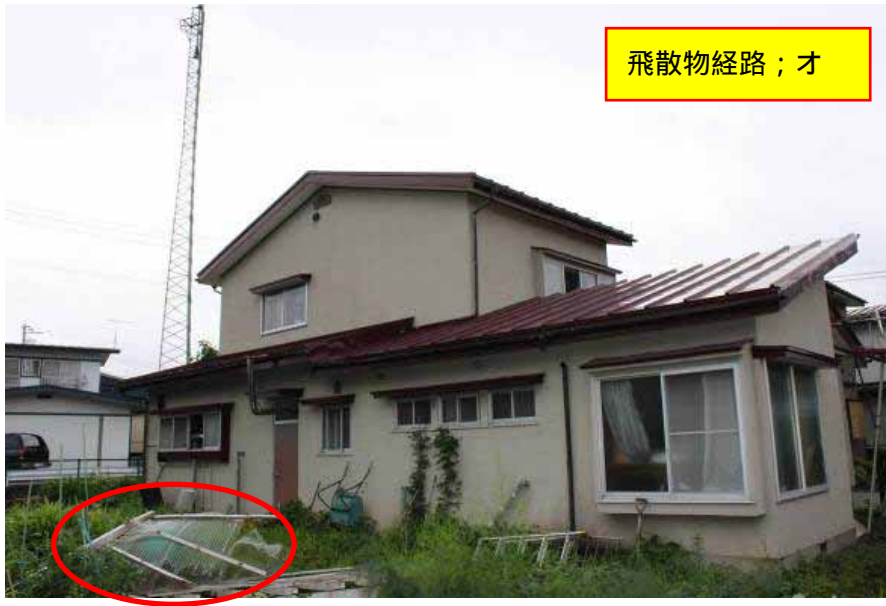
写真 G 聞き取り調査、及びの隣家（無人）何れかの、ひさしの一部と思われる
（写真提供；盛岡西消防署）

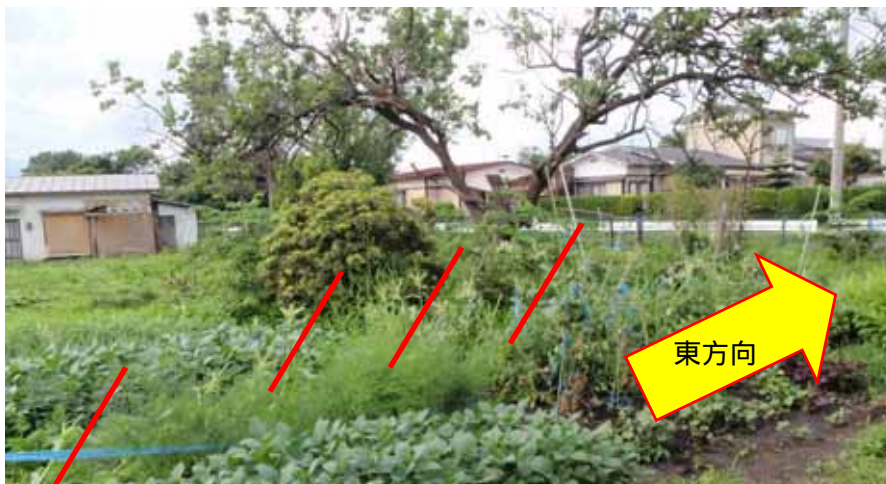
写真 H 農作物（トムロコシ）が
東方向に倒伏（西よりの強風を示唆）

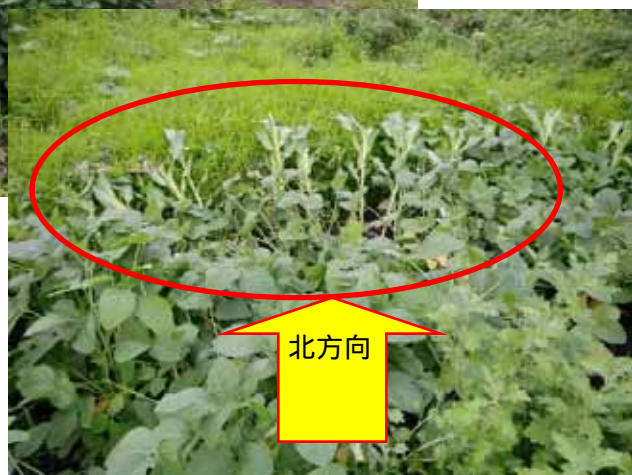
写真 I 農作物が北方向に倒伏（南より強風を示唆）

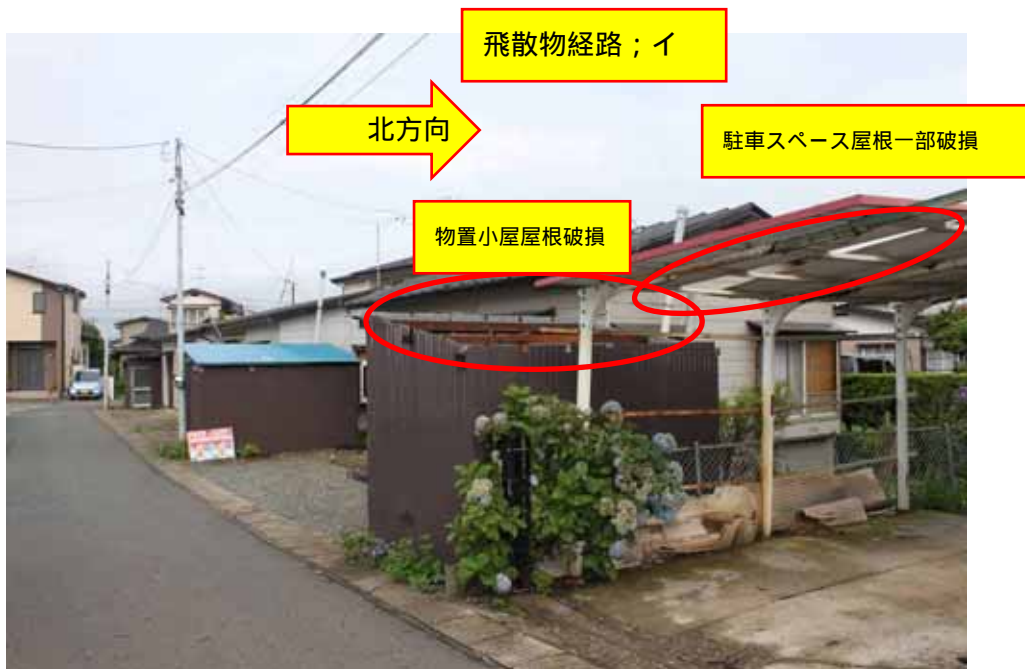
写真 J 被害が多かった地域の通りを東から西方向に撮影（写真提供；盛岡西消防署）
物置小屋の屋根が飛ばされ、写真 E の位置でフェンスに引っかかる。この住宅では、
ひさしが、写真 F 又は写真 G へ飛散したと思われる。また、聞き取り調査 の住宅の駐
車スペース屋根一部破損。

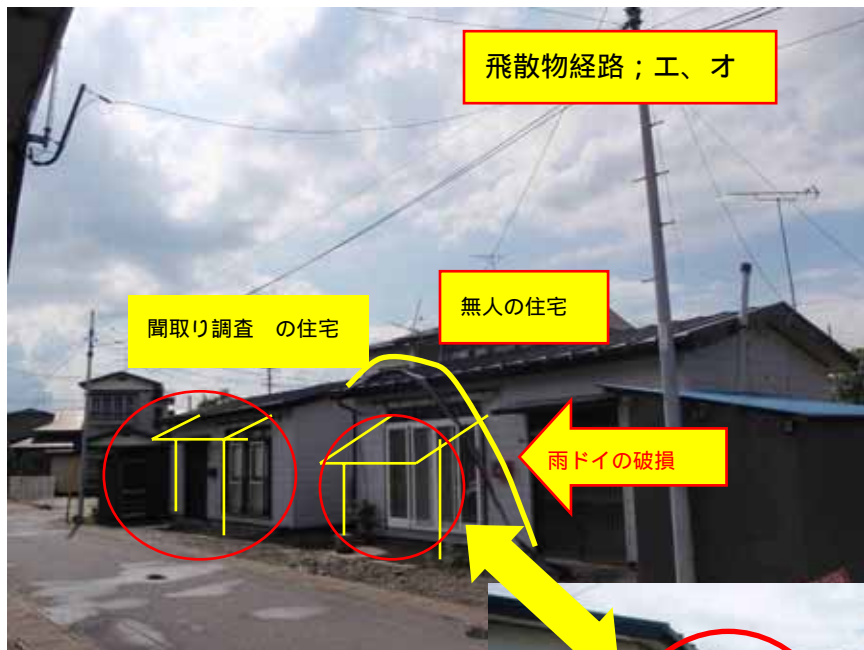
写真 K 被災した住宅
聞き取り調査の隣家は無人
ひさし及び雨ドイ破損

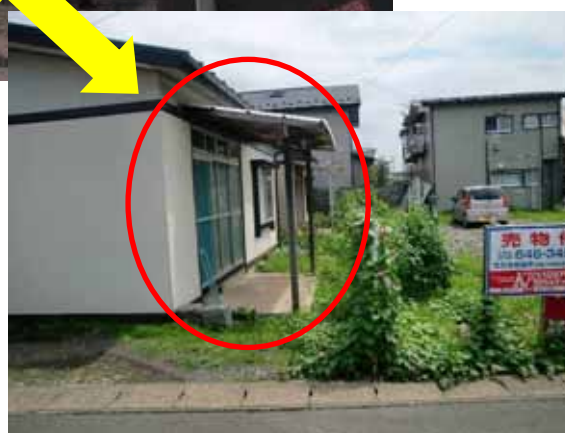
写真 L 聞き取り調査の住宅正面の住宅（居住者なし）
写真 K のひさしと形状同等。この住宅のひさしは被害無し

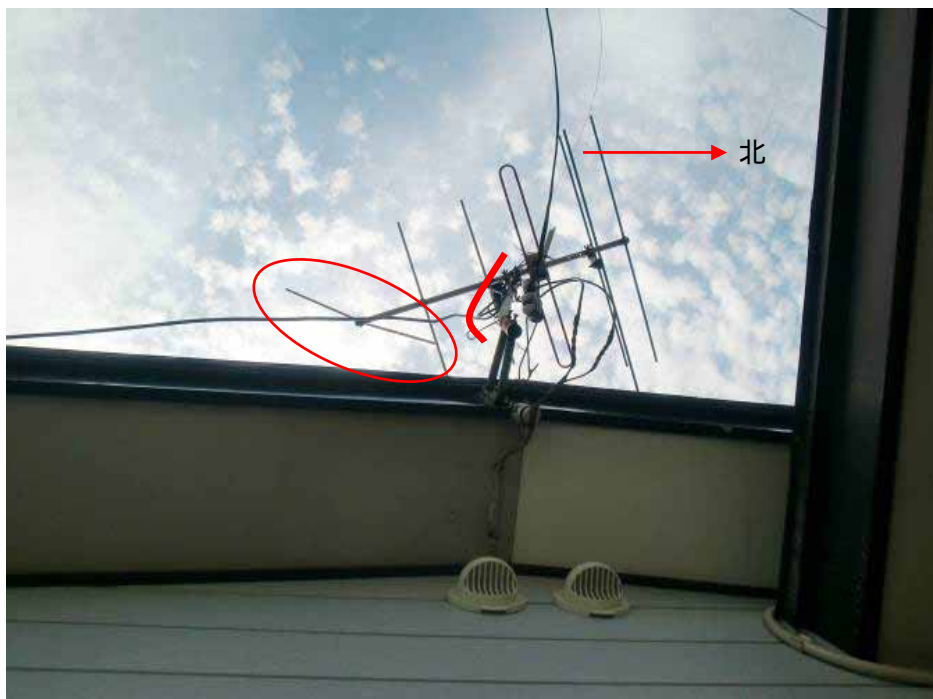
写真 M 聞き取り調査の住宅のテレビアンテナ（アンテナエレメントの一部曲がる）
風によりアンテナ支柱が北方向に曲げられた（被災直後からテレビの映りが悪くなった）

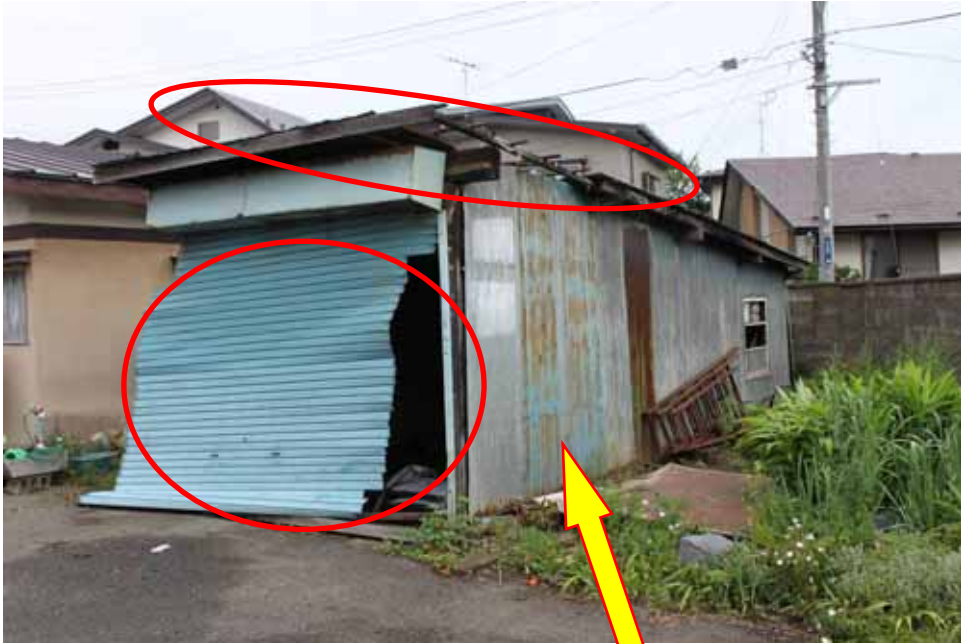
普段ここには住んでいない。倉庫の屋根が飛ばされ倉庫入口のシャッターも破損した。（写真N、O、P）また、南側のひさしの一部が剥がれ飛んだ。（現象発現時刻不明）

写真 N 物置小屋の屋根及び出入口
シャッター破損（写真提供；盛岡西消防署）
屋根の飛散先は不明

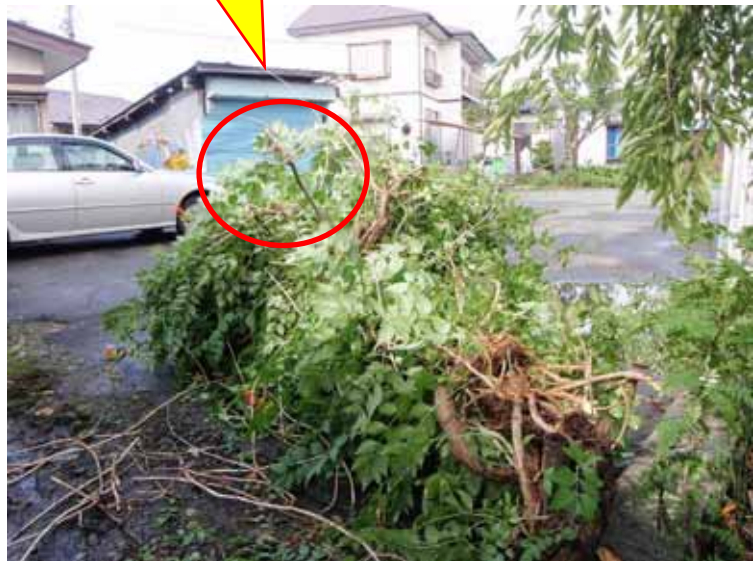
写真 O 太さ約 10 センチの樹木の幹が北側に向かって折れる

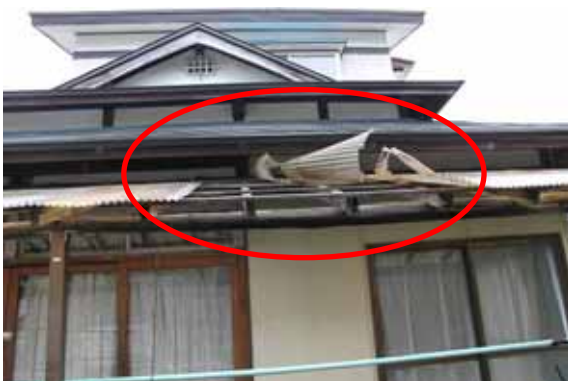
写真 P 聞き取り調査 の住宅南側のひさしの
一部破損（写真提供；盛岡西消防署）

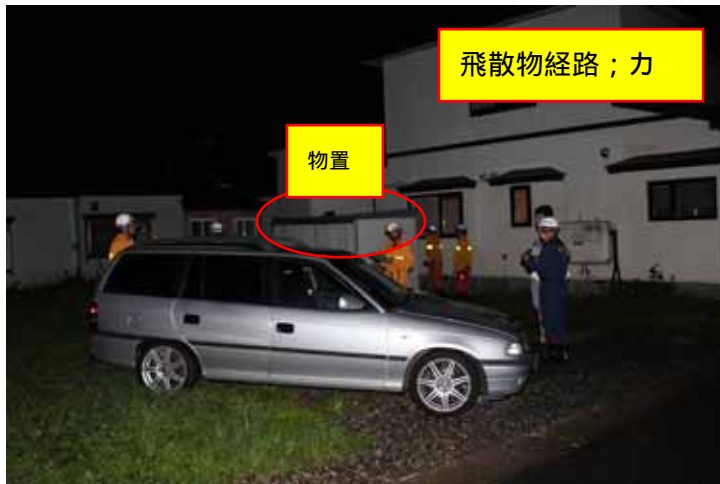
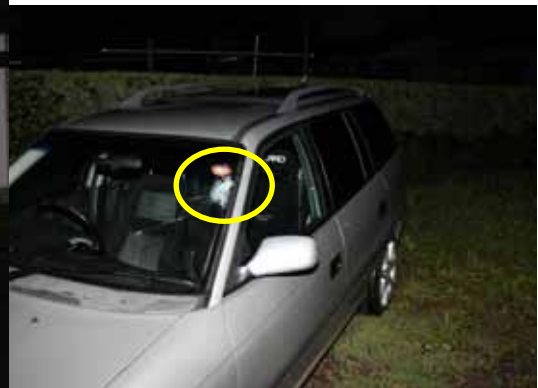
被害は、物置の屋根が飛び（既に壊れていて石を乗せていた物置屋根）約4メートル先に駐車していた自家用車のフロントガラスにあたり破損した（写真Q、R、S）。

写真Q 聞き取り調査 住宅横にある金属製物置 屋根部分は、以前から破損し石を乗せていた。自家用車から見て物置は南西方向（写真提供；盛岡西消防署）

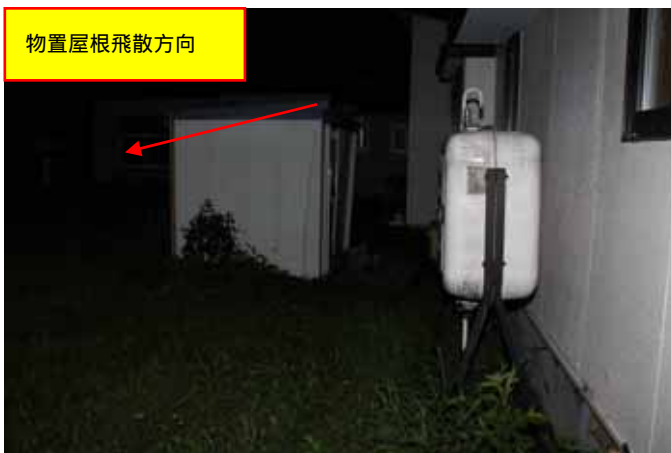
写真R 写真Qの金属物置屋根が約4メートル離れた自家用車のフロントガラスに当たり破損（写真提供；盛岡西消防署）

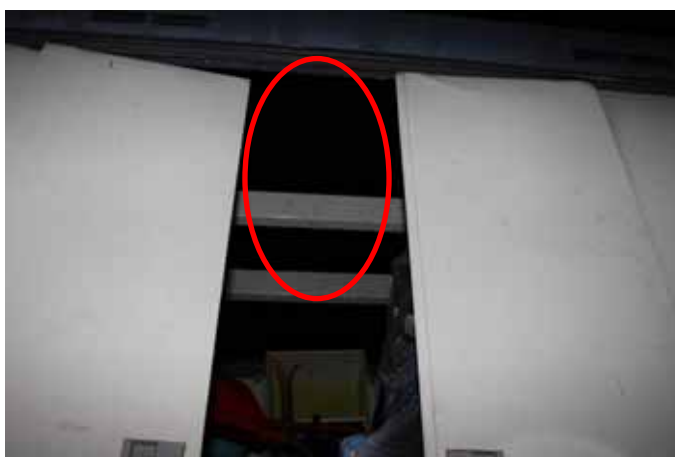
写真S ○で囲んだ部分は、飛ばされた物置の屋根部分（写真提供；盛岡西消防署）
