現地災害調査報告

平成 23 年 5 月 8 日に岩手県奥州市で発生した突風について

平成 23 年 5 月 20 日

盛岡地方気象台

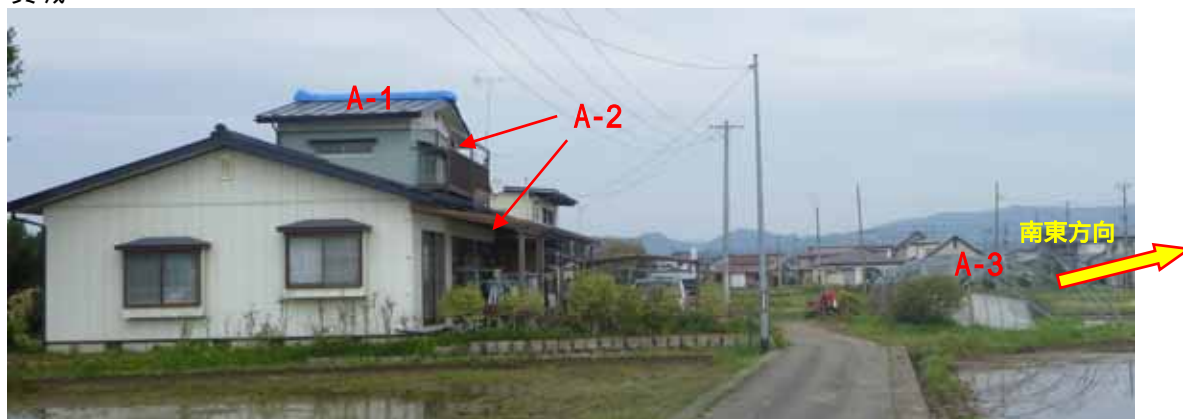
写真1 A-1~3: 全景 (西から東方向を撮影)

A-1: 2階屋根の一部(シート部分)が剥離して北東と東の2か所に落下。

A-2: 1階ベランダひさしの剥離と2階のベランダのひさし飛散
(ひさし全体は南東方向に80mほど飛ばされる)

A-3: ビニールハウスの損壊(ビニールは南東170mに飛ばされる)

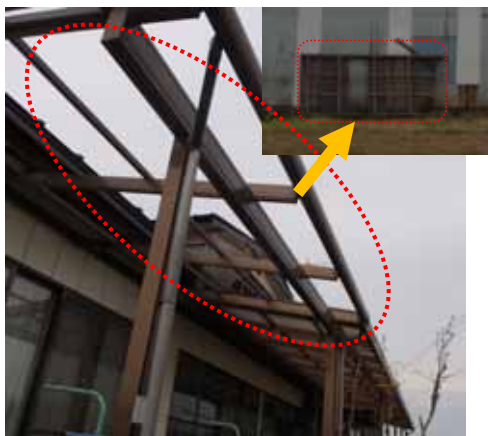
写真2 A-2: 1階ひさしの木製ベランダの骨組み
片付け後の飛散したひさし(右上写真)

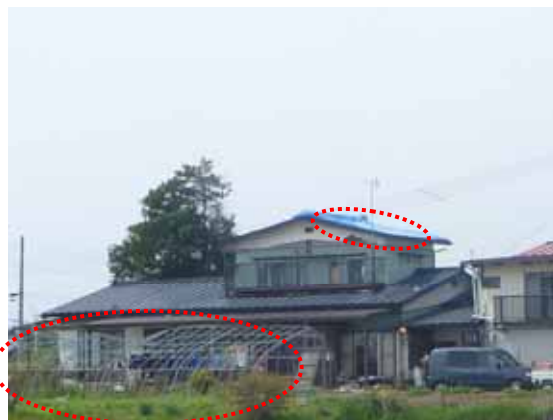
写真3 A-1: 剥離した屋根の部分
A-3: 損壊したビニールハウス

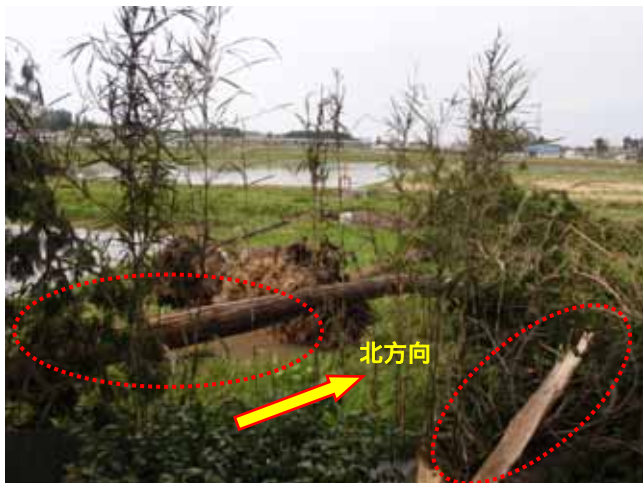
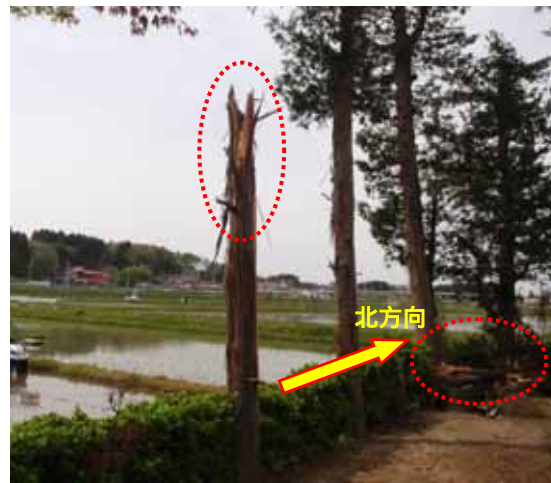
B-1: 防風林4本の倒木や幹折れ(幹の太さ20~30cmで朽ちていた)

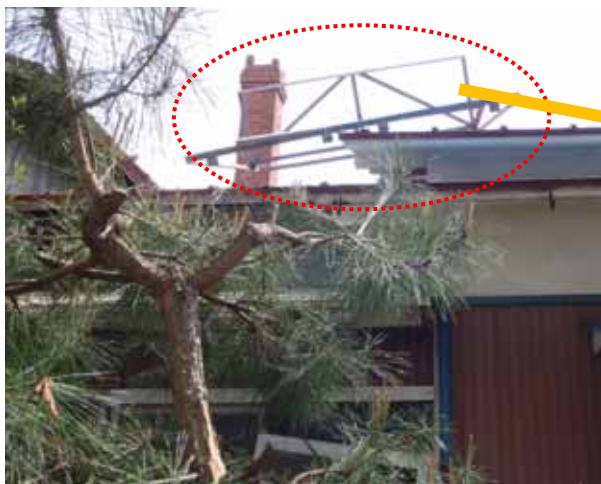
写真6
C：ソーラー温水器の架台のはずれ

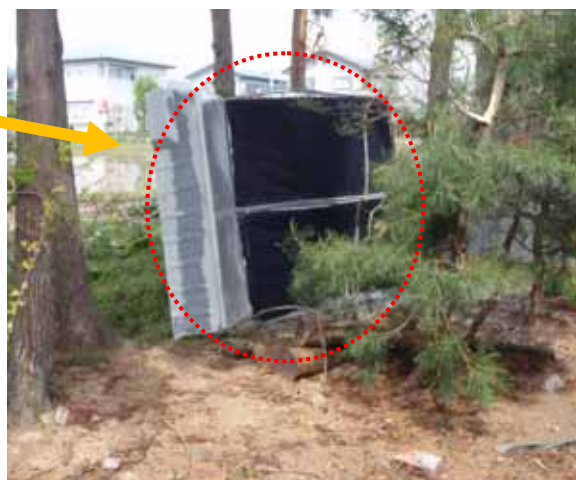
写真7
C：落下したソーラー温水器
(北側に落下し樹木に接触した模様)

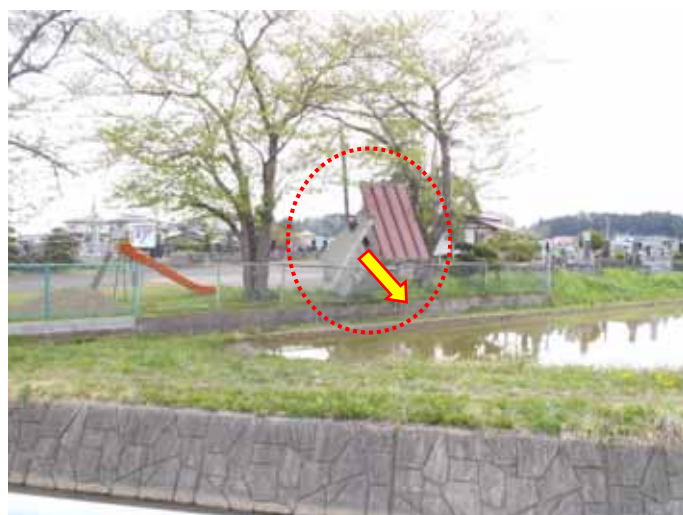
写真8
D：北方向に倒れたトイレ

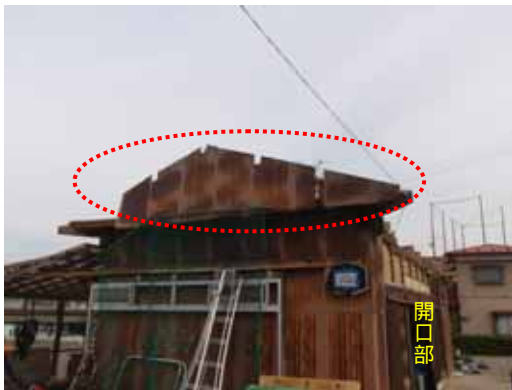
写真10

F：トタン屋根が剥がれた納屋
西面は開口部（北から南方向を撮影）

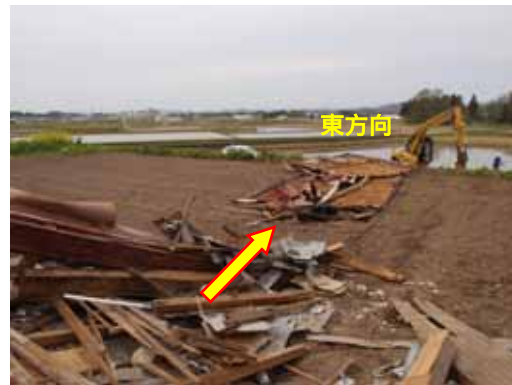
写真11

F：剥がれた屋根の飛散状況
（西から東方向を撮影）

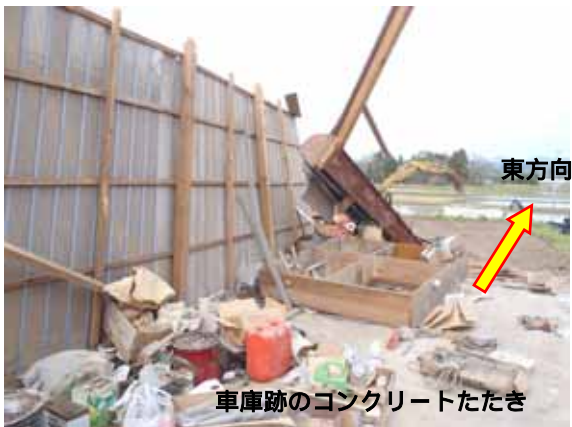
写真12

G：倒壊した木造車庫（西から東方向を撮影）
車庫は東側に倒壊
車庫の西面は全面開口部

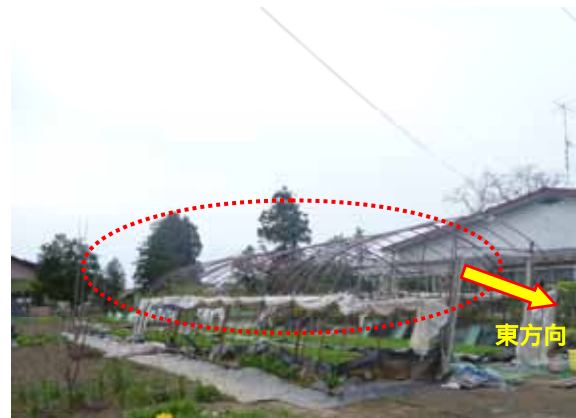
写真13

E：ビニールハウスの損壊（東方向に傾く）
（南東から北西方向を撮影）

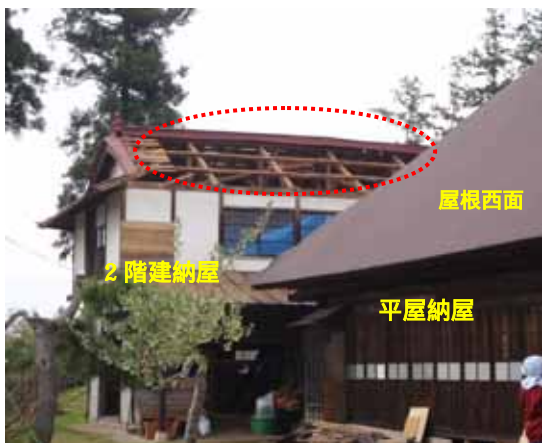
写真 1 4

I : 2階建納屋の南側
トタン屋根の剥離 (南から北方向を撮影)

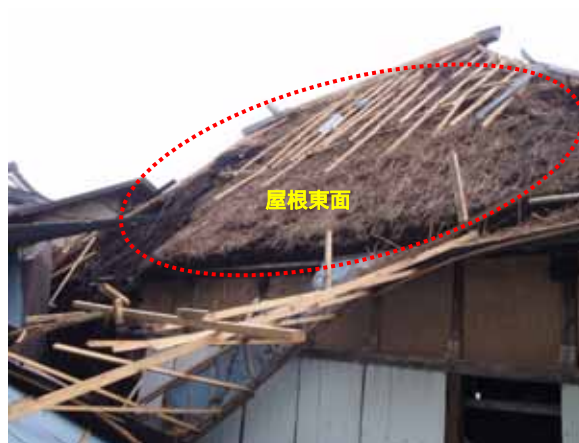
写真 1 5

I : 平屋納屋東側のトタン屋根の
剥離 (東から西方向を撮影)

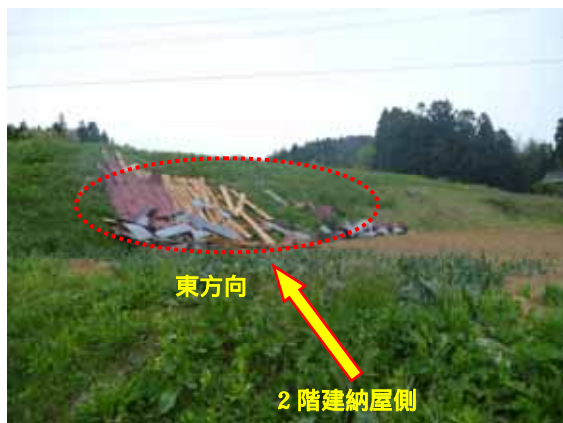
写真 1 6

I : 納屋屋根の飛散状況
2階建納屋から約 10m 東方向に飛散
平屋納屋の屋根材は東側周辺に飛散

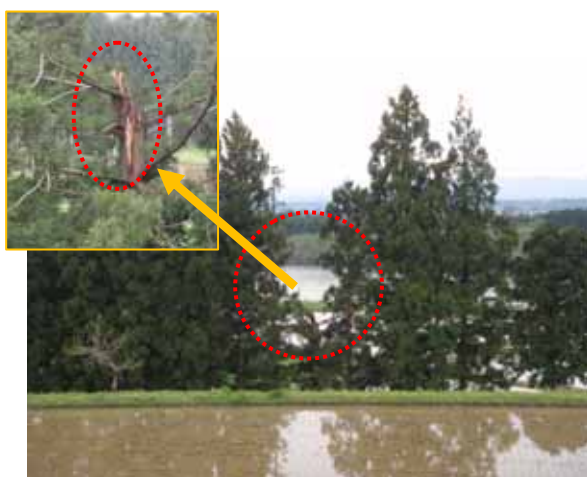
写真 1 7

H : 納屋から 50m ほど北西方向の杉の木
4 本が東方向に幹折れや枝折れ
(幹の太さは 40cm ほどで朽ちていた)

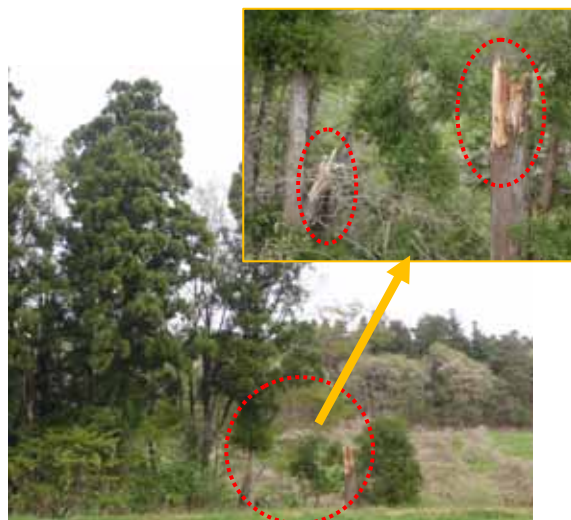
写真 1 8

J : 納屋から 160m ほど東の杉の木の幹折れ (幹
の太さ 40~50cm) 雑木の枝折れ
(共に東方向へ)
