現地災害調査報告

令和7年9月21日に北海道日高郡新ひだか町三石で発生した突風について

令和8年3月25日
室蘭地方气象台

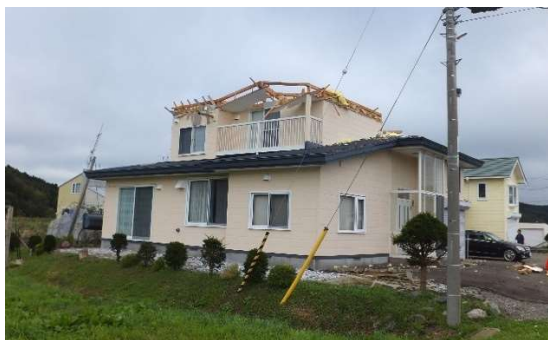
- ・木造の住家の屋根の飛散

① 2階屋根が飛散した住家（本桐）

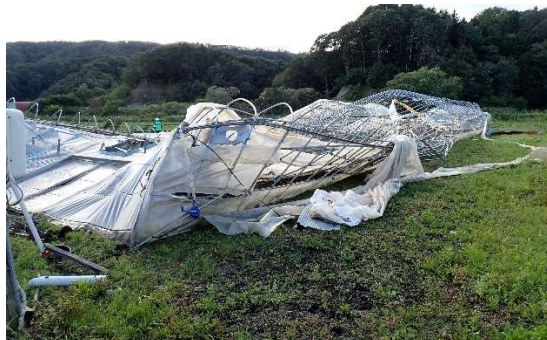
② 倒壊したビニールハウス（本桐）

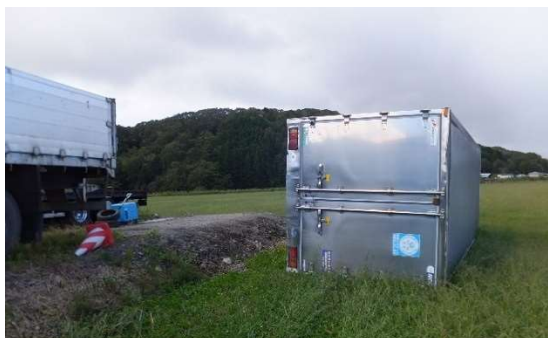
③ 横転したコンテナ（本桐）

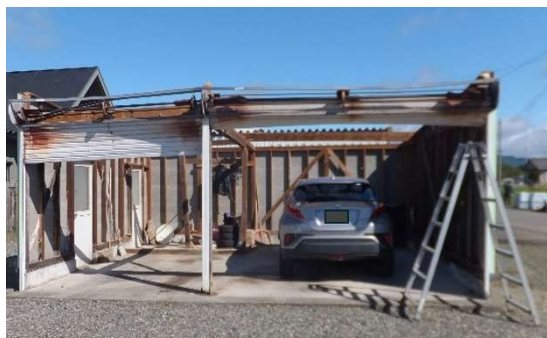
④ 屋根が飛散した車庫（本桐）

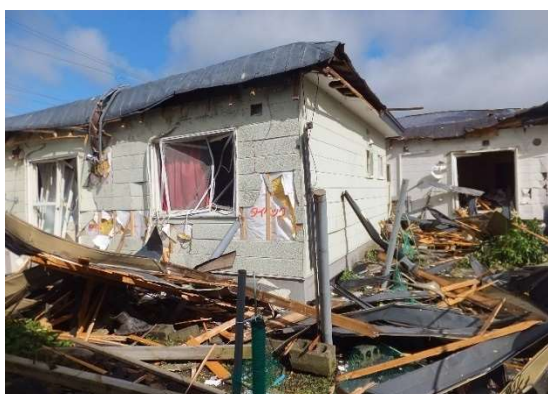
⑤ 飛散物により破損した住家（本桐）

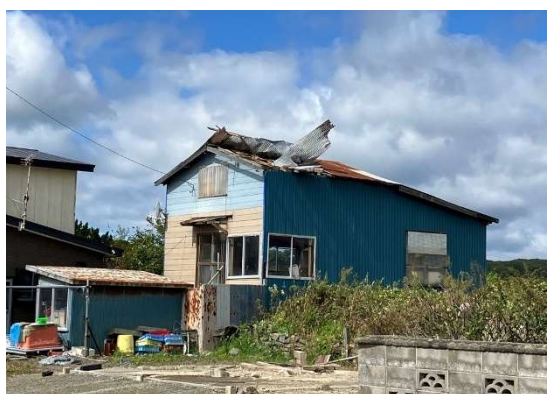
⑥ 屋根が飛散した住家（梟舞）
