現地災害調査報告

令和7年8月3日に長野県上田市で発生した突風について

令和8年3月31日
長野地方気象台

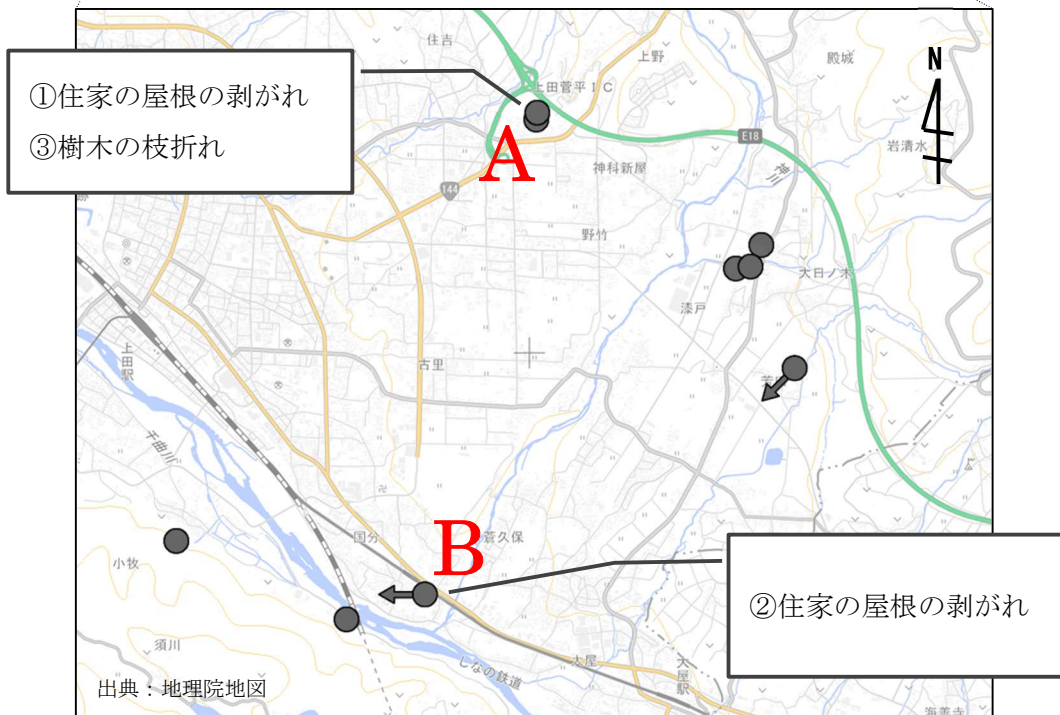
被災地域拡大図

被害範囲の長さは約5.2km、幅は約2970mであった。

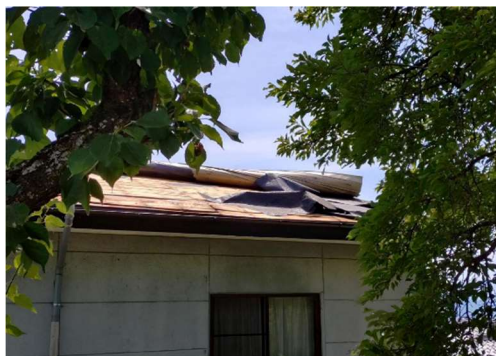
- ・住家の屋根の剥がれ

①住吉 屋根が剥がれた住家

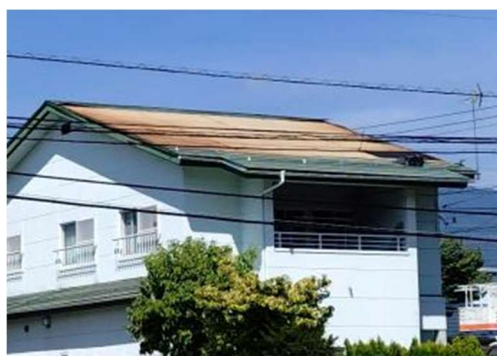
②国分 屋根が剥がれた住家

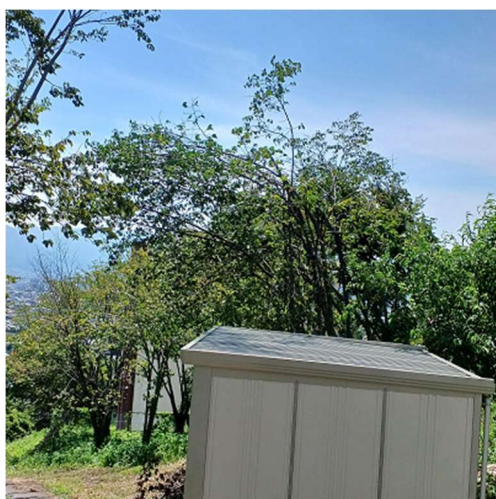
③住吉 樹木の枝折れ
