現地災害調査速報

平成20年10月26日に新潟県新潟市で発生した突風について

平成20年10月28日

新 潟 地 方 気 象 台
東 京 管 区 気 象 台

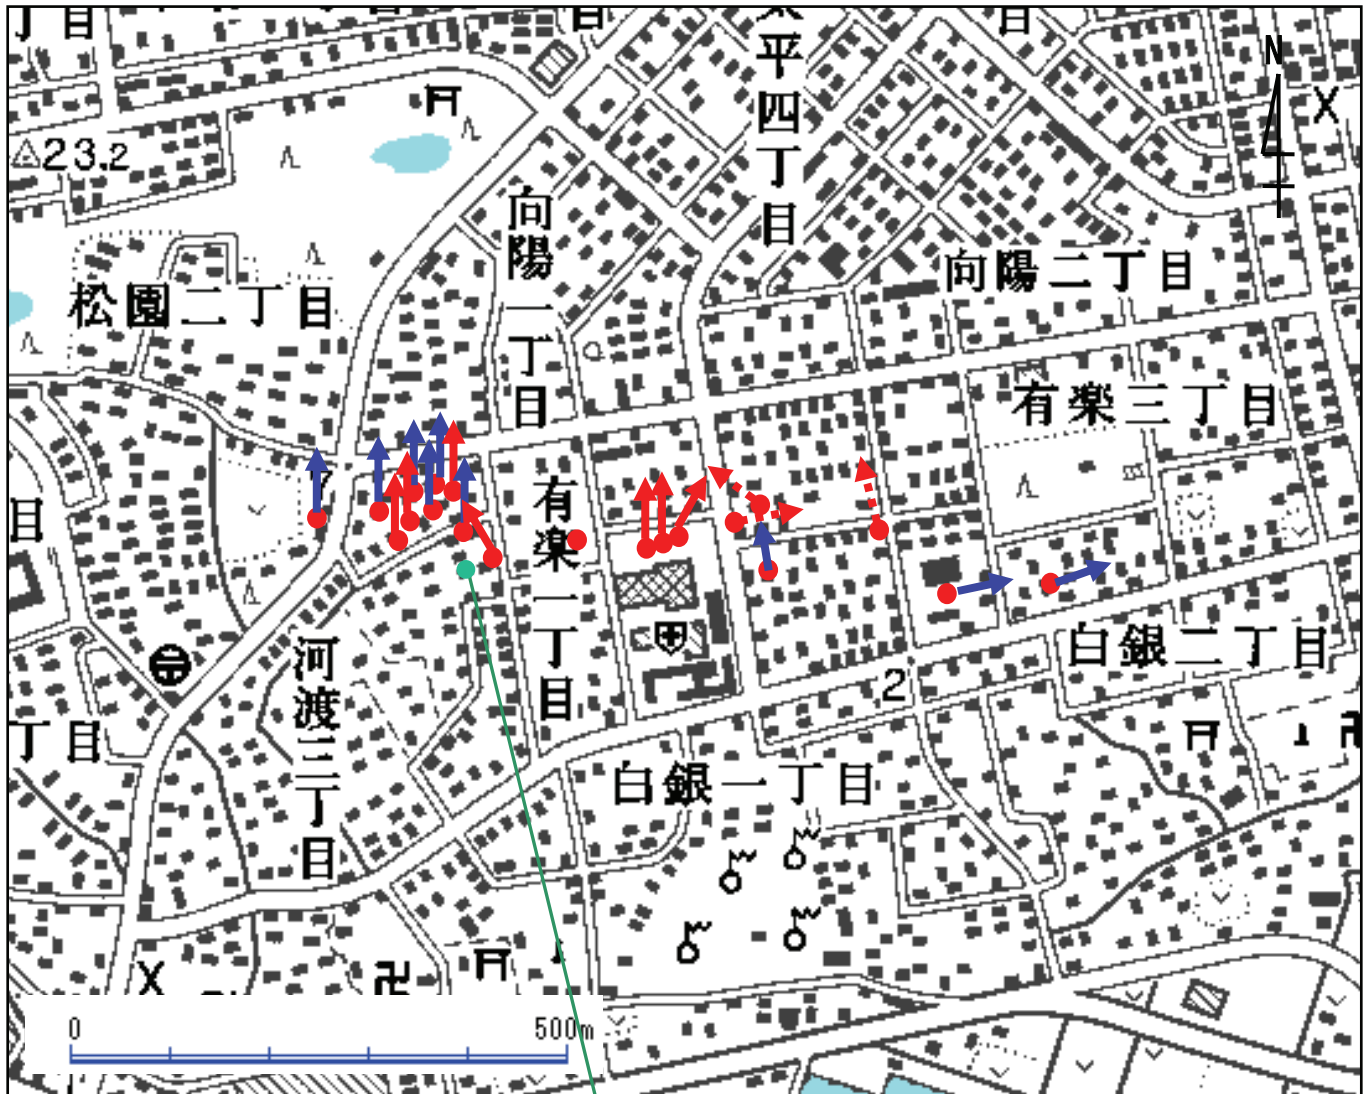
○被害発生地域拡大図（新潟県新潟市東区）

「南西方向にゴミが飛んでいった」という証言があった場所。

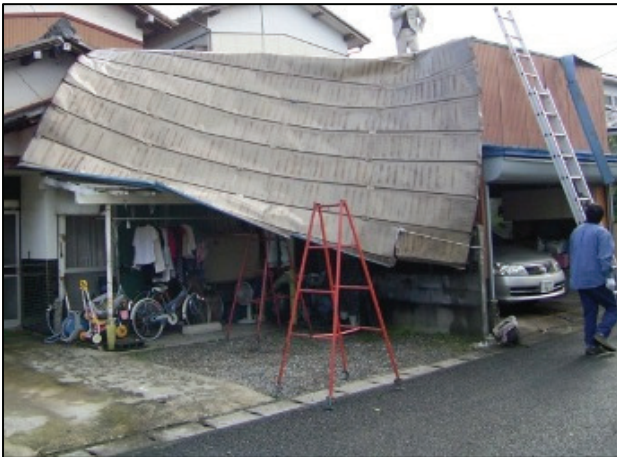
① はがれ落ちたトタン屋根
(北西から撮影)

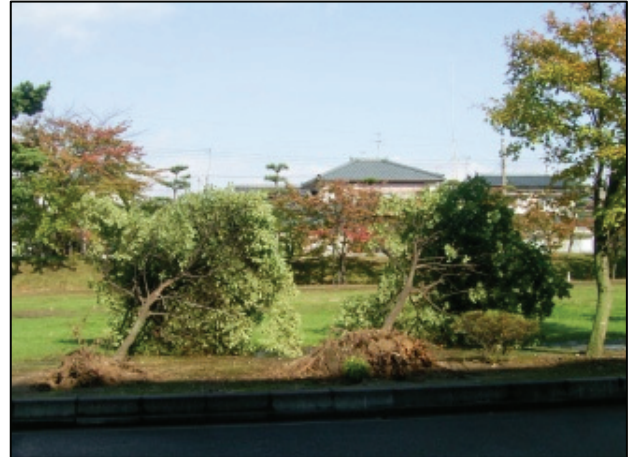
② 植木の倒木 (南から撮影)

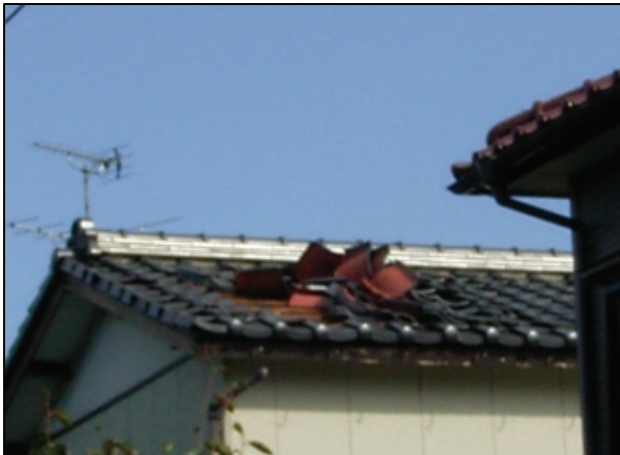
③ はく離した屋根瓦
(南西から撮影)

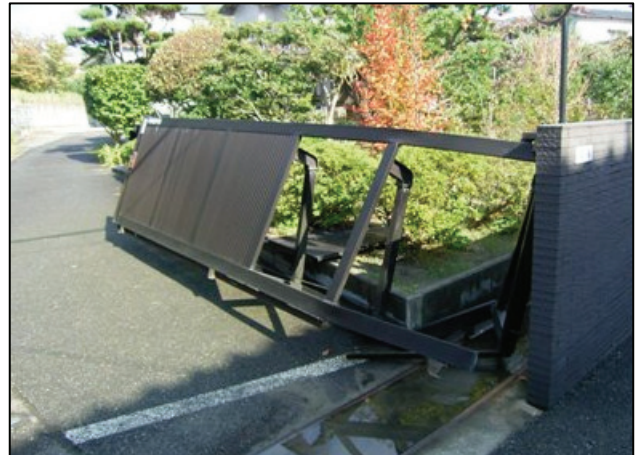
④ 破損した門扉 (南西から撮影)

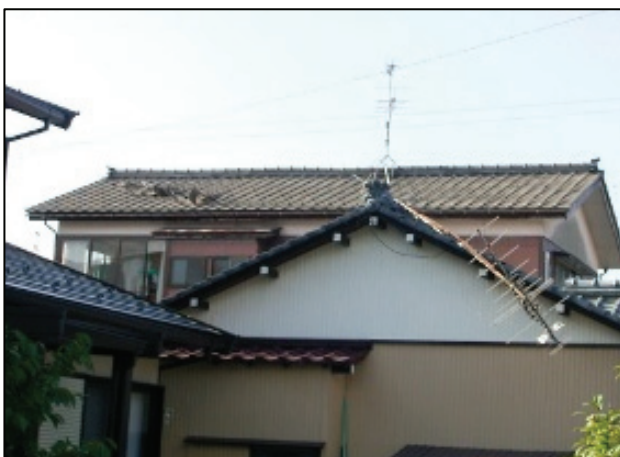
- ①複数の住家で屋根やテレビアンテナの損壊があった。

⑤ アンテナの倒壊、はく離した屋根瓦
(北東から撮影)

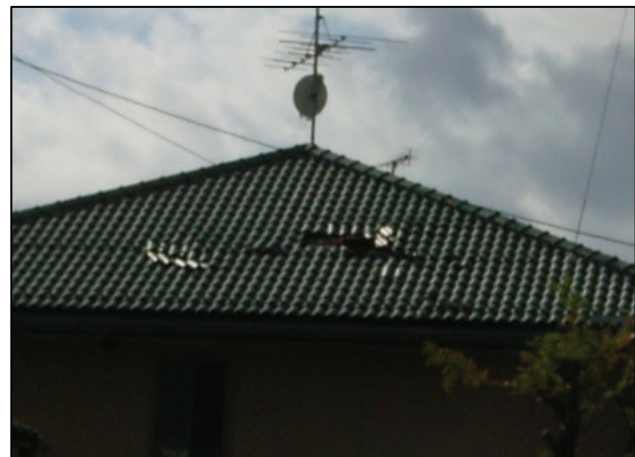
⑥ はく離した屋根瓦 (東から撮影)
