現地災害調査速報

平成24年8月6日に新潟県新潟市、五泉市で発生した突風について

平成24年8月9日

新 潟 地 方 気 象 台
東 京 管 区 気 象 台

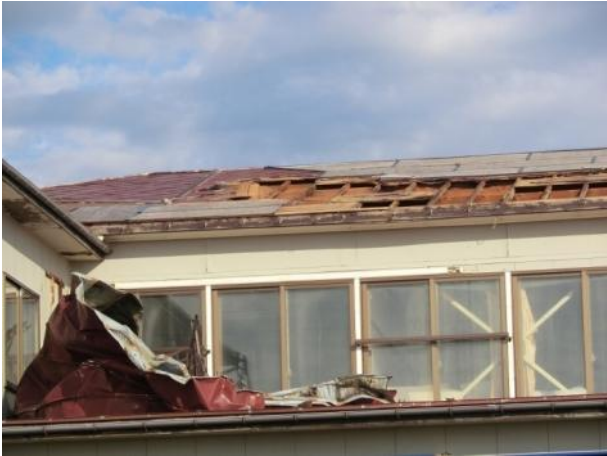
①西蒲区 屋根のトタンがめくれた住家
(北西から撮影)

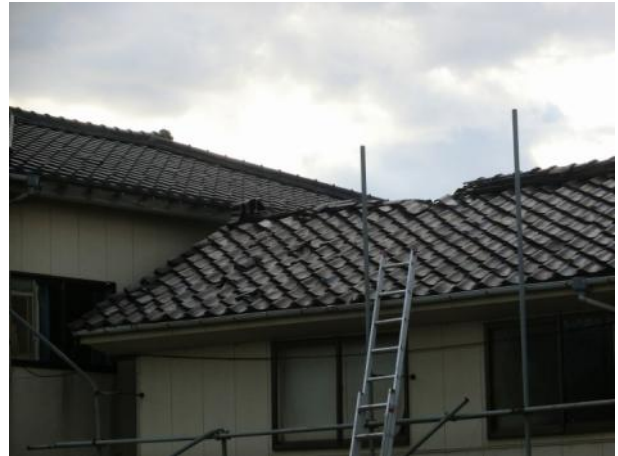
②西蒲区 屋根瓦がめくれた住家
(東から撮影)

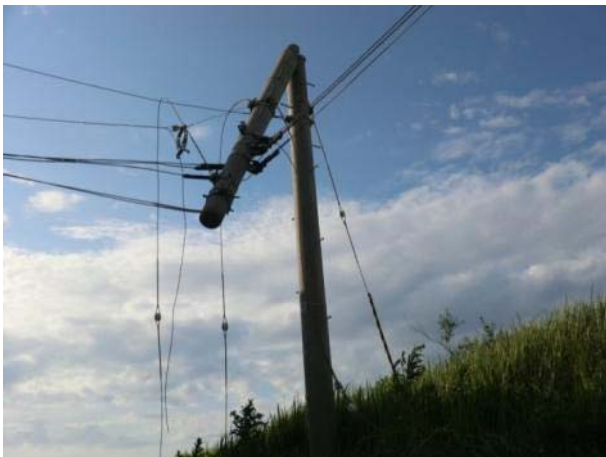
③西蒲区 折れたコンクリート製電柱
(南南東から撮影)

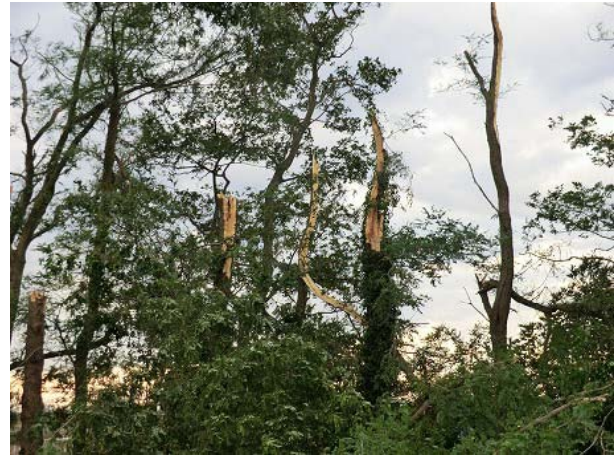
④西区 幹が折れた樹木 (東南東から撮影)

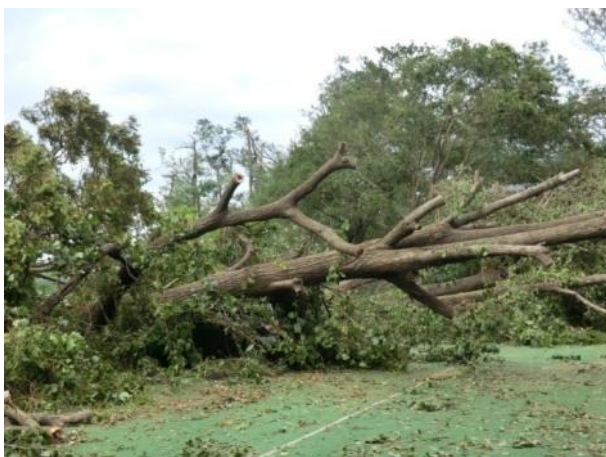
⑤西区 倒れた根の浅い樹木 (南西から撮影)

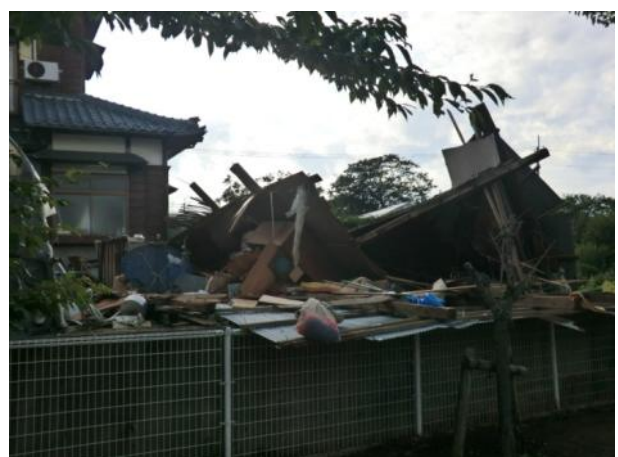
⑥西区 倒壊した倉庫 (東南東から撮影)

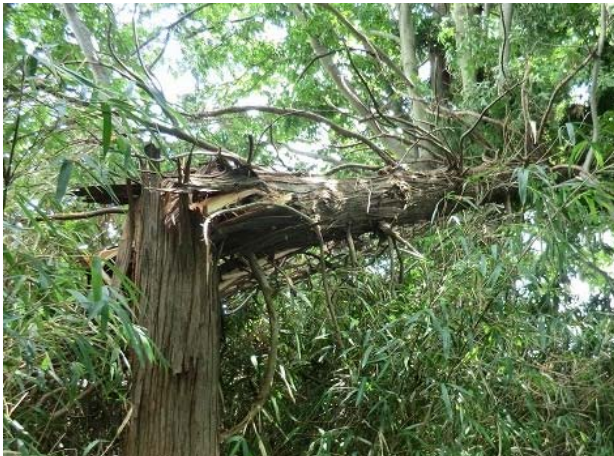
⑦南区 幹が折れた樹木（西から撮影）

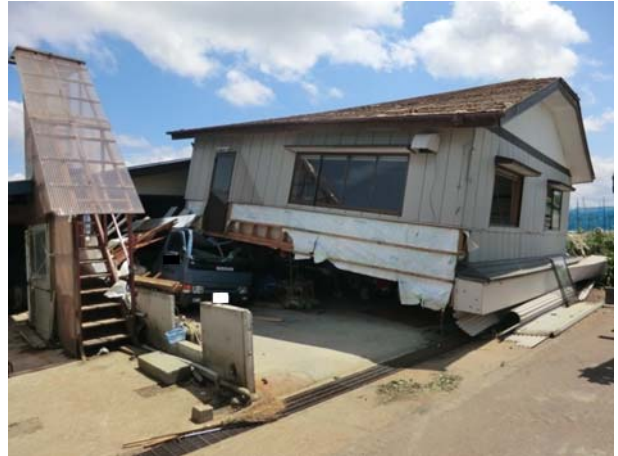
⑧南区 一階車庫部分が倒壊した非住家
（北西から撮影）

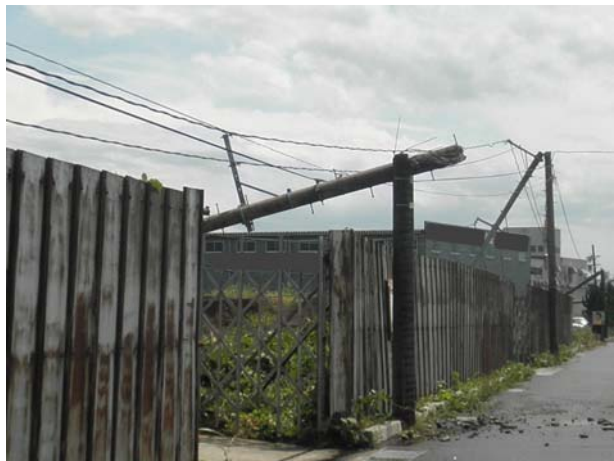
⑨南区 折れたコンクリート製電柱
（北から撮影） 南区役所提供

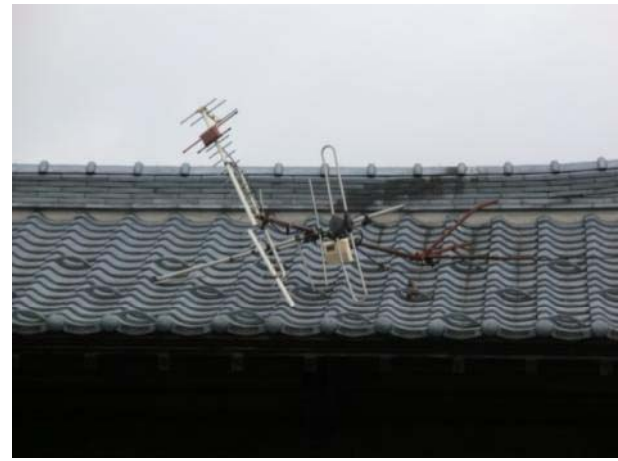
⑩五泉市 倒れたアンテナ（南南西から撮影）

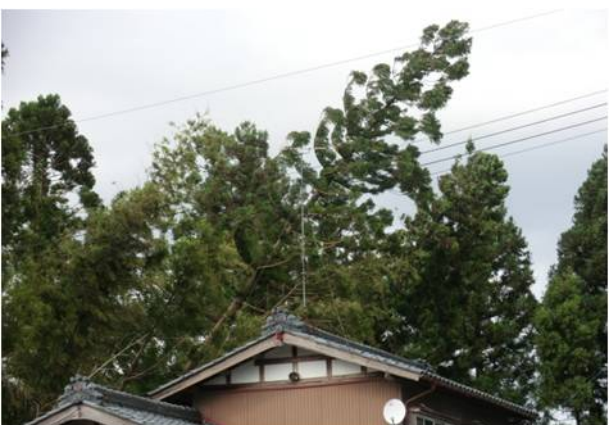
⑪五泉市 家屋方向に倒れた樹木
（南西から撮影）

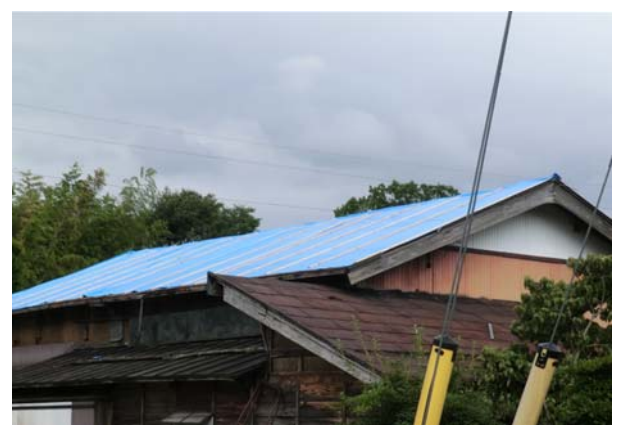
⑫五泉市 屋根のトタンが剥がれた住家（補修中）
（西から撮影）
