現地災害調査報告

令和元年8月25日に新潟県長岡市で発生した突風について

令和元年10月3日

新潟地方気象台

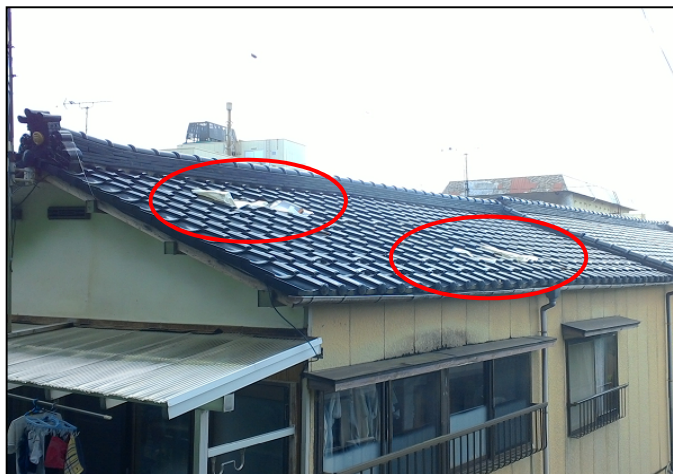
この突風の強さは、風速約35m/sと推定され、日本版改良藤田スケールでJEF0に該当する。

・住家の屋根瓦のめくれ

① 屋根瓦のめくれや落下があった住家
【南東方向から撮影】

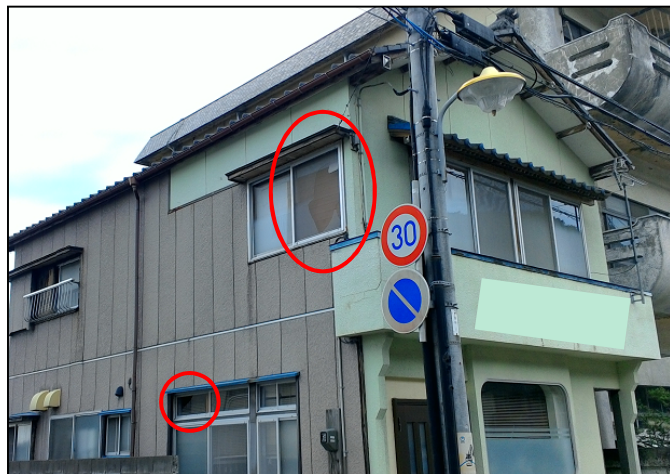
② 窓ガラスの破損があった住家
【南方向から撮影】

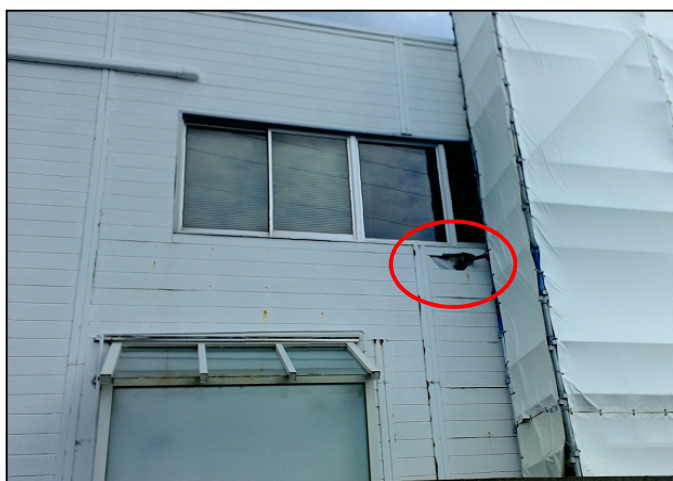
③ 外壁が破損した店舗
【北西方向から撮影】
