# 現地災害調査報告

令和4年12月13日に新潟県佐渡市で発生した突風について

令和5年1月30日

新潟地方気象台

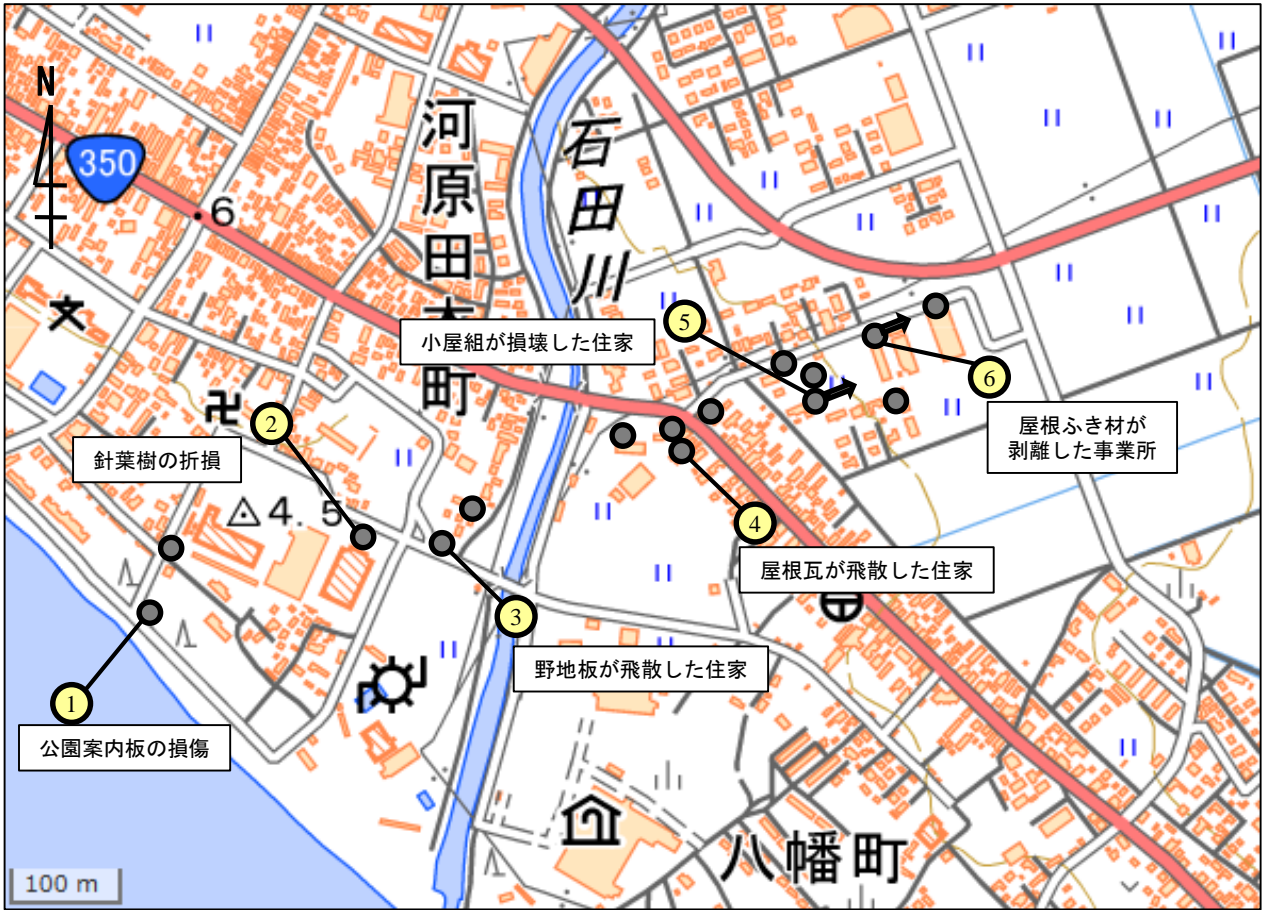
#### (1) 被害発生地域拡大図

被害の範囲の長さは約0.8km、幅は約110mであった。

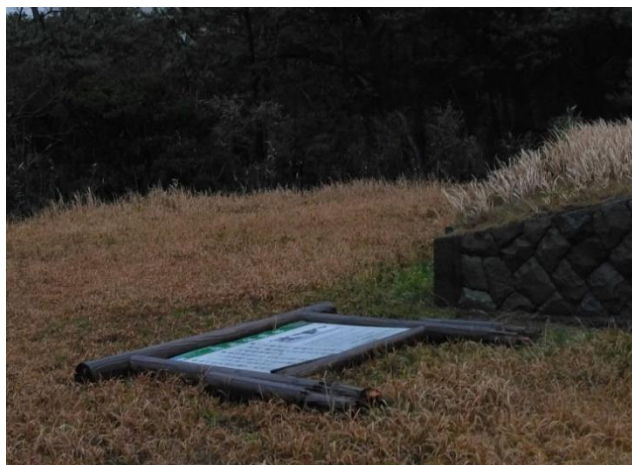
①公園案内板の損傷  
(南西方向から撮影)

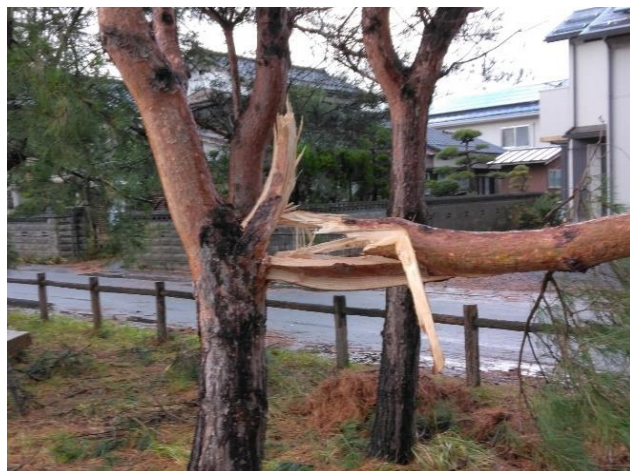
②針葉樹の折損  
(南方向から撮影)

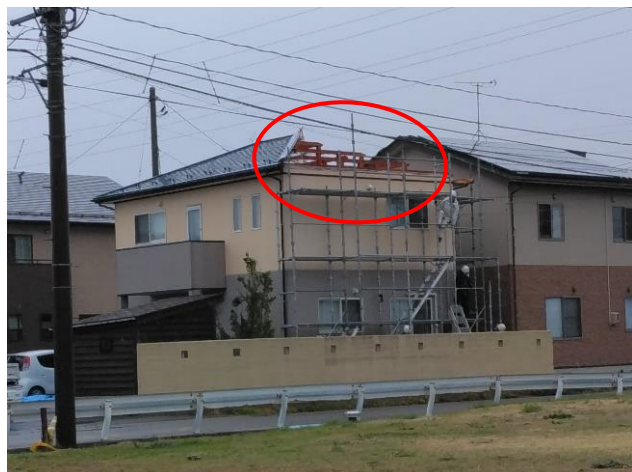
③野地板が飛散した住家  
(南西方向から撮影)

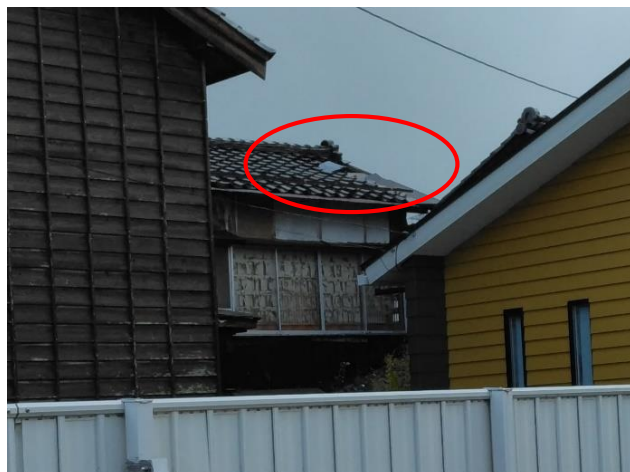
④屋根瓦が飛散した住家  
(北東方向から撮影)

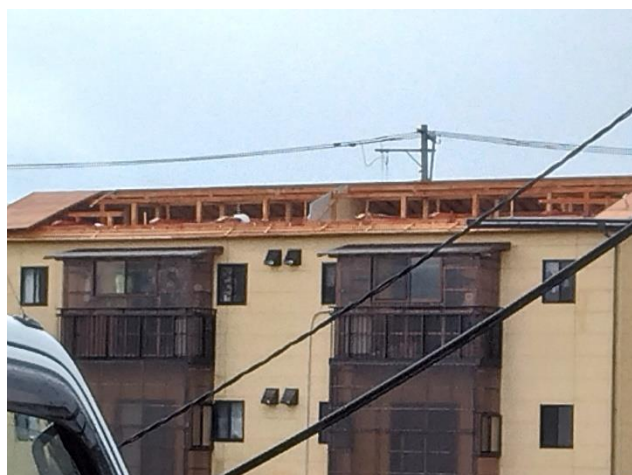
この突風の強さは、風速約65m/sと推定され、日本版改良藤田スケールでJEF2に該当する。

- ・住家の小屋組の損壊

DI: 木造の住宅(アパート)

DOD: 小屋組の構成部材の損傷または飛散(代表値)

⑤小屋組が損壊した住家  
(北東方向から撮影)

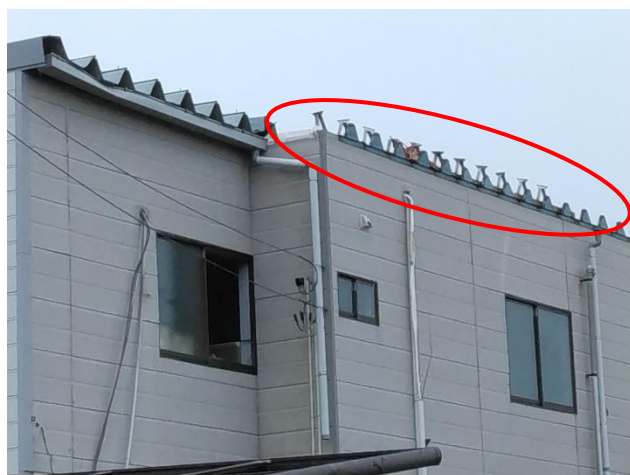
⑥屋根ふき材が剥離した事業所  
(北西方向から撮影)
