現地災害調査報告

令和元年6月27日に岐阜県羽島郡岐南町から岐阜市で発生した突風について

令和元年7月30日

岐阜地方気象台

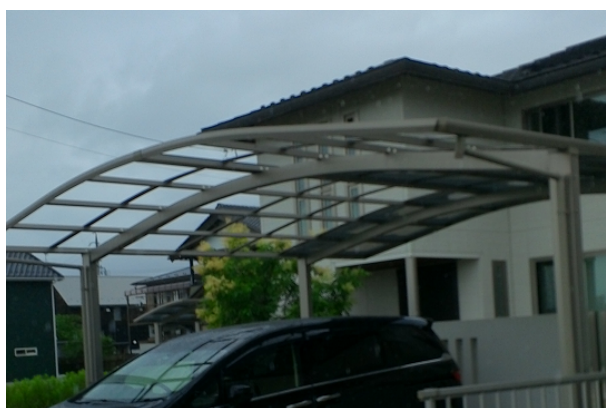
- ・南の空にゴミが巻き上げられている様子が見えて北へ移動し、急に自宅のカーポートの屋根が飛散した。風は去年の台風第21号より強く感じた。

⑤ 飛散したカーポートの屋根パネル
(南東方向から撮影)

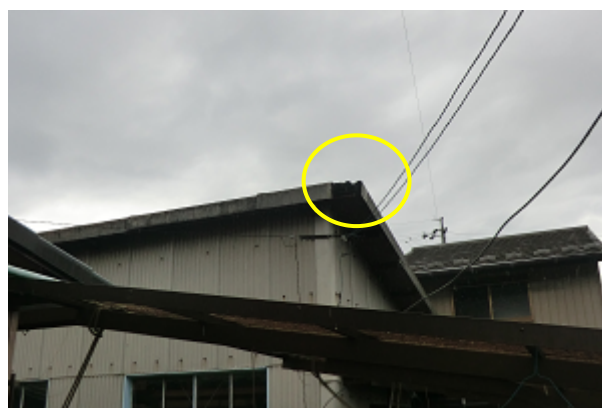
⑥ スレートが一部破損した非住家
(南方向から撮影)
