# 現地災害調査報告

令和2年7月20日に岐阜県下呂市で発生した突風について

令和2年10月22日

岐阜地方気象台

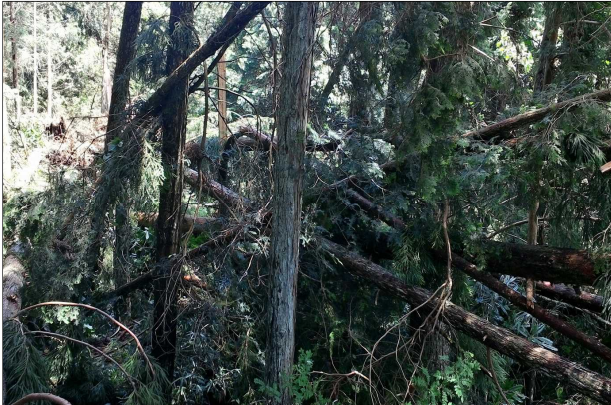
この突風の強さは、風速約35m/sと推定され、日本版改良藤田スケールでJEF0に該当する。

- ・樹木の幹折れ

- ・DI：針葉樹

DOD：幹折れ（下限値）

① 幹折れした針葉樹  
(南西方向から撮影)

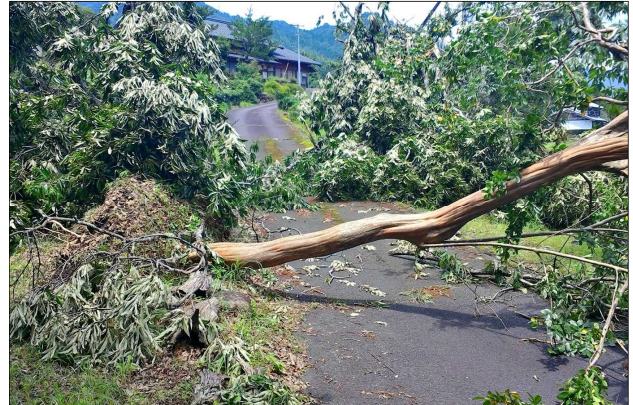
② 根返りした広葉樹  
(西方向から撮影)

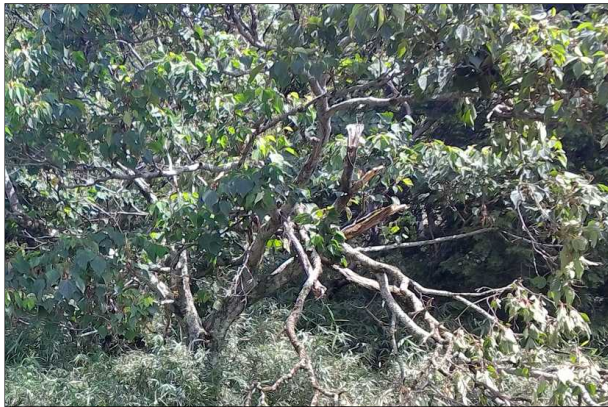
③ 枝折れした広葉樹  
(南方向から撮影)

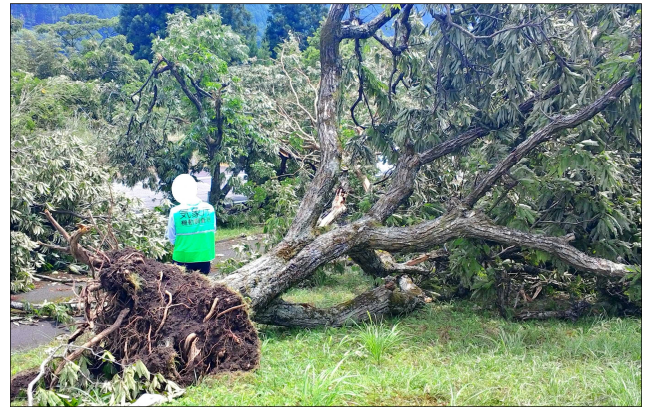
④ 根返りした広葉樹  
(北西方向から撮影)

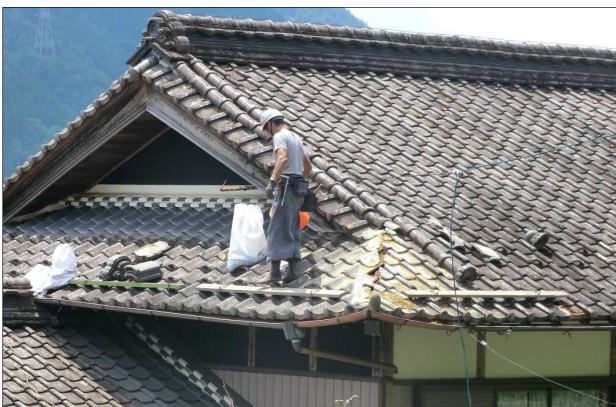
⑤ 屋根瓦のめくれた住家  
(北西方向から撮影)

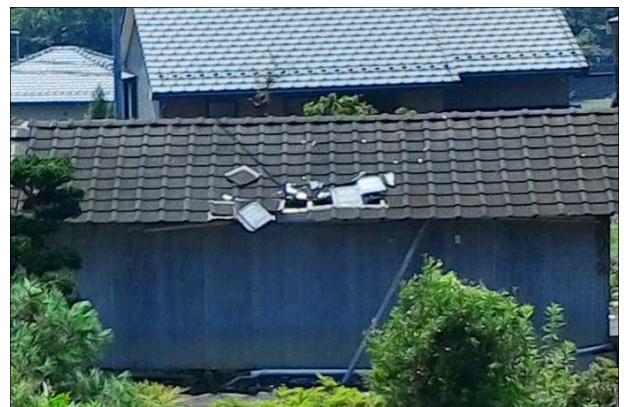
⑥ 屋根瓦のめくれた非住家  
(北方向から撮影)
