現地災害調査速報

平成20年3月14日に静岡県袋井市で発生した突風害

平成20年3月15日

静岡地方気象台
東京管区気象台

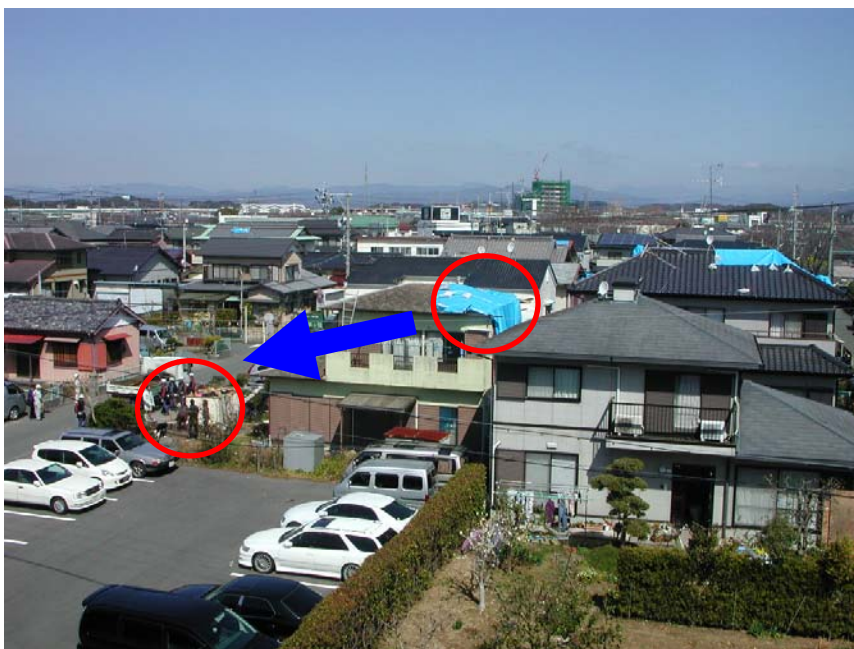
2. 西側へ飛んだ屋根
