平成22年9月28日に静岡県焼津市で発生した 突風被害について

平成22年10月6日

実施場所 静岡県焼津市田尻

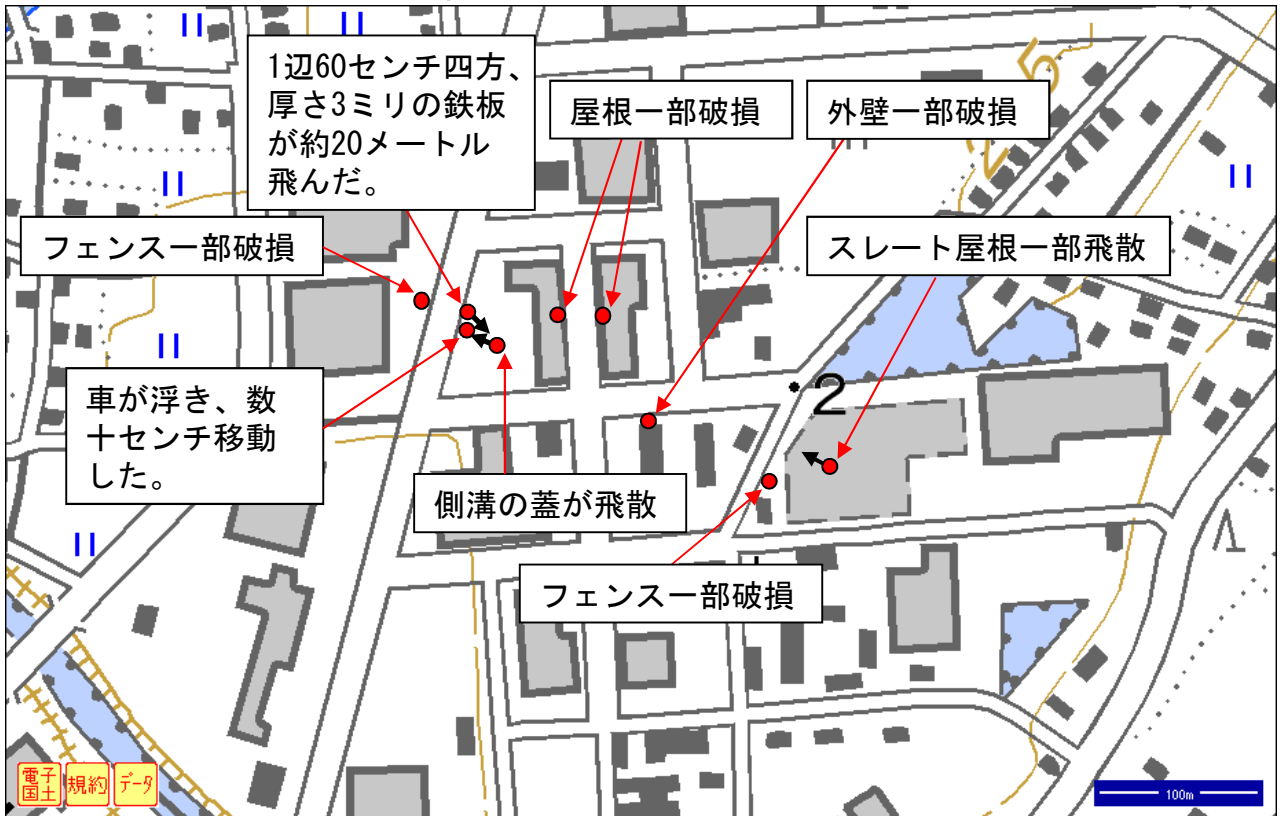
○ 被害発生地域拡大図（静岡県焼津市田尻）

黒実線矢印は物が飛んだ方向を表している。

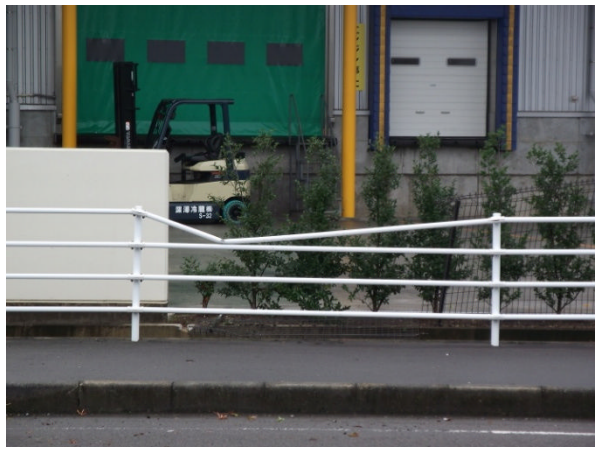
① 工場で作業中に積み上げていたコンテナが突風で落下し、破損したフェンスとガードレール

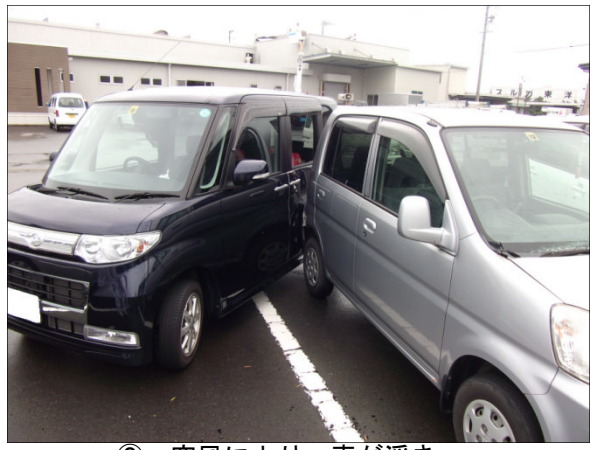
② 突風により、車が浮き上がって移動し、隣の車に接触した

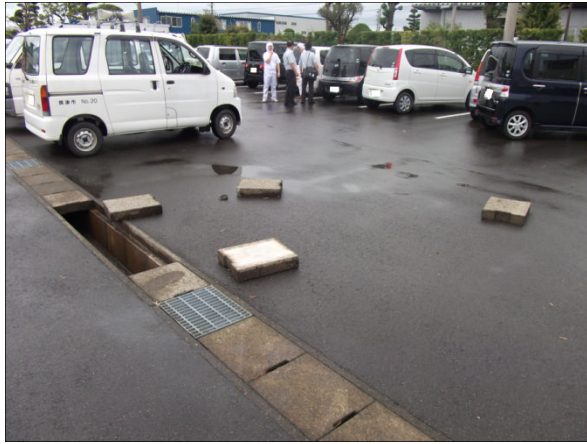
③ 側溝の蓋が飛散

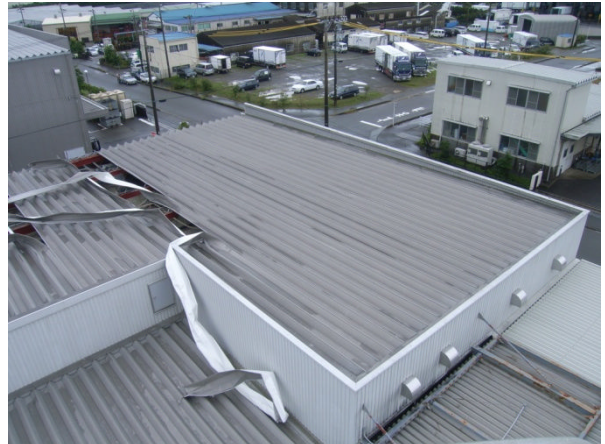
④ 屋根が剥離

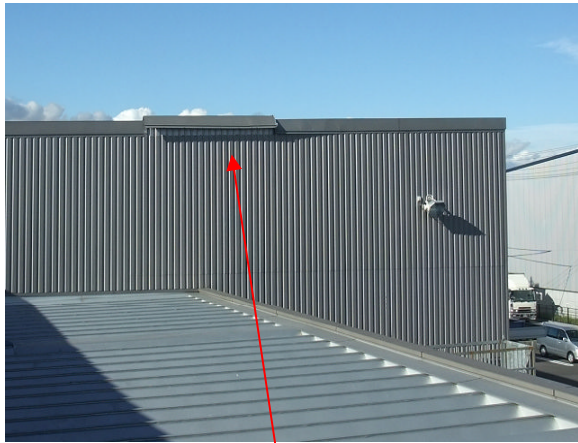
⑤ 屋根の一部破損

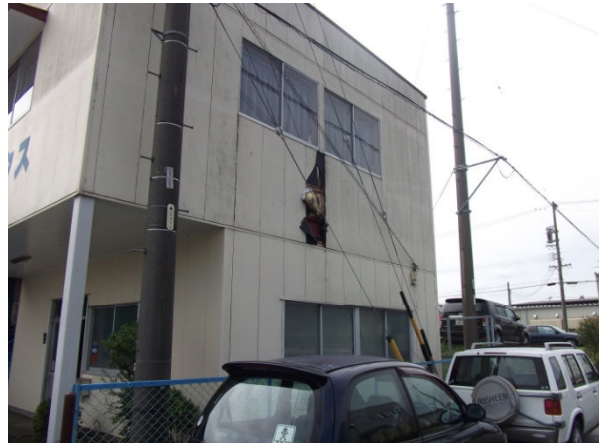
⑥ 外壁の一部破損

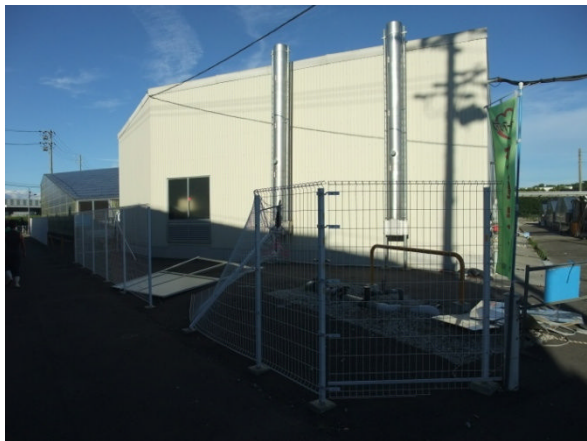
⑦ 破損したフェンス

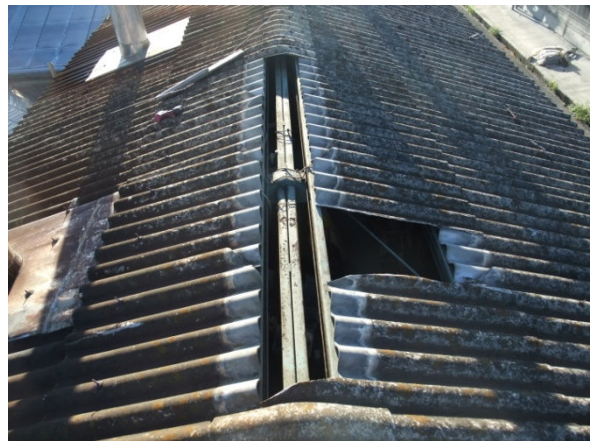
⑧ 破損したスレート屋根
