現地災害調査速報

平成24年9月18日に静岡県磐田市で発生した
突風について

平成24年9月21日
(平成24年9月26日更新)

静岡地方気象台
東京管区気象台

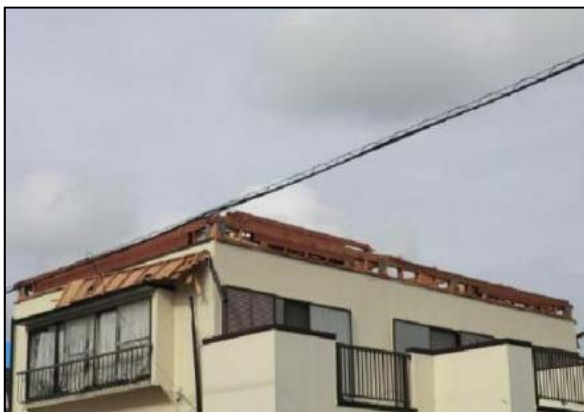
- ・住家屋根の飛散や住家屋根瓦の飛散があった。
- ・樹木の幹折れがあった。

③ 屋根が飛散した住家
(南南西から撮影)
