現地災害調査速報

平成24年10月23日に静岡県袋井市で発生した突風
について

平成24年10月26日

静岡地方气象台
東京管区气象台

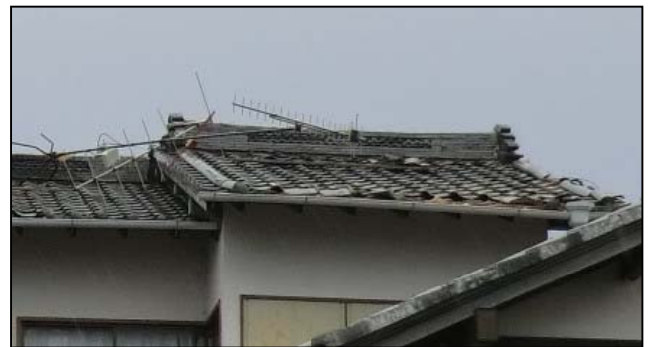
④アンテナが倒れ、屋根瓦がめくれた住家
（南から撮影）

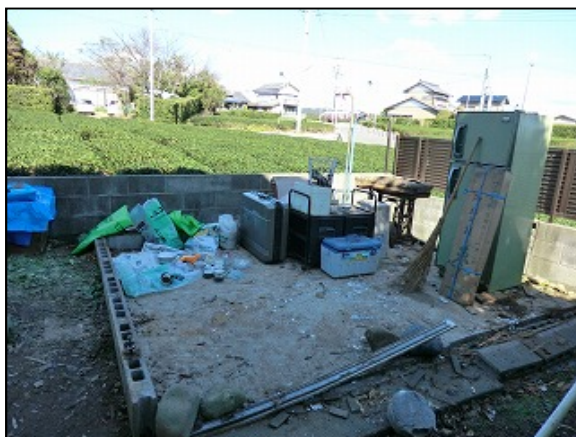
⑤屋根が飛散し、壊れた倉庫跡
（南西から撮影）

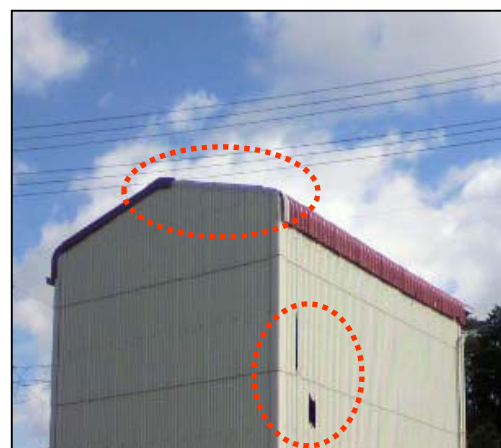
⑥屋根および壁の一部が破損した倉庫
（南西から撮影）
