現地災害調査速報

平成27年4月15日に静岡県静岡市で発生した
突風について

平成27年4月22日

静岡地方気象台
東京管区気象台

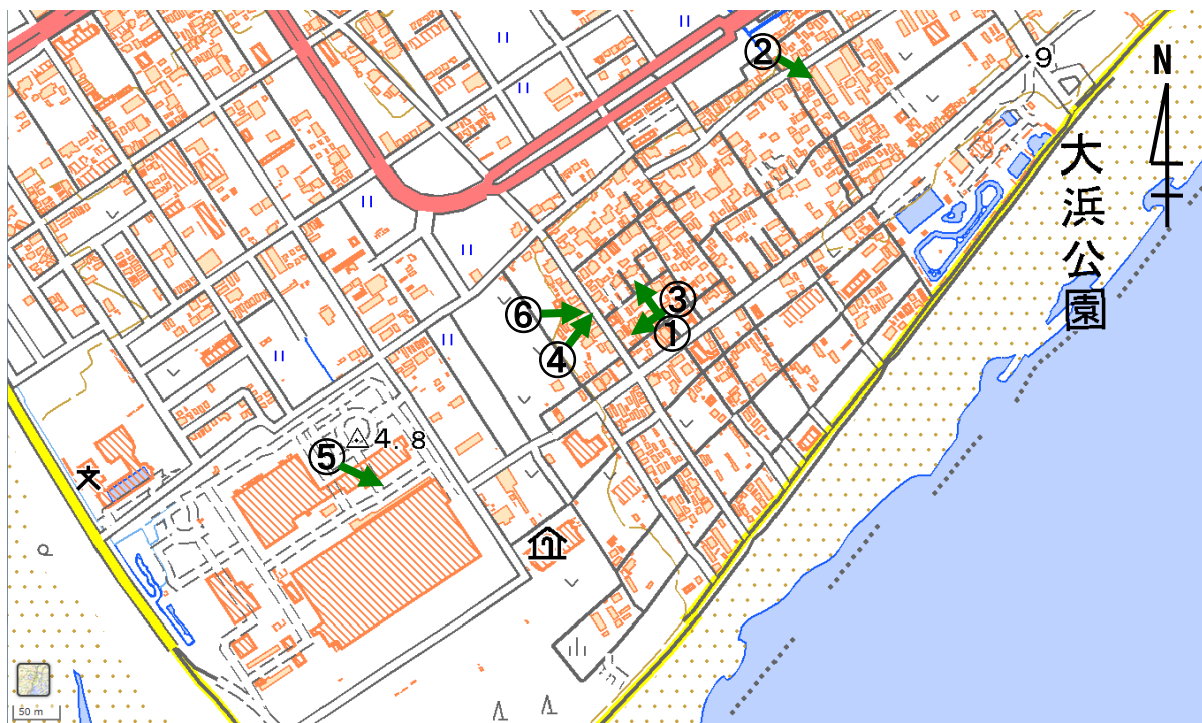
2-4 写真撮影位置方向図

→ は写真を撮影した方向
番号は写真を撮影した位置で、各被害状況写真の番号に対応している。

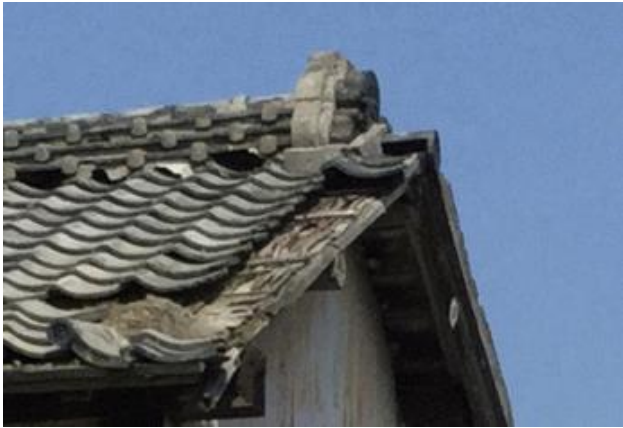
① 屋根瓦のめくれがあった非住家

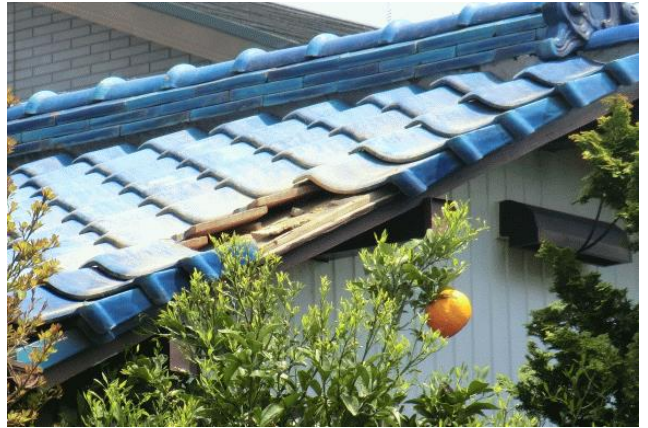
- ・14時頃に地震のような音がする風が吹いた。
- ・家屋の屋根瓦が北東方向の隣家に落下した。

② 屋根瓦が落下した住家

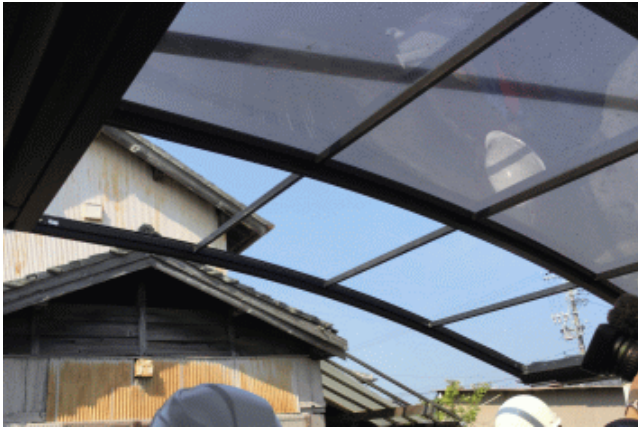
③ 屋根の一部が剥がれたカーポート

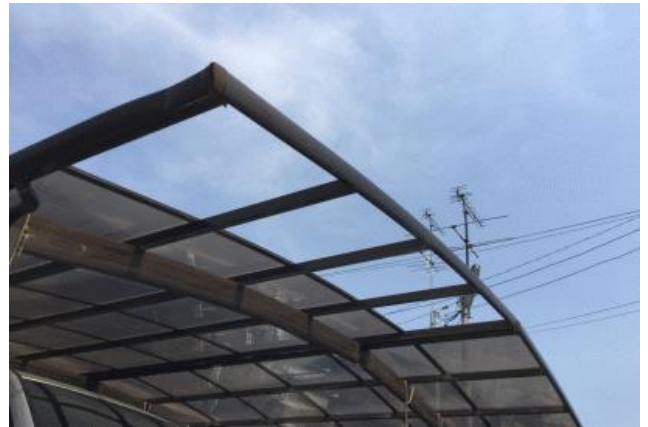
④ 屋根の一部が剥がれたカーポート

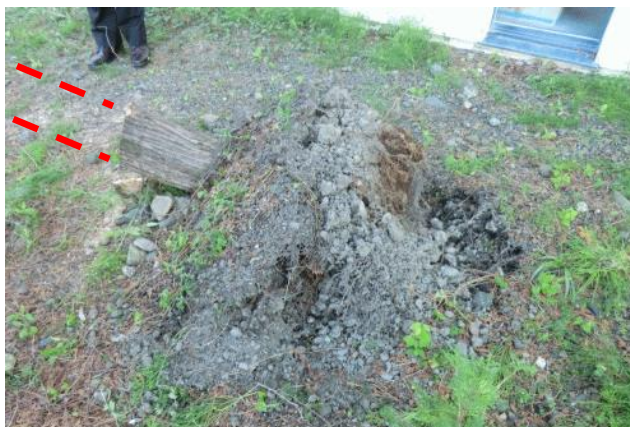
- ・14時頃に杉の木[径22cm]が北東方向に根元から倒れた。木の幹[径6cm]が北方向に折れた。

⑤ 倒れた根の浅い樹木
(赤破線は倒れた後に切断された幹)

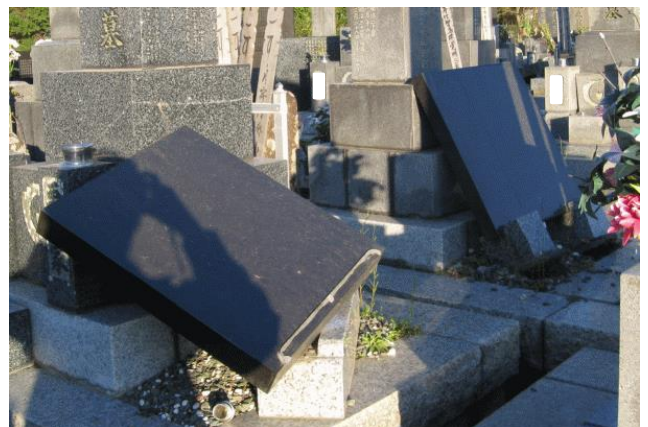
⑥ 北東方向に倒れた墓誌 (静岡市提供)
