現地災害調査速報

平成27年9月1日に静岡県浜松市で発生した突風について

平成27年9月9日

静岡地方気象台
東京管区気象台

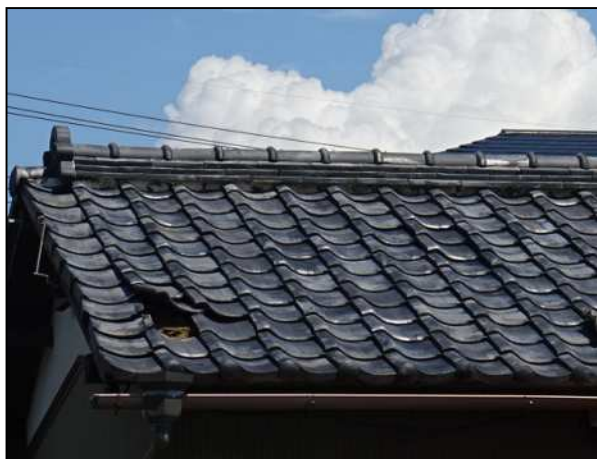
屋根瓦がめくれた住家
(南方向から撮影)

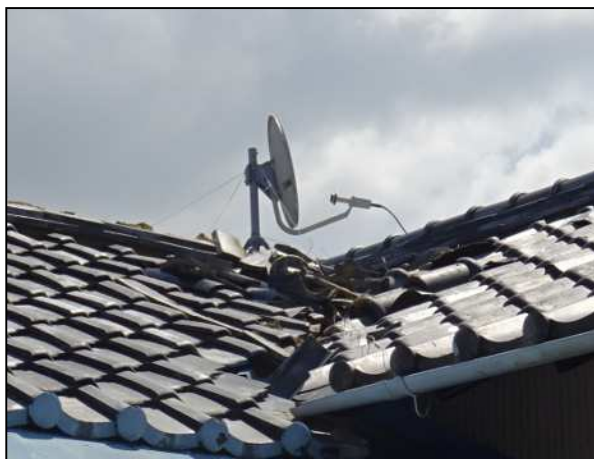
屋根瓦が落下した住家
(北西方向から撮影)

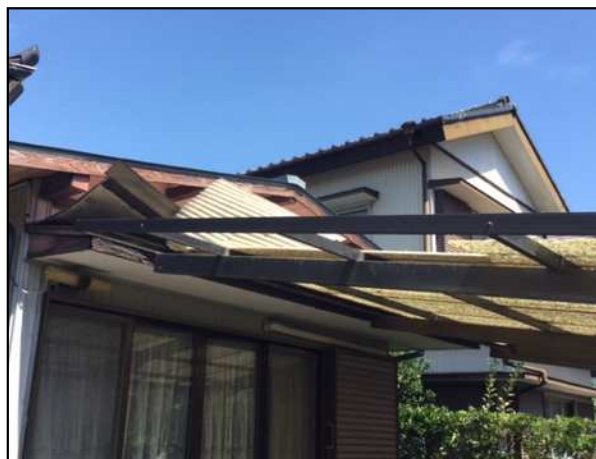
屋根の一部が破損したカーポート
(南西方向から撮影)
