現地災害調査速報

平成27年9月6日に静岡県賀茂郡南伊豆町で
発生した突風について

平成27年9月18日

静岡地方気象台
東京管区気象台

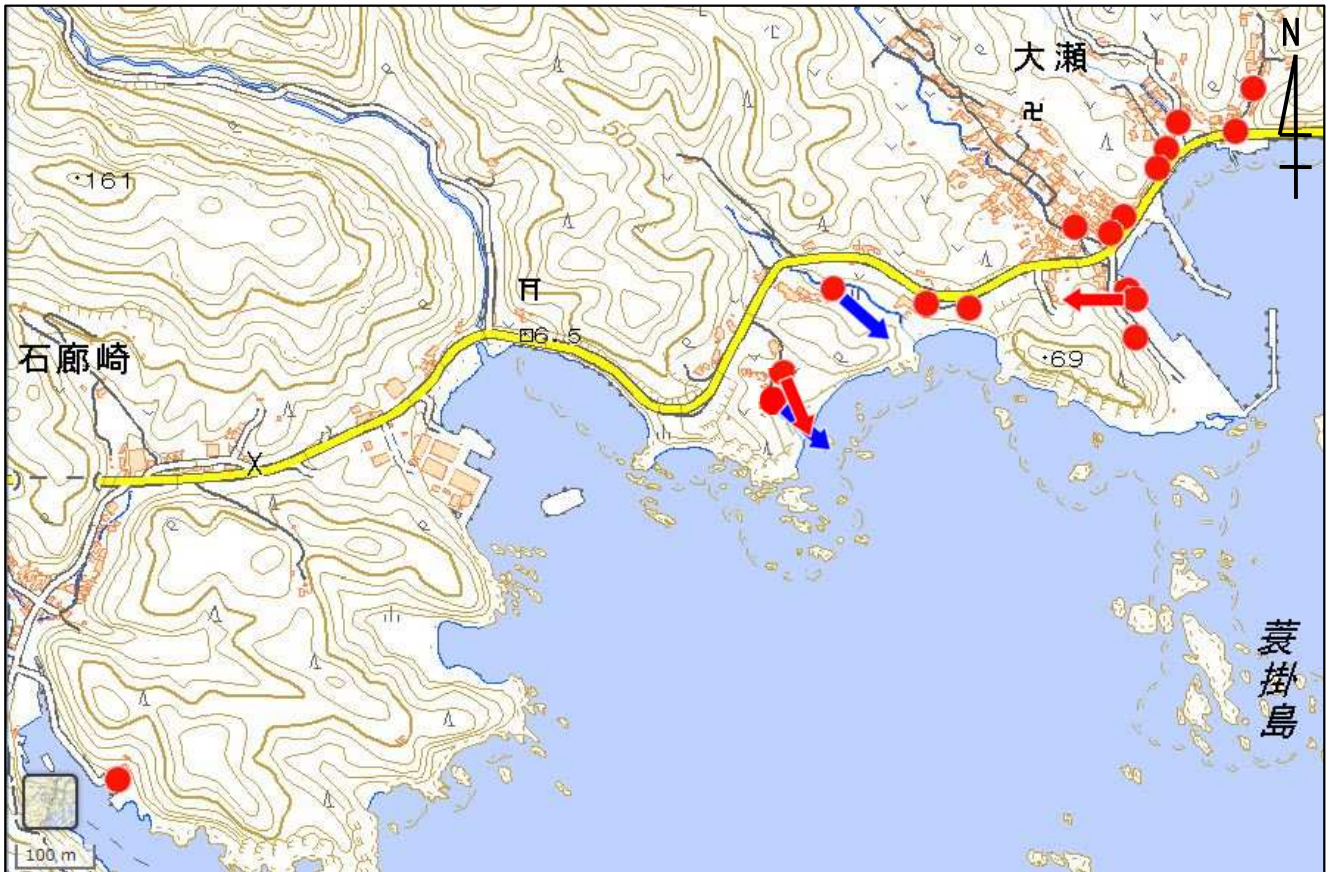
被害発生地域拡大図（南伊豆町石廊崎から大瀬）

被害範囲の長さは約1.8km、幅は約200mであった。

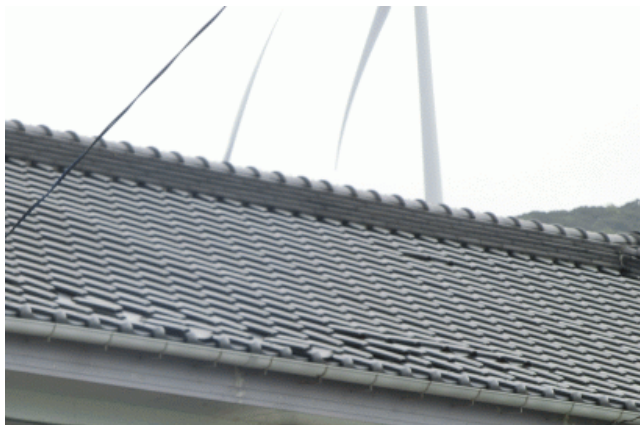
- ・住家の屋根瓦のめくれや落下が複数あった。
- ・樹木の枝の折損が複数あった。

屋根瓦がめくれた住家
(南伊豆町提供)

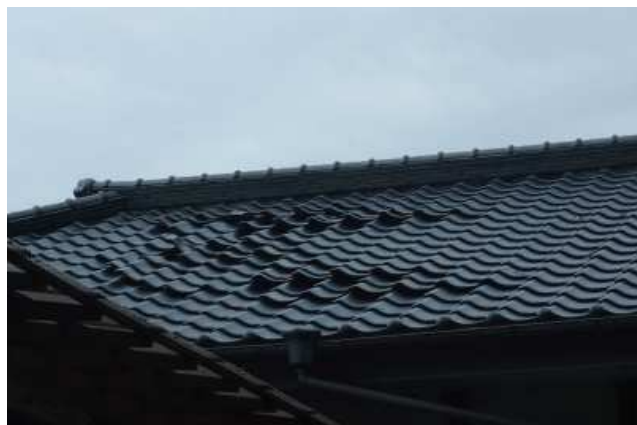
屋根瓦がめくれた住家
(南伊豆町提供)

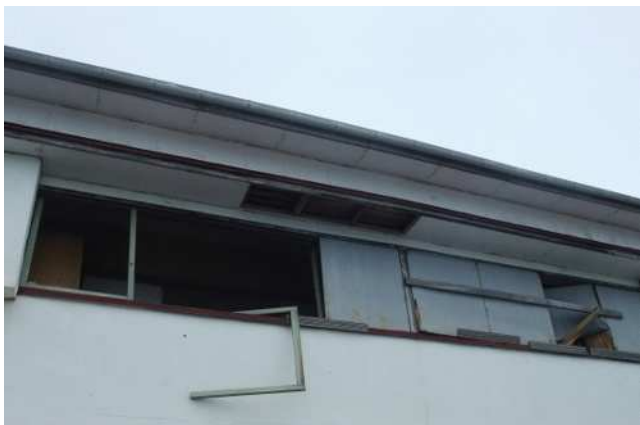
窓枠が破損した住家 (南伊豆町提供)

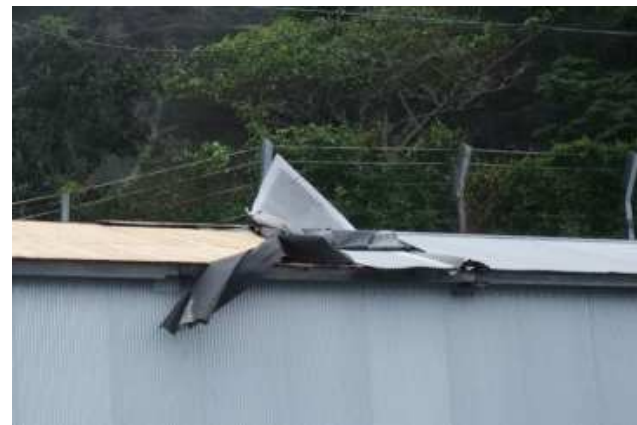
トタン屋根が破損した非住家
(南伊豆町提供)

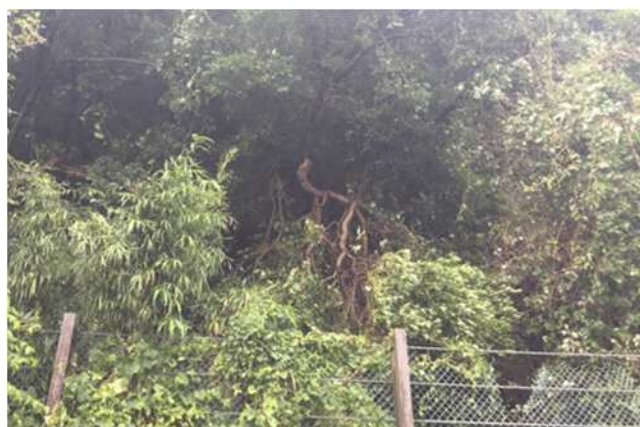
枝折れした樹木
