現地災害調査報告

令和4年5月27日に静岡県富士市で発生した突風について

令和4年8月10日

静岡地方気象台

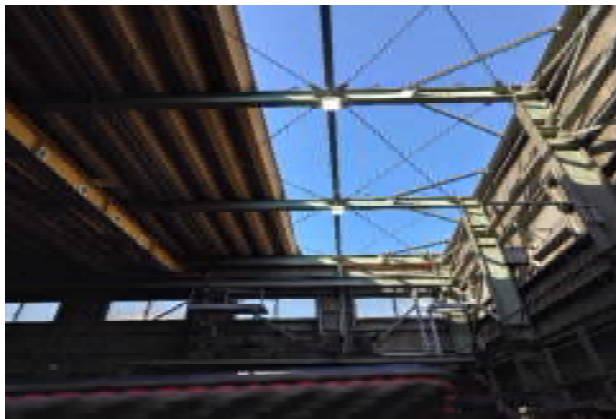
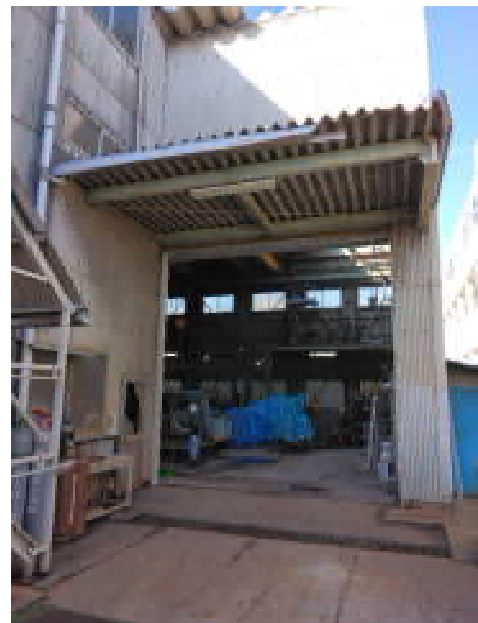
この突風の強さは、風速約45m/sと推定され、日本版改良藤田スケールでJEF1に該当する。

- ・鉄骨造りの倉庫の屋根の飛散

- ・DI：鉄骨造りの倉庫
- DOD：屋根のふき材の浮き上がり又は飛散（最小値）

- ・突風は強雨を伴っていた。
- ・入口シャッターを閉める直前に「ドン」という音とともに屋根がめくれ、飛散した。

① 屋根が飛散した倉庫
(南西方向から撮影)

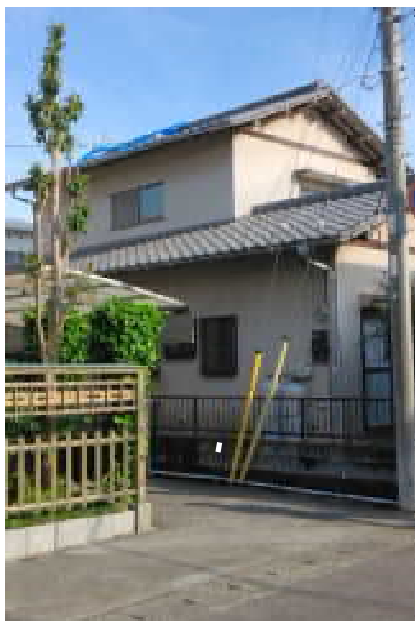
- ・突風は強雨を伴っていた。
- ・昼頃に近所の人に言われて屋根の瓦が壊れていることに気づいた。

② 屋根瓦が破損した住家
(北西方向から撮影)

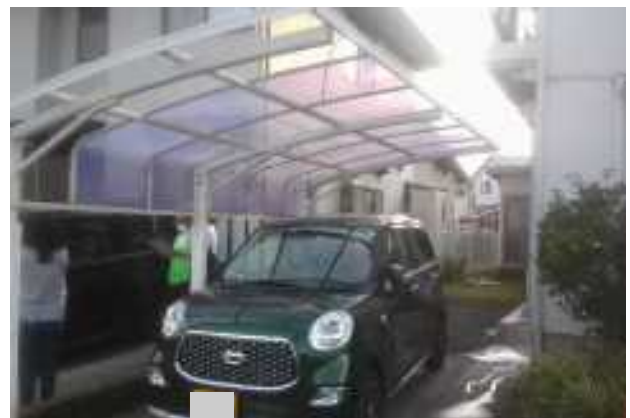
③ カーポートの破損
(東方向から撮影)
