現地災害調査速報

平成26年8月1日に茨城県東茨城郡城里町で発生した突風について

平成26年8月6日

水 戸 地 方 気 象 台
東 京 管 区 気 象 台

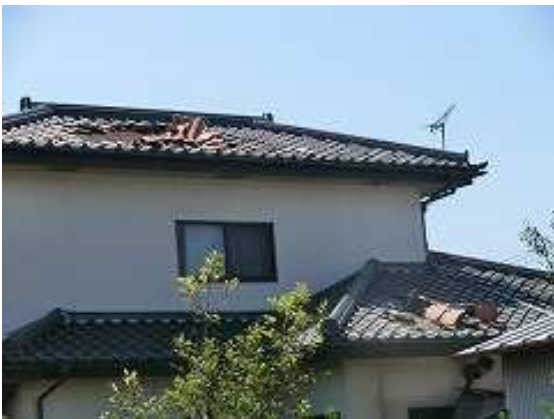
住家の屋根瓦の飛散があった。

屋根瓦が飛散した住家

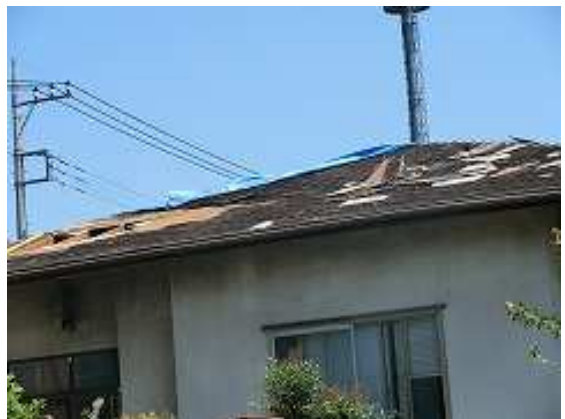
スレート屋根瓦がめくれた住家

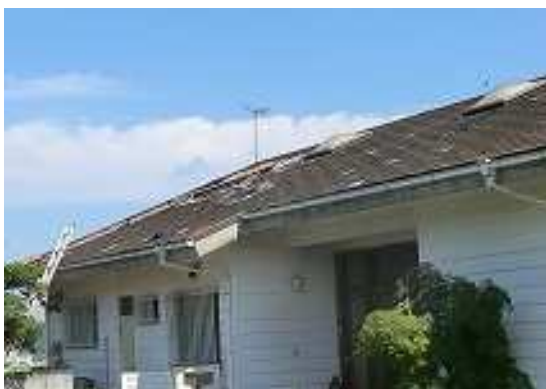
スレート屋根瓦がめくれた住家
