平成21年1月25日に 日高郡新ひだか町で発生した突風について

(現地調査結果報告)

平成21年1月28日

室蘭地方气象台

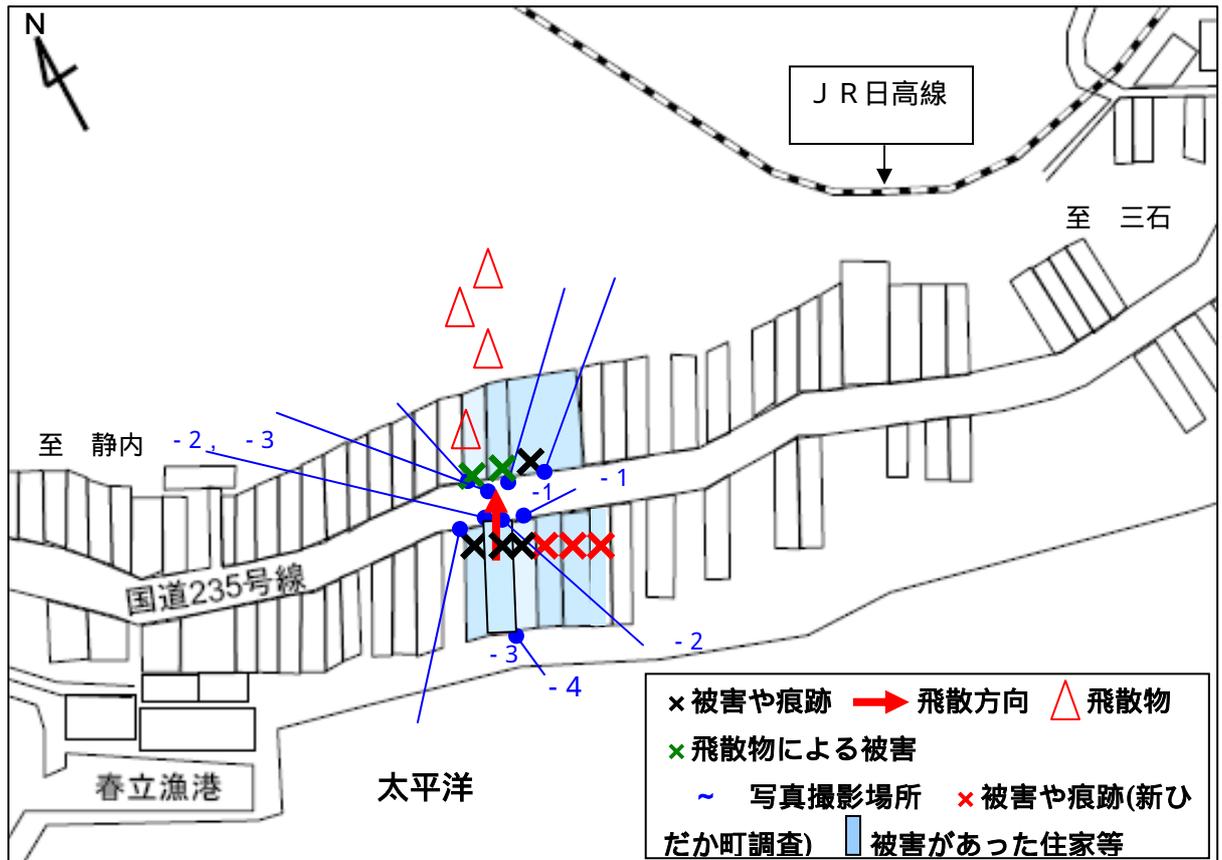
図 2 - 1 新ひだか町静内春立被害地図

この突風による被害は、静内春立地区の幅約10m、長さ約50mの非常に狭い範囲であった。

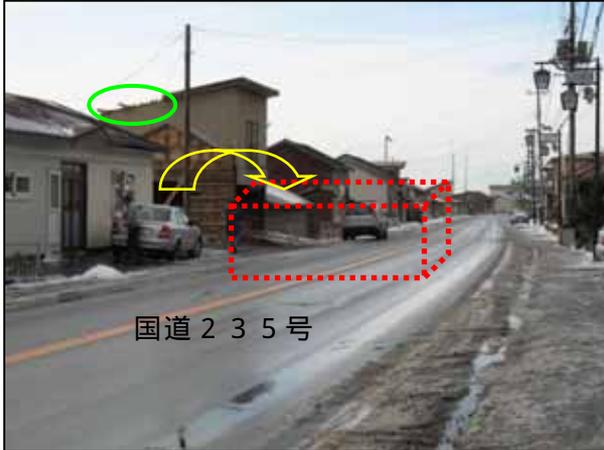
-1

(被害状況) 倉庫が全壊し向いの国道に吹き飛ばされた(現地に気象庁機動調査班が到着した時には既に撤去されていた)。

全壊した倉庫の飛散状況（東側から撮影）

* 聞き取り調査から飛散物が国道を封鎖していた
緑丸については写真 を参照

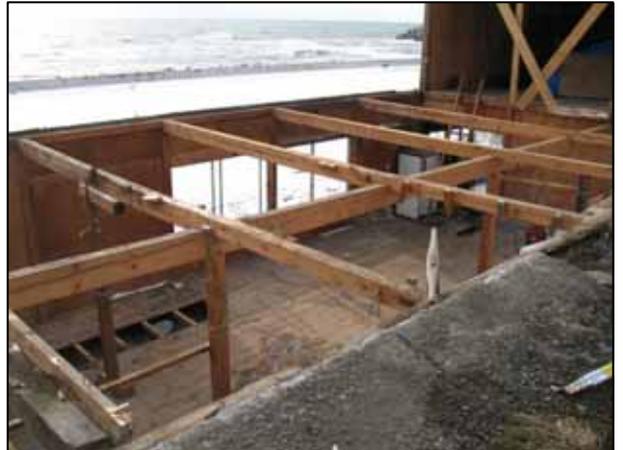
-2

全壊した倉庫の 1 階部分(東側から撮影)

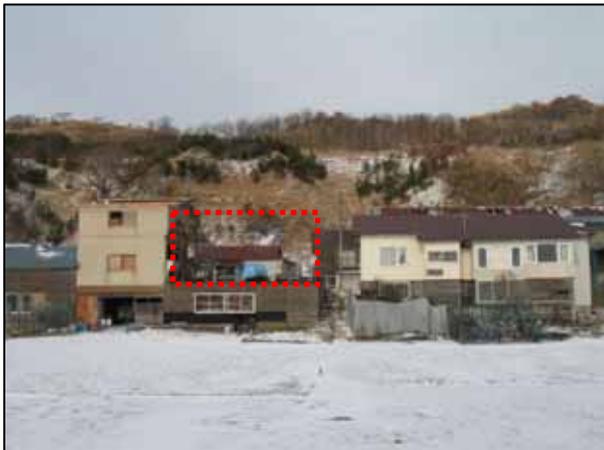
-3

: 全壊した倉庫があった部分
(南西側から撮影)

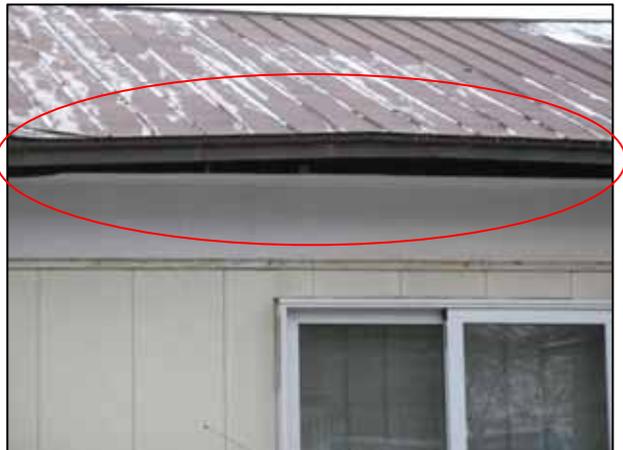
-1

(被害状況) 住家の屋根全体が浮き上がっていた。窓ガラスが破損していた。また、壁の一部に剥離が見られた。

: 住家屋根の浮き上がった痕跡
(北東側から撮影)

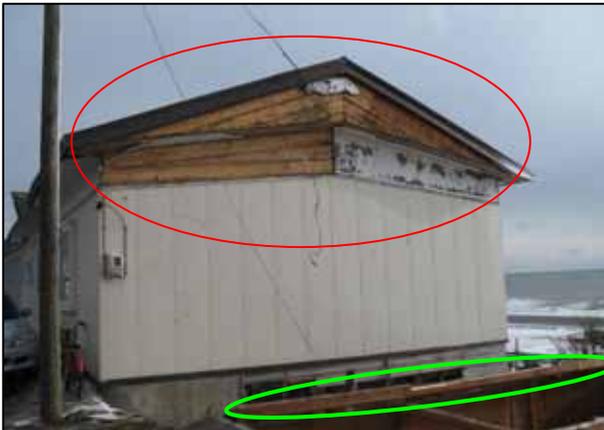
-2

: 壁の剥離部分(北西側から撮影)
緑丸は全壊した倉庫 1 階壁部分

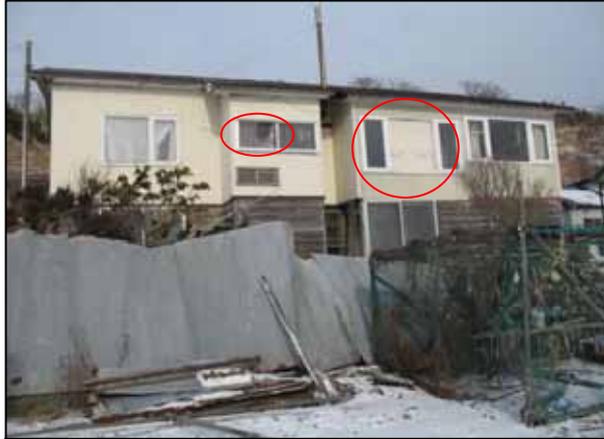
-4

○ : 窓ガラス破損 (南側から撮影)

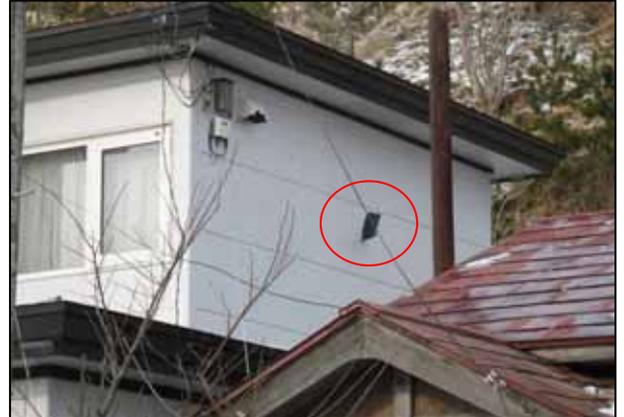
(被害状況) 住家の側壁に飛散物が刺さっていた。

○ : 2階部分壁に飛散物が刺さり破損した部分。(南側から撮影)

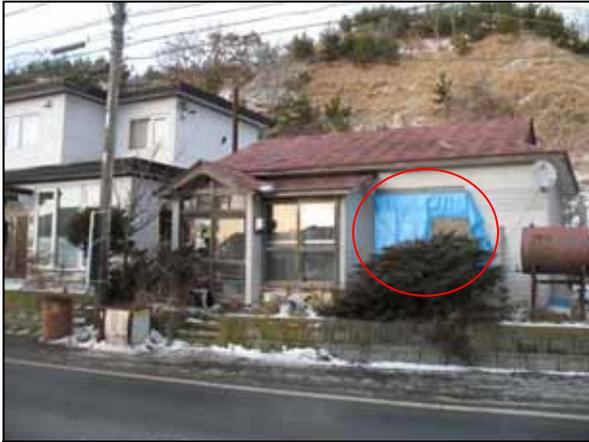
(被害状況) 窓ガラスが破損していた。

○ : 窓ガラス破損(南側から撮影)

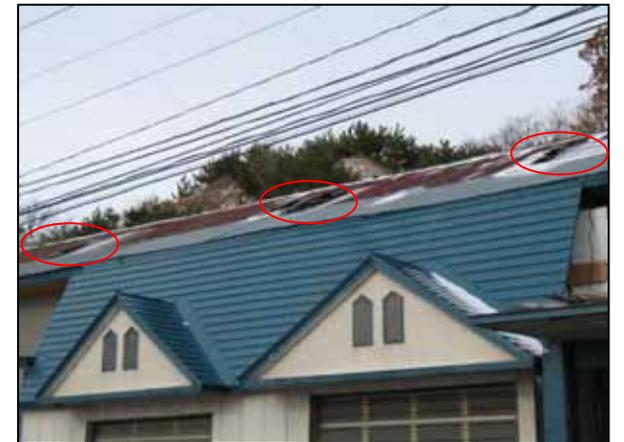
(被害状況) 屋根が破損していた。

○ : 倉庫の屋根一部破損(南側から撮影)
(以前補修した部分が飛ばされた)

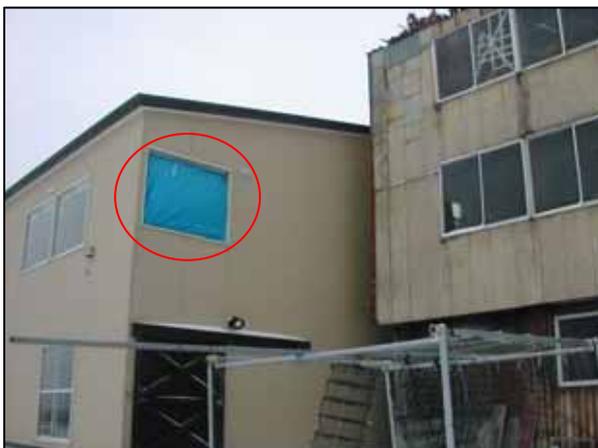
(被害状況) 倉庫の窓ガラスが破損していた。

○ : 倉庫の窓ガラス破損(南東側から撮影)

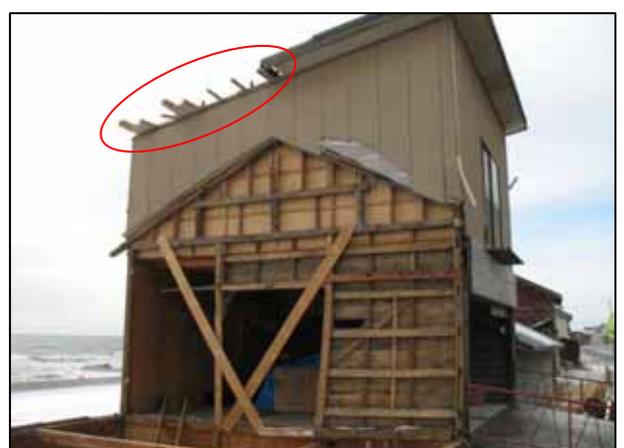
(被害状況) 倉庫の屋根が破損していた。

○ : 倉庫の屋根一部破損(東側から撮影)

(写真 -1 の緑丸部分を拡大)

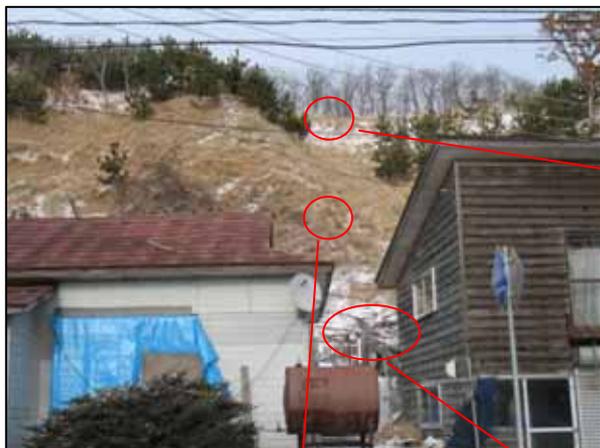
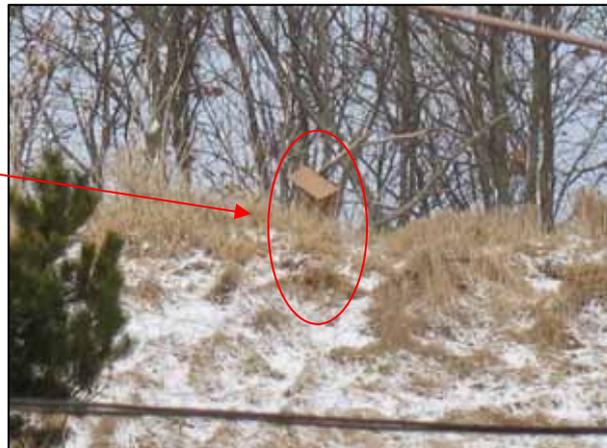
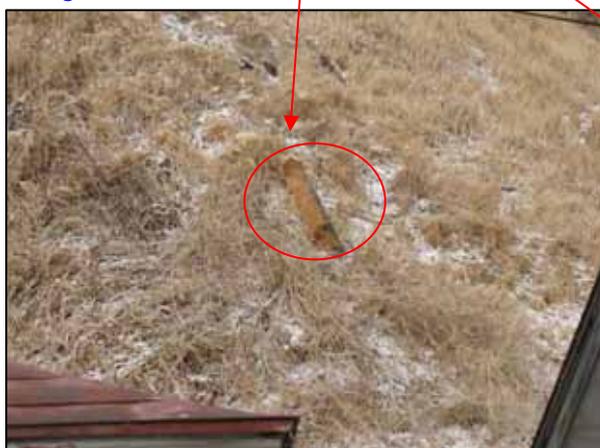
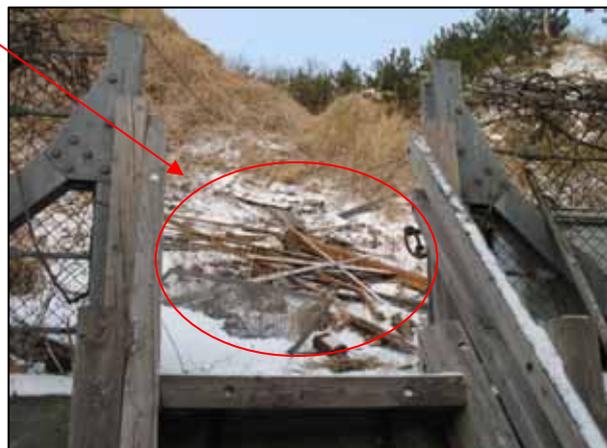
写真3

(飛散状況) -1は飛散物全体の散乱状況 -2~ -4は部分拡大。

○: 飛散物の状況(南側から撮影)

-1 は飛散物全体の散乱状況、 -2 ~ -4 はそれぞれの部分拡大
