# 平成 22 年 8 月 11 日に高知県香南市で発生した 突風について

## 現地調査報告書

平成 22 年 8 月 18 日  
高知地方気象台

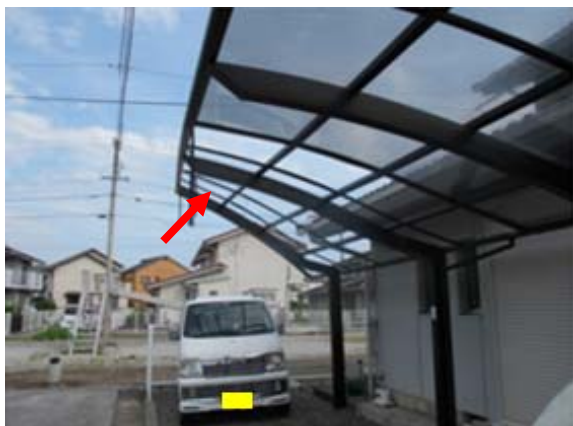
図 4-1 撮影場所①  
カーポート屋根の北北東部の板が捲れている。

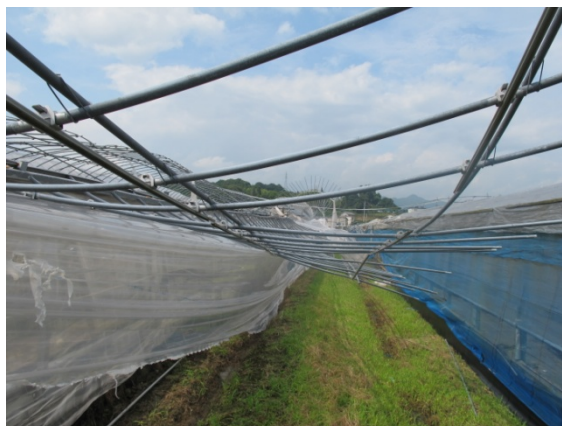
図 4-2 撮影場所②  
ビニールハウスのビニールが捲れ、支柱が大きく変形している。

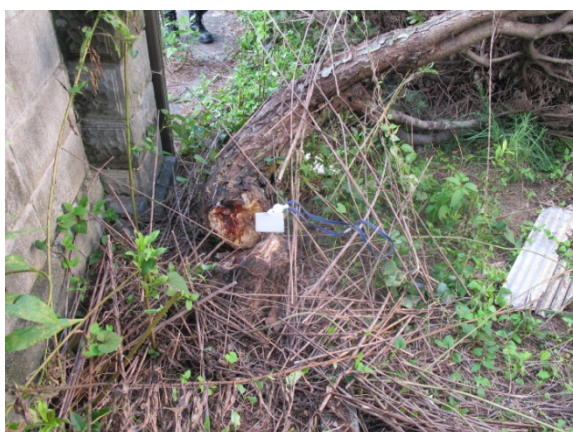
図 4-3 撮影場所③  
幹の直径 20~30cm 程の木が折れ、北北東方向に倒れている。

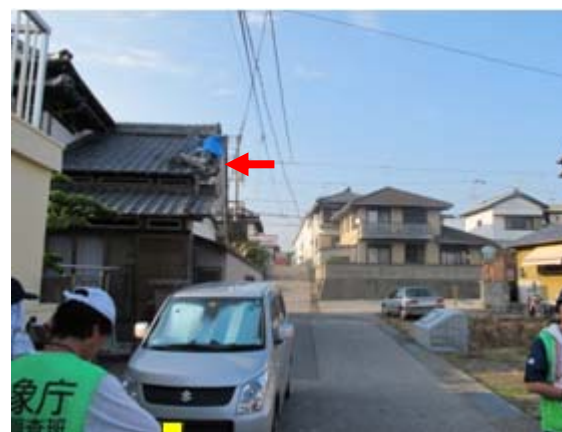
図 4-4 撮影場所④  
南側の屋根瓦の一部が捲れている。

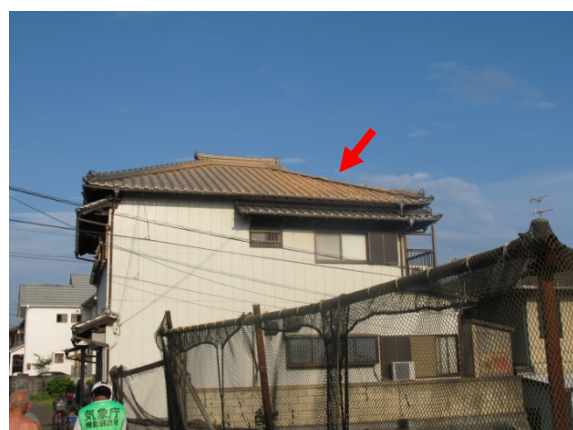
図 4-5 撮影場所⑤  
西側の屋根瓦の一部が捲れ、西方向に飛散していた。

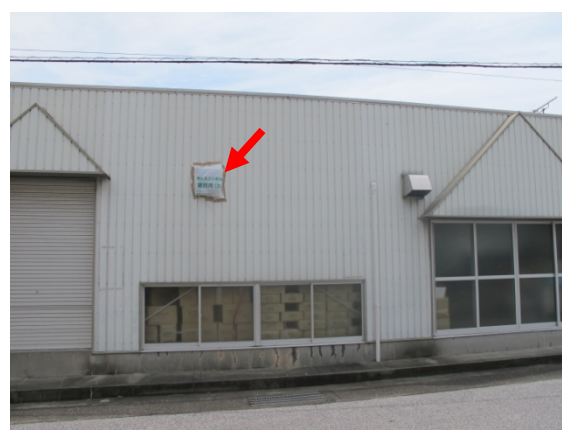
図 4-6 撮影場所⑥  
西側の壁が一部破損している。写真では簡便な補修が施されている。

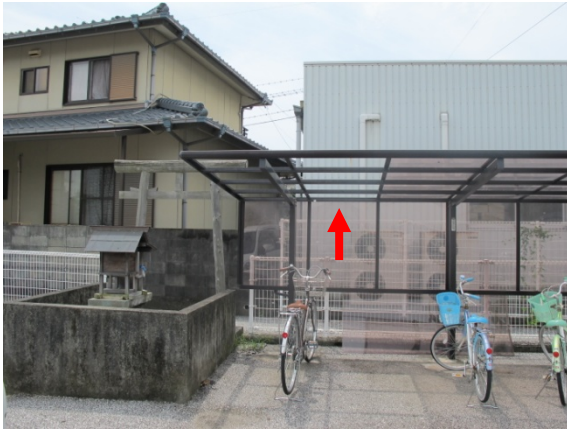
図 4-7 撮影場所⑦  
カーポート屋根の南東側の一部が捲れている。

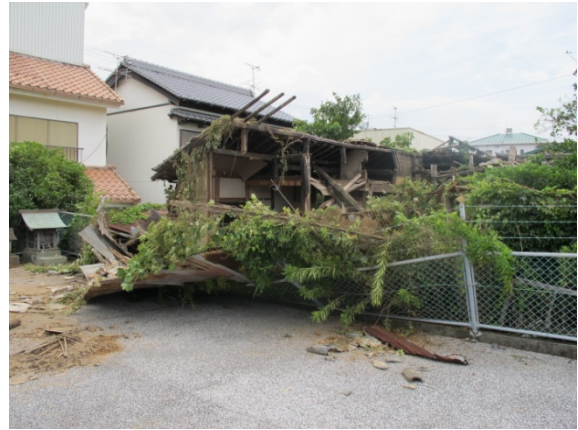
図 4-8 撮影場所⑧  
住家（空家）が西方向に倒壊し、飛散している。

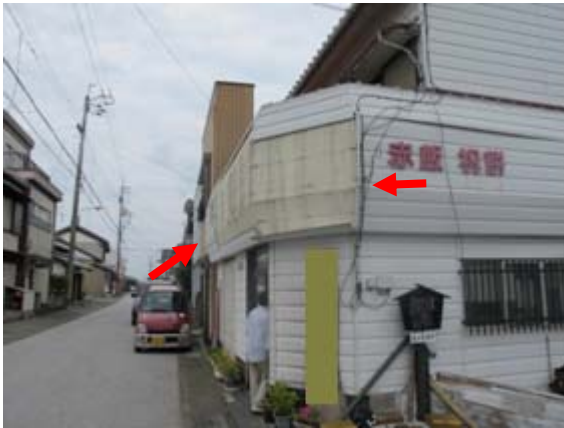
図 4-9 撮影場所⑨  
南側の外壁（トタン）が捲れ、東へ飛散している。

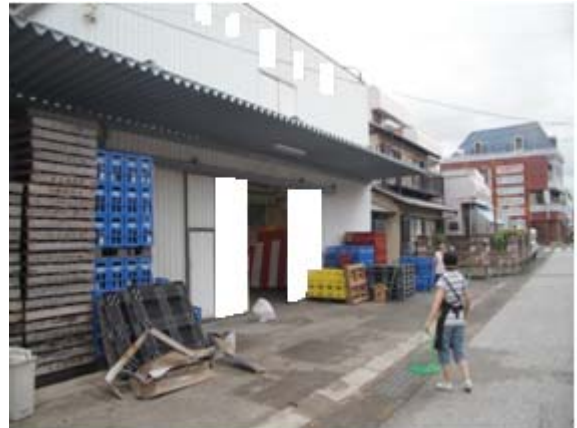
図 4-10 撮影場所⑩  
建物の前に積み上げていた瓶が南側に倒れた（写真は、片付けられたあと）。

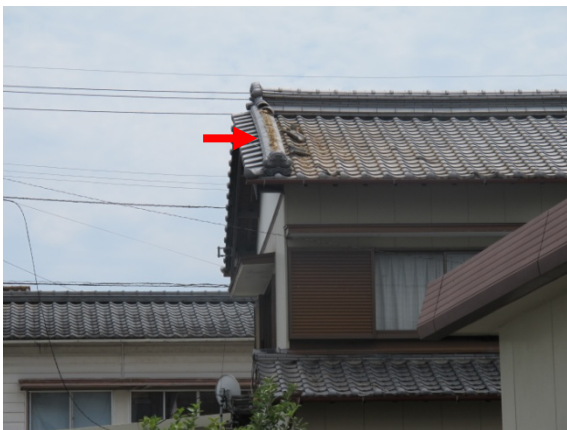
図 4-11 撮影場所⑪  
北側の屋根瓦が一部捲れている。

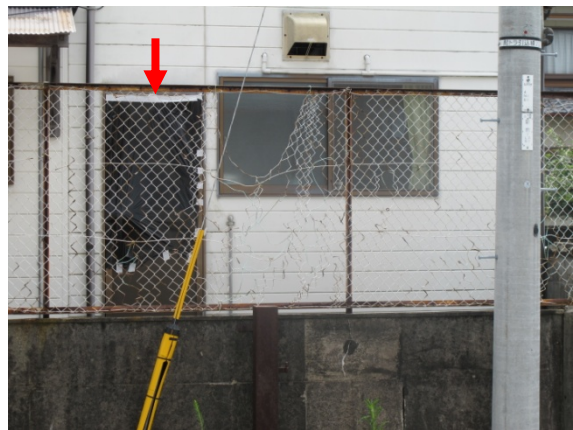
図 4-12 撮影場所⑫  
北側にある扉のガラスが破損している。

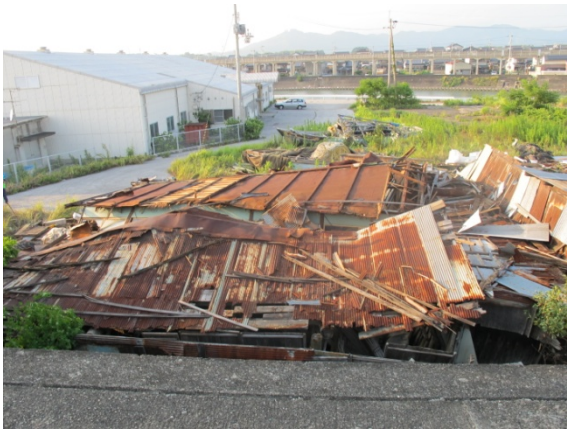
図 4-13 撮影場所⑬  
倉庫が北側に倒れ、飛散している。

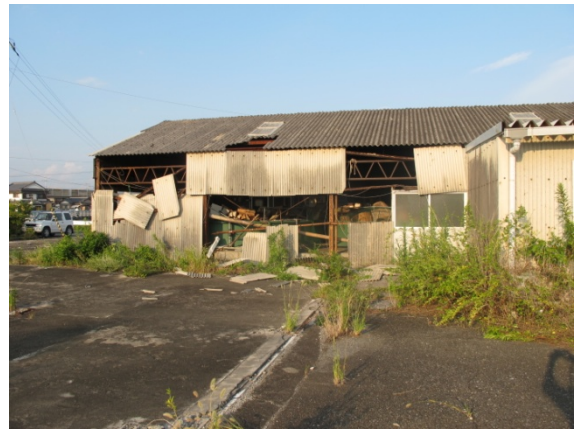
図 4-14 撮影場所⑭  
倉庫の西側の外壁が捲れ、北東方向 10～20mにわたって飛散している。

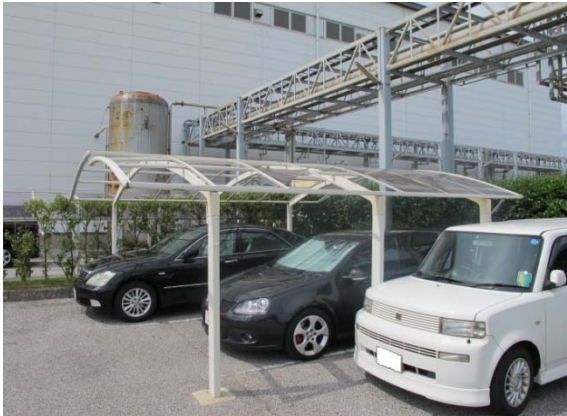
図 4-15 撮影場所⑮  
カーポート屋根のほとんどが捲れ、飛散した。

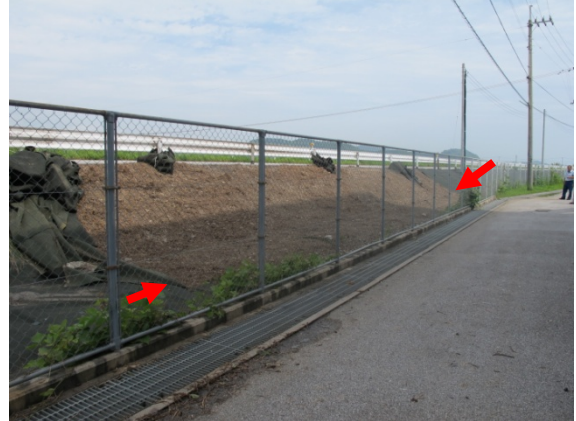
図 4-16 撮影場所⑯  
幅 24m の防草シートが北東側に捲れている。
