# 平成22年10月26日に 石狩市厚田区で発生した突風について

(気象庁機動調査班による現地調査の報告)

平成22年11月5日

札幌管区气象台

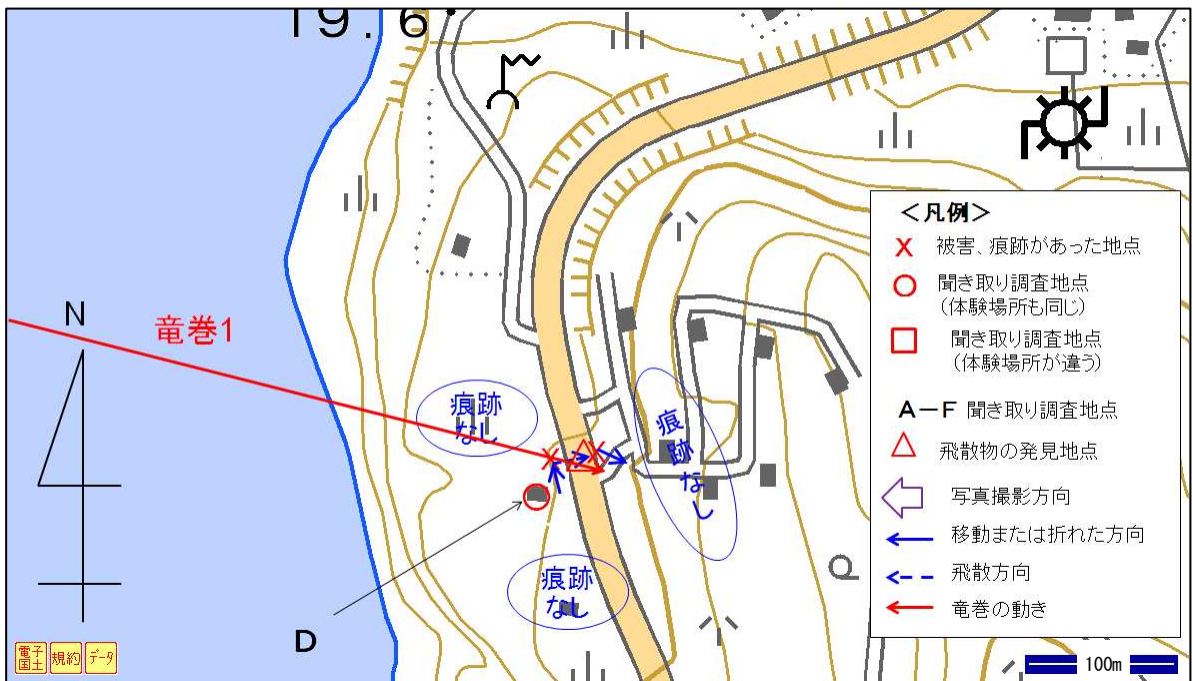
図 2-3 被害発生地域図（被害状況と聞き取り場所）

この竜巻による被害の範囲は、石狩市厚田区別狩において、長さ約30m、幅約20mだった。また、この竜巻は反時計回り（低気圧性）であった。

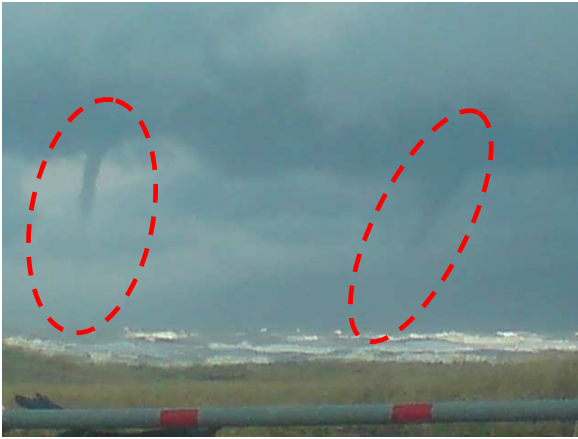
写真 1

写真1 石狩市厚田区望来から北北西方向を撮影した2本の竜巻（1か2と3）。

07 時過ぎに石狩市厚田区望来から北北西方向を撮影。右赤丸は竜巻 1 か 2、左赤丸は竜巻 3 と考えられる。

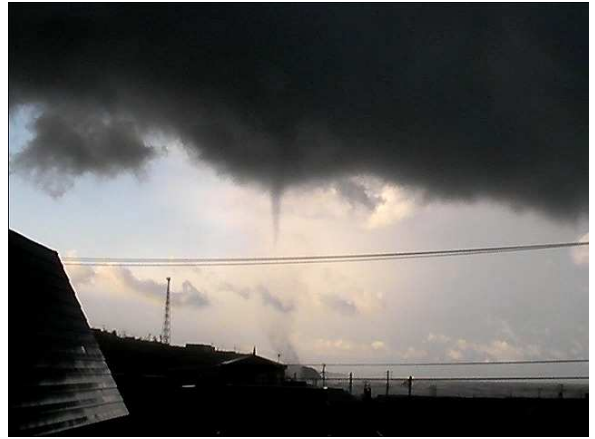
写真 2

写真2 F（夫妻宅）から南方向を撮影した上陸した瞬間の竜巻（1）。

07 時 10 分頃に F さん宅から南方向を撮影した。竜巻 1 が上陸した瞬間のビデオ映像を画像化した。

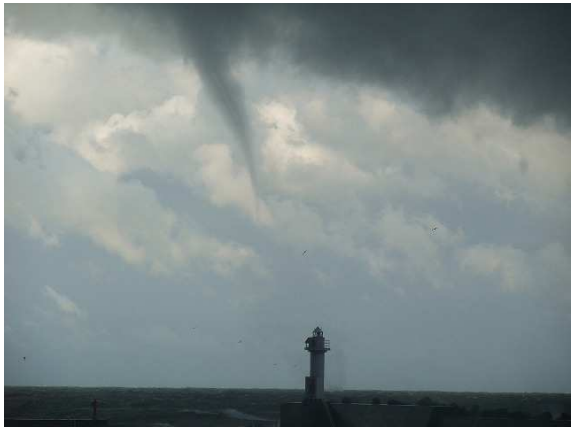
写真 3

写真3 E（さん職場）から南西方向を撮影した竜巻（4）。

07 時 10 分過ぎに、E さんの会社から南西方向を撮影した竜巻 4。海上で消滅した。

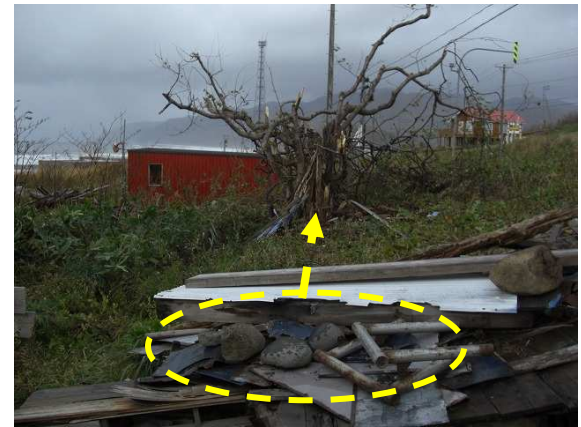
写真 4

写真4 D（さん宅）北東側にある立木の南側から北方向を撮影。

立木の枝（直径5cm）が折れ、東側にある国道まで10～20m飛散した。  
廃材が立木の根元まで北へ約8m移動した。

竜巻が通過後に外に出ると、家の北東側にある立木の上部が折れて国道に散乱しているのと、立木の南側8m付近に置いてあった廃材が、立木の根元まで移動しているのを発見した（写真4）。2本目の竜巻（2）は、1本目よりはずっと細かったが、自宅の南側の岸まで進み海上で消えた。その後3本目の竜巻（3）を南西の海上で見つけたが、海水を巻き上げていなかった。2本目（2）より更に南側の陸上に向かっており海上で消えた。

立木と廃材（撤去後）。立木の南から北方向を撮影。奥のプレハブには被害はない。

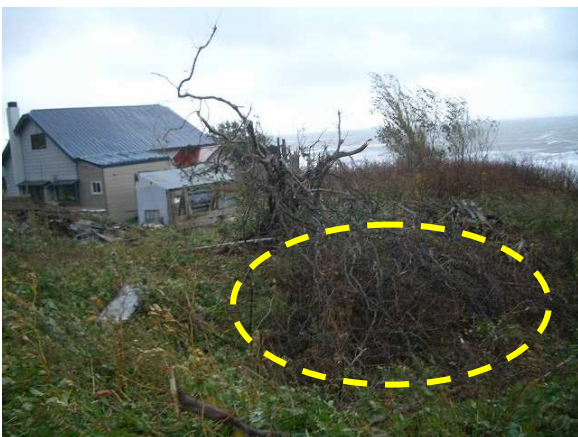
写真 5

立木の折損があったが、立木の強度と周辺の状況からF0の可能性は低いとみられる。

写真5 立木の北東側から南西方向を撮影。

立木の枝が折れ、東側の国道に飛散した。飛散した枝は、立木の横に片付けられている。

立木と折れた枝（撤去後）。立木の北東から南西方向を撮影。

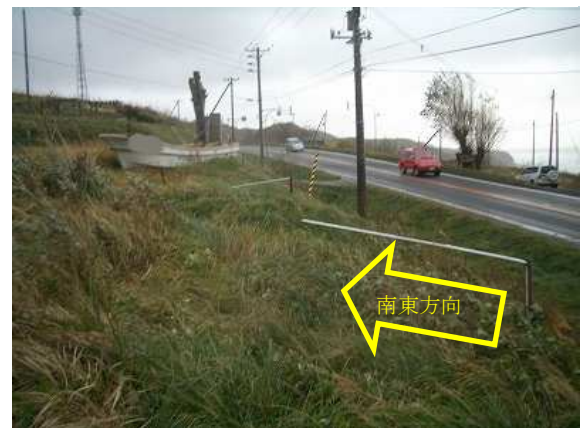
写真 6

写真6 国道沿い（東側）の旗立てポール。

旗立てポール数本が概ね東から南東方向に折れていた。

国道横の土手。南方向を撮影。旗立てポールが数本、東～南東側に折れていた。

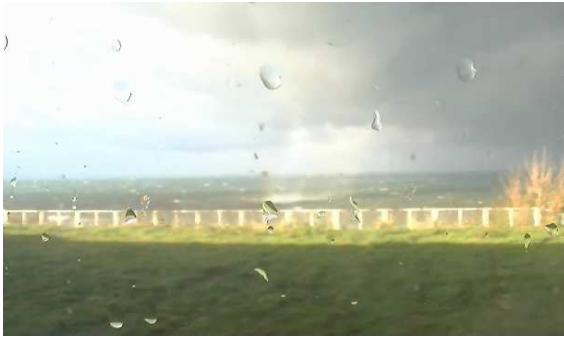
写真 7

写真7 図2-5のAから西南西方向を撮影した竜巻(3)の消滅直後の画像。

図 2-5 の A より西南西方向を撮影。竜巻 3 が消滅した直後をビデオ映像から画像化した。

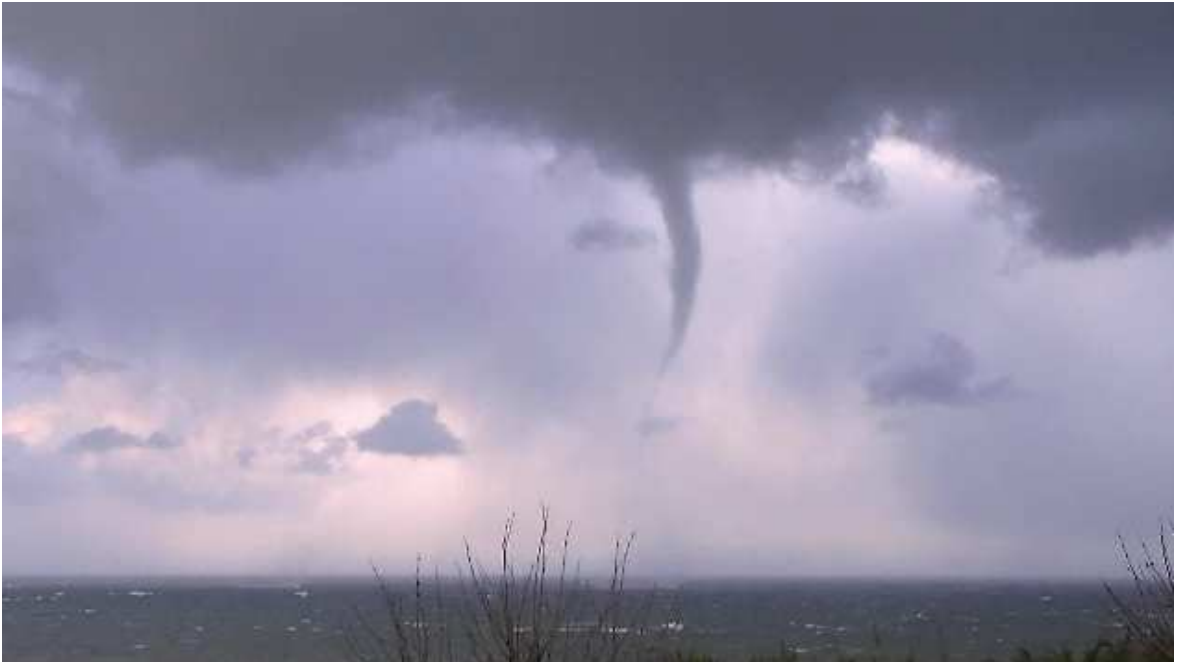
写真 8

写真8 図2-5のAから西北西方向を撮影した竜巻(5)。

図 2-5 の A より西北西方向を撮影。竜巻 5 を撮影したビデオ映像から画像化した。
