平成23年2月11日に豊見城市と南風 原町で発生した突風について

(現地調査結果報告)

平成23年2月25日

沖縄気象台

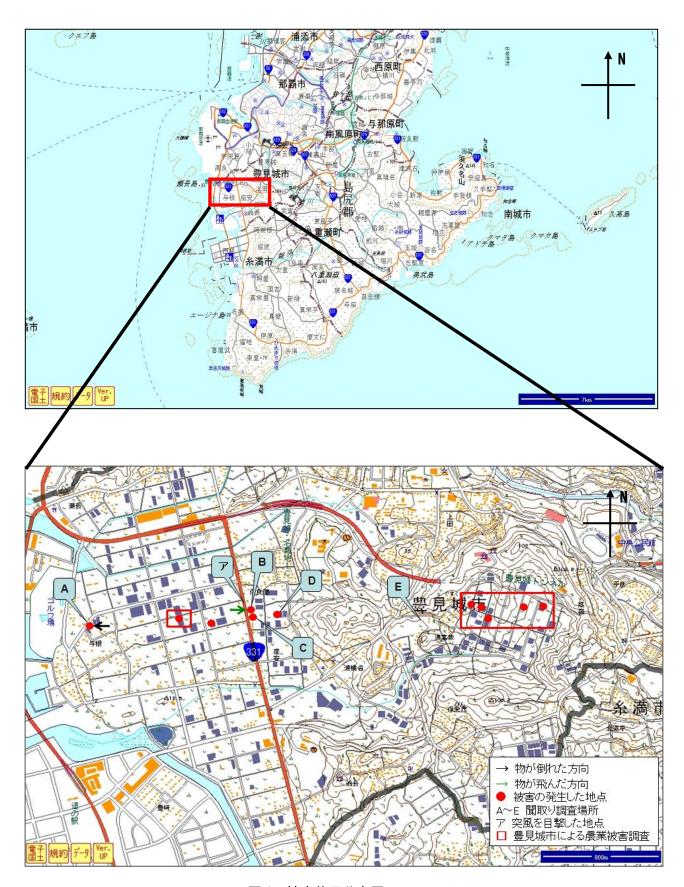
図 1 被害状況分布図

- 3-1 豊見城市字与根付近から高嶺付近で発生した突風の現地調査結果(図1、2参照)
 - (1)被害状况
 - ・ビニールハウスの損壊:1箇所
 - ・ビニールハウスの破れ:7箇所
 - ・テントの破損:1張
 - ・その他、幟旗などの飛散:複数

注:図1の□で囲まれた被害地点は、沖縄気象台の現地調査では確認(修復済など)できなかったため、豊見城市が実施した農業被害調査の一部を記載した。

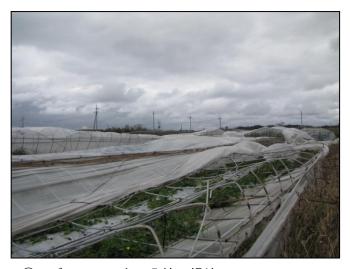
③ ビニールハウス 5 棟 損壊

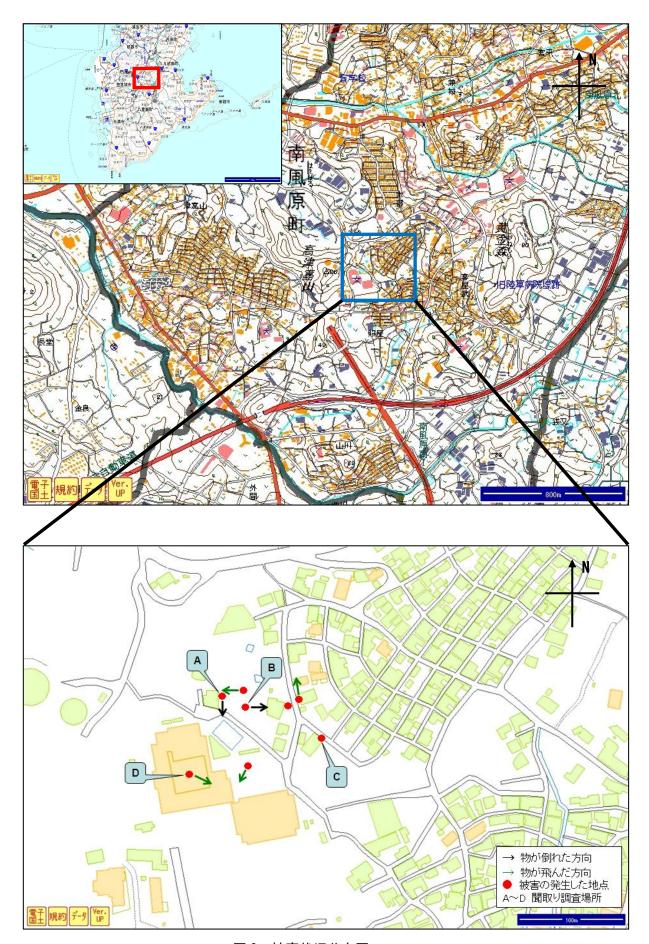
図3 被害状況分布図

- (1)被害状況
 - ・住家の一部破損:2棟
 - ・非住家の一部破損:1棟
 - ・その他、植木鉢などの飛散:複数
- (2) 聞取り状況

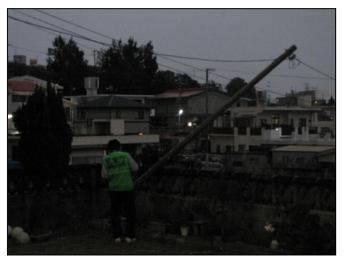
① 木製の電柱 南側に傾く

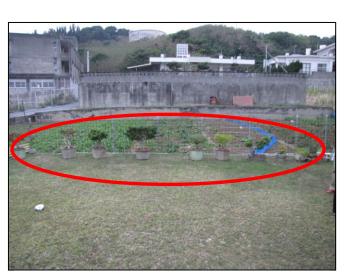
③ 植木鉢 東側に転倒(②と同一写真)○:転倒した植木鉢(片づけ後撮影)

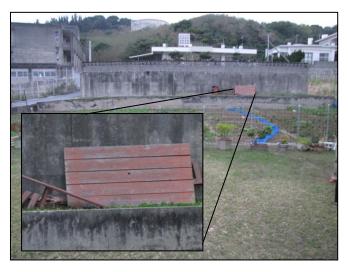
② 庭に置いてあった木製ベンチ 西側に約 20m 飛散 (片づけ後撮影: ③と同一写真)

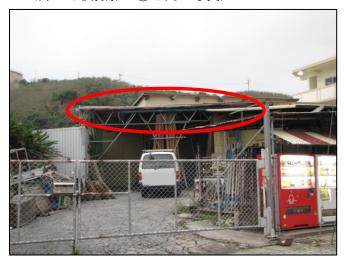
- ・樹木の枝の折損が複数みられた。
- ・工場屋根の一部剥離がみられた。

④ 工場のトタン屋根 一部剥離 (修復後撮影) ○:剥離したトタン屋根

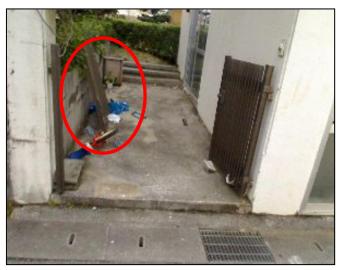
⑤ 門扉の破損 北側に飛散(片づけ後撮影)○:飛散した門扉

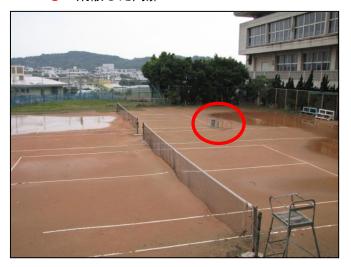
テニスの審判椅子 南側に数メートル飛散 : 飛散したテニスの審判椅子

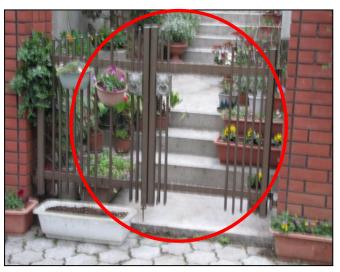
⑥ 門扉の破損(片づけ後撮影) ○:破損した門扉

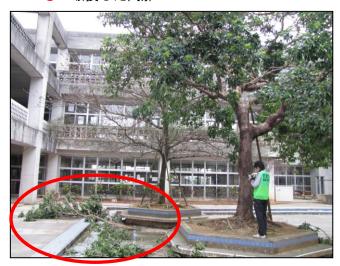
⑧ 樹木の枝折れ 南側に飛散 ○:折損した枝
