# 現地災害調査速報

平成23年4月25日に千葉県柏市、鎌ヶ谷市及び白井市で発生した突風について

平成23年4月28日

銚子地方気象台  
東京管区気象台

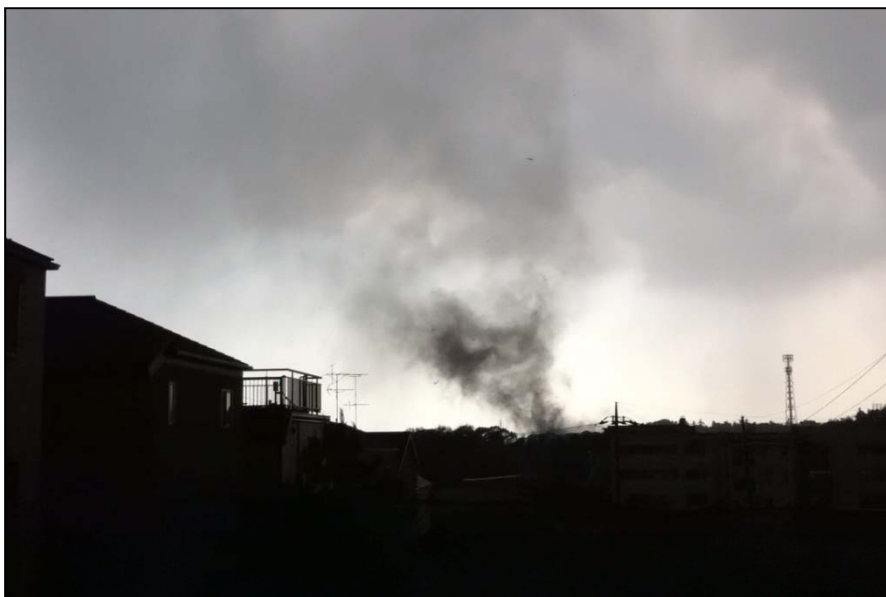
① 細かな塵を巻き上げながら東南東方向に進む竜巻（庄野浩司氏提供）

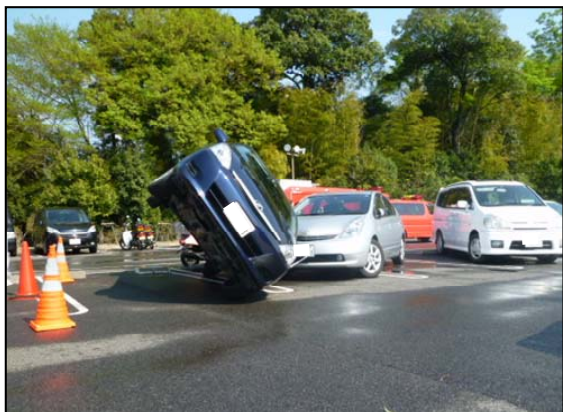
- ・住家の屋根瓦のめくれや落下が複数みられた。
- ・複数の樹木の枝の折損がみられた。
- ・駐車していた自動車1台が横転し、複数の自動車が動いた。

②傾いた車と、移動した車  
(柏市役所提供)

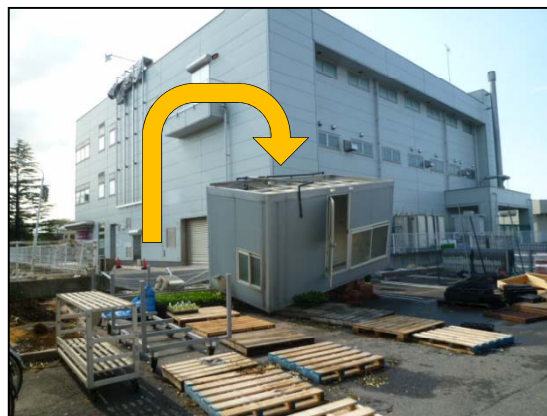
③飛ばされて逆さになったプレハブ  
小屋(柏市役所提供)

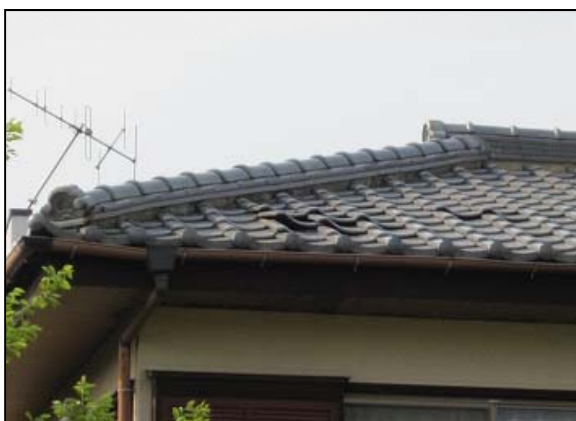
④剥離した瓦

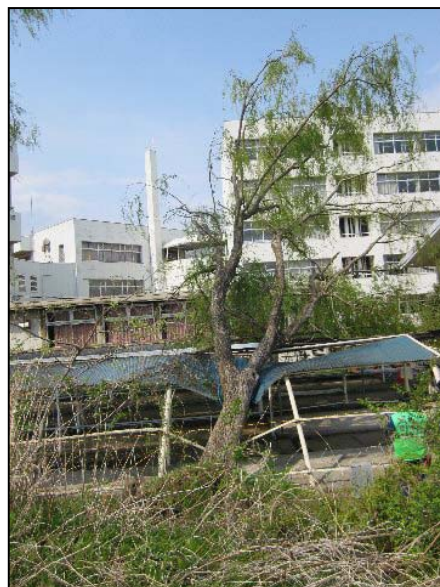
⑤根から倒れた木

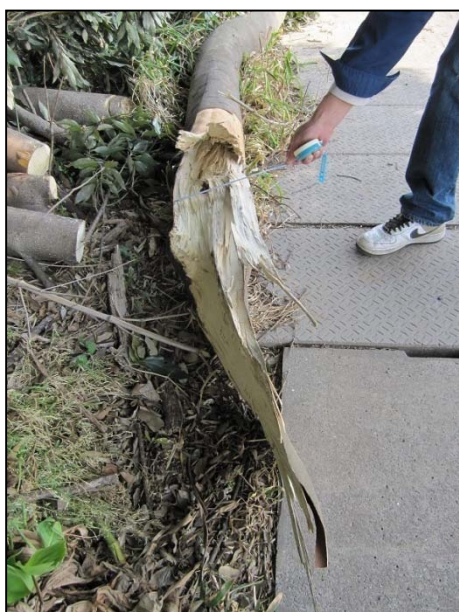
⑥折損した木の幹(直径約20cm)

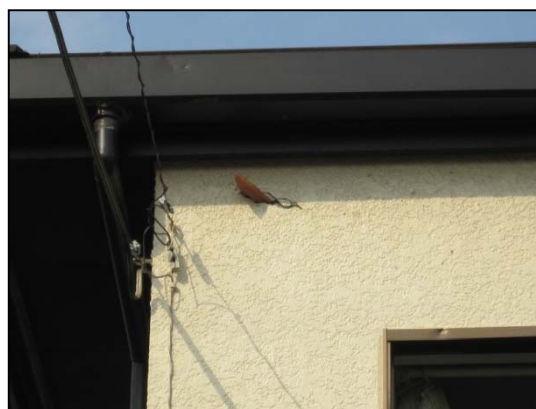
⑦飛散して突き刺さった瓦

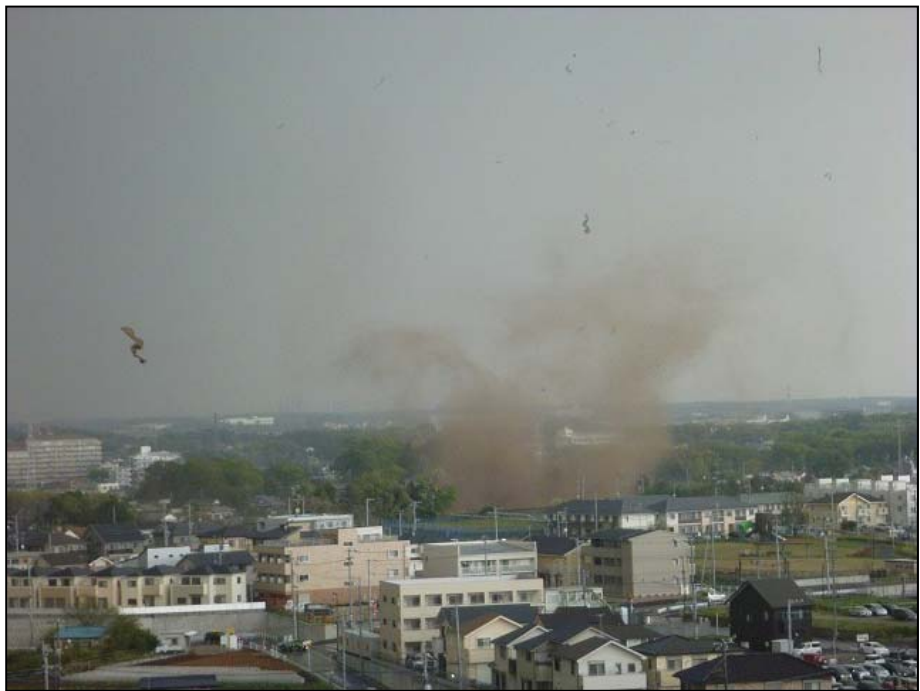
① 塵を巻き上げながら東南東方向に進む竜巻（鎌ヶ谷総合病院提供）

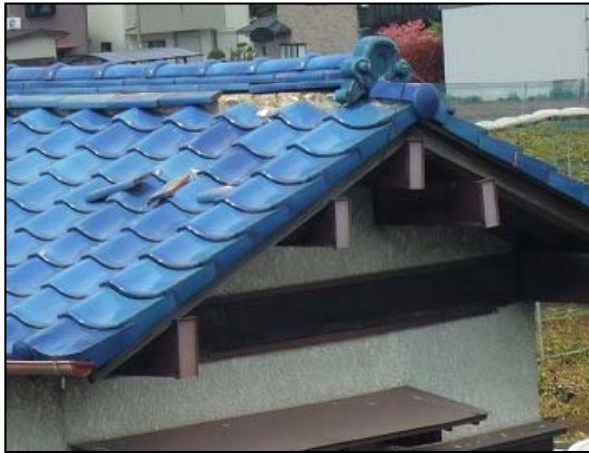
- ・住家の屋根瓦のめくれや落下が複数みられた。
- ・複数の住家でテレビアンテナの倒壊があった。
- ・複数の樹木の枝の折損がみられた。

②剥離した瓦

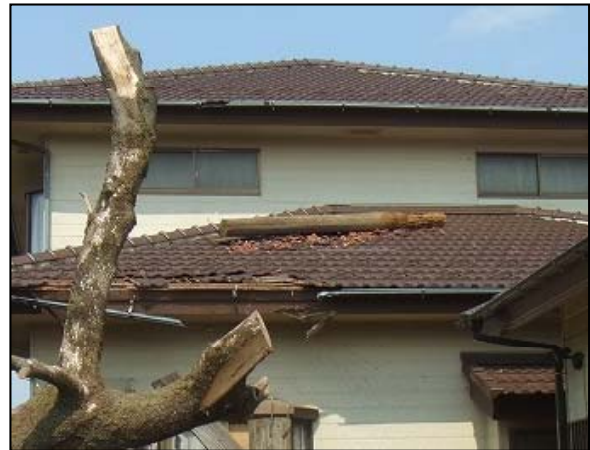
③住家一階の屋根に飛ばされた丸太

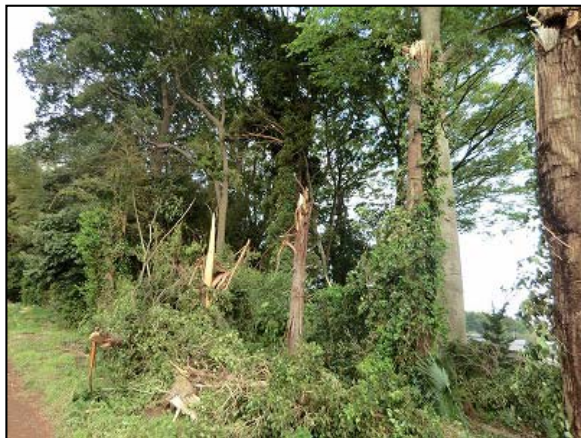
④折損した木の幹

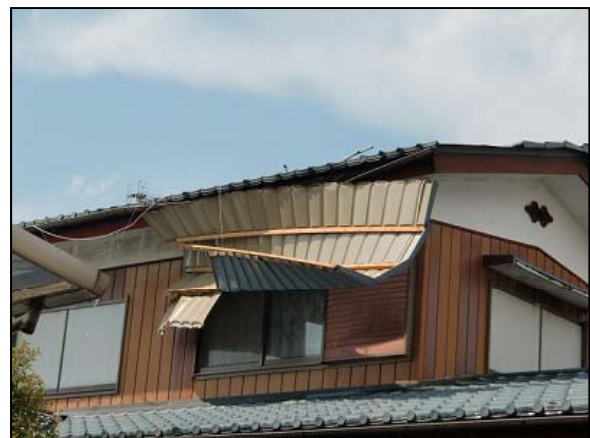
⑤めくれたトタン屋根  
（白井市役所提供）

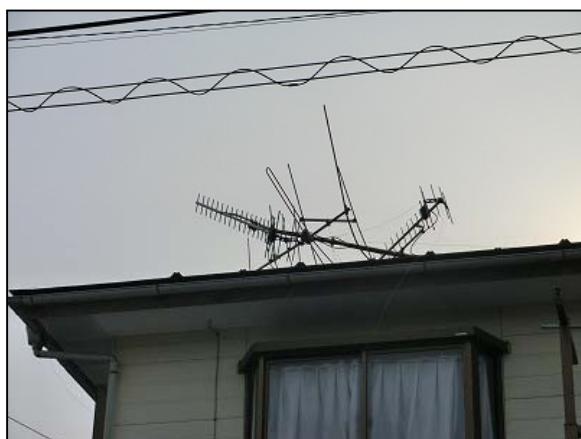
⑥倒れたアンテナ

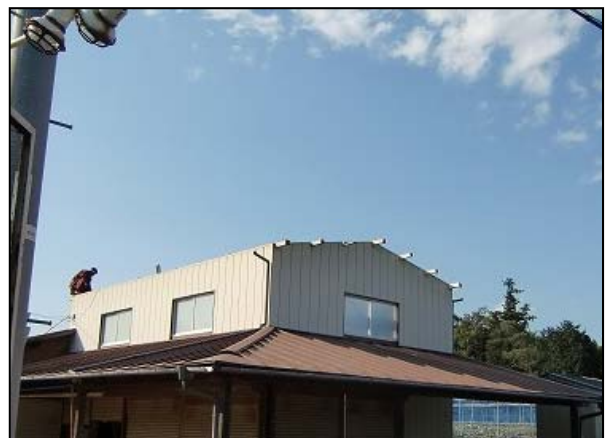
⑦屋根を飛ばされた梨直売所  
（白井市役所提供）
