# 現地災害調査速報

平成23年6月21日に栃木県足利市から  
群馬県邑楽郡邑楽町にかけて発生した突風について

平成23年6月24日

宇 都 宮 地 方 気 象 台  
前 橋 地 方 気 象 台  
東 京 管 区 気 象 台

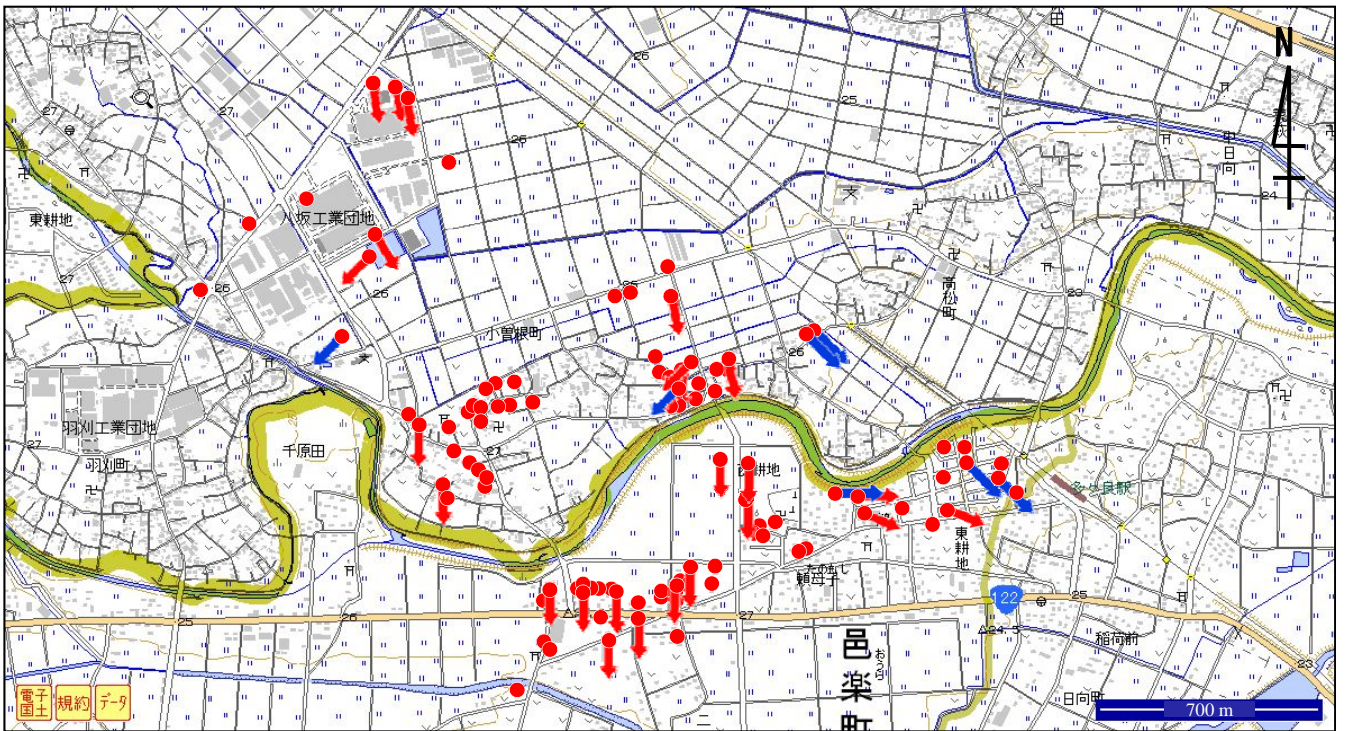
# ○被害発生地域拡大図

- ① 突風は強雨やひょうを伴っていたという証言があった。
- ② 被害の発生時刻に被害地付近を活発な積乱雲が通過中であった。
- ③ 被害や痕跡から推定した風向分布に発散性がみられた。
- ④ 被害や痕跡は、長さ2.7km、幅1.6kmの面的に分布していた。

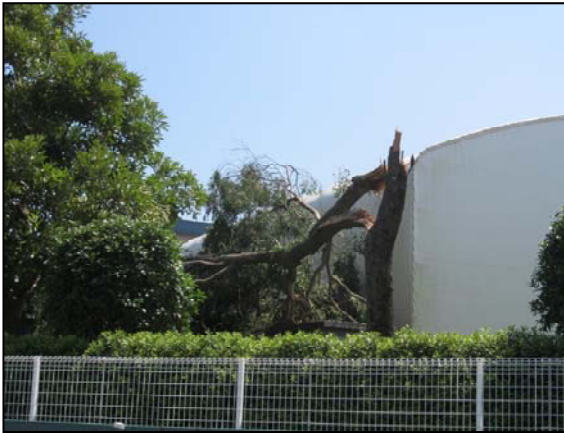
① 幹の折れた樹木（直径約30cm）  
（栃木県足利市：北東から撮影）

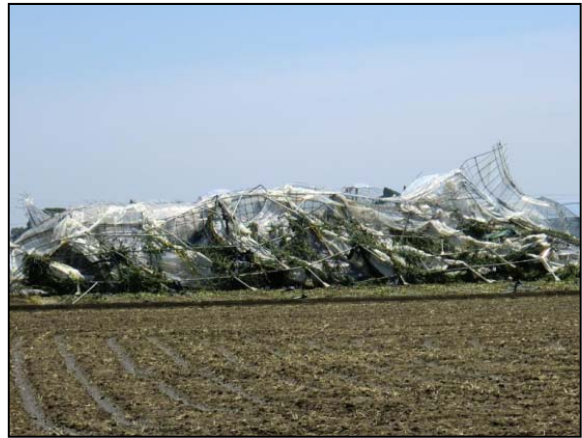
② 押し潰されたビニールハウス  
（栃木県足利市：北から撮影）

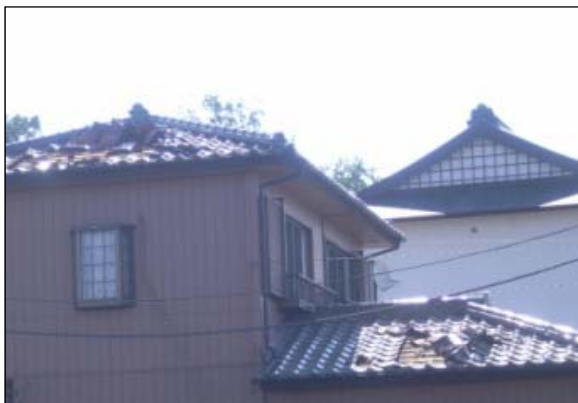
⑤ 住家屋根瓦の剥離  
（群馬県邑楽郡邑楽町：北から撮影）

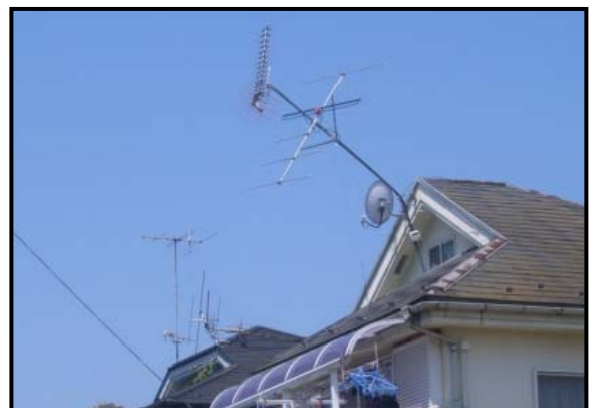
- ・北から西よりの風が吹いていた。
- ・雨、雷鳴、ひょうの降る音がした。
- ・17時00分から17時30分頃の間、風が強く吹き、特に強かったのは5分間位だった。
- ・耳の痛みはない。
- ・雨とひょうが強まり、風が強くなった。
- ・北側の家の物置（パイプ&ビニール）が南側に飛んで、駐車場の車にかぶさった。
- ・3階建ての屋根の上のアンテナ支柱が南側に折れた。
- ・3階建ての東にあるカーポートの最も北側の屋根パネル1枚が剥がれた。

⑥ 倒れたアンテナ  
（群馬県邑楽郡邑楽町：南東から撮影）
