平成 25 年 9 月 4 日に高知県宿毛市で発生した 突風について

現地調査報告書

平成 26 年 5 月 12 日
高知地方気象台

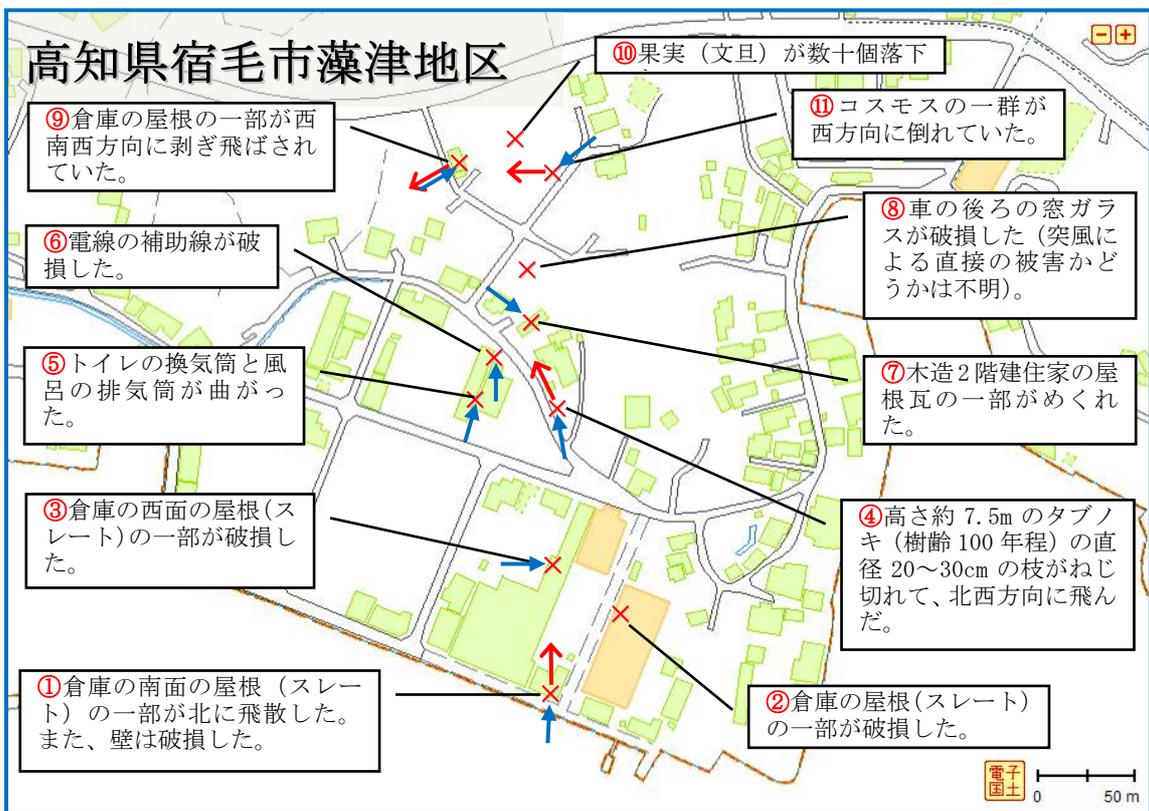
図3 被害分布図

被害の場所及びその状況を図3に示す。

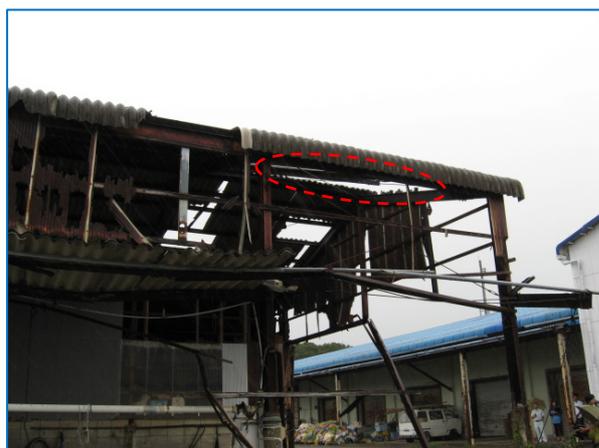
図4-1 撮影場所①
屋根(スレート)の一部が剥がれ、北方向に飛散した倉庫

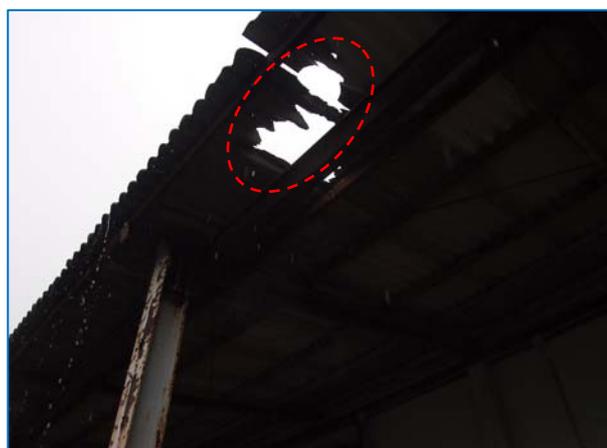
図4-2 撮影場所②
屋根の一部が破損した倉庫(破損部を下方から撮影した)。

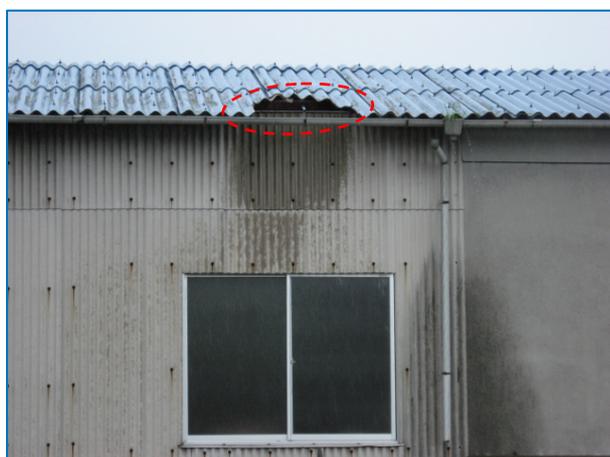
図4-3 撮影場所③
西面の屋根(スレート)の一部が破損した倉庫

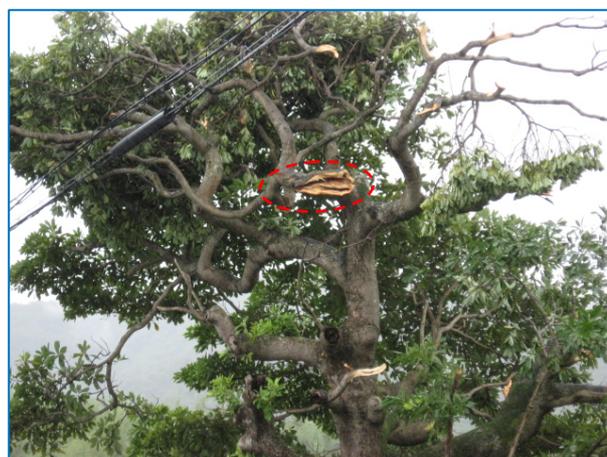
図4-4 撮影場所④
枝(直径20cm~30cm)がねじ切れ北西方向に飛んだ樹木(タブノキ、高さ7.5m)

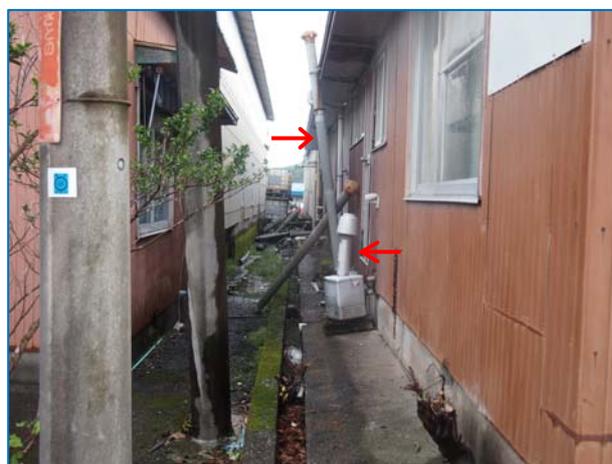
図4-5 撮影場所⑤
曲がったトイレの換気筒と風呂の排気筒

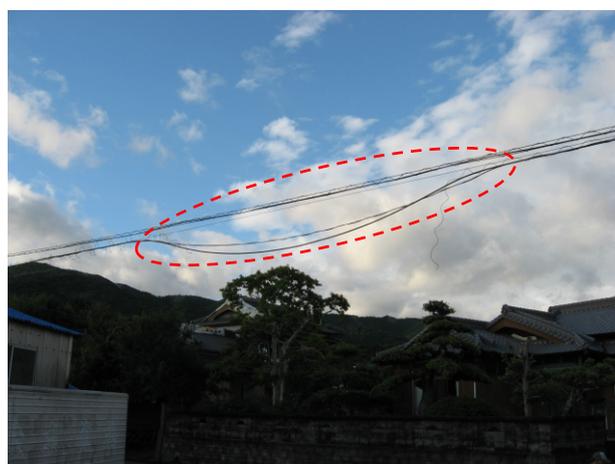
図4-6 撮影場所⑥
破損して垂れ下がった通信線の補助線

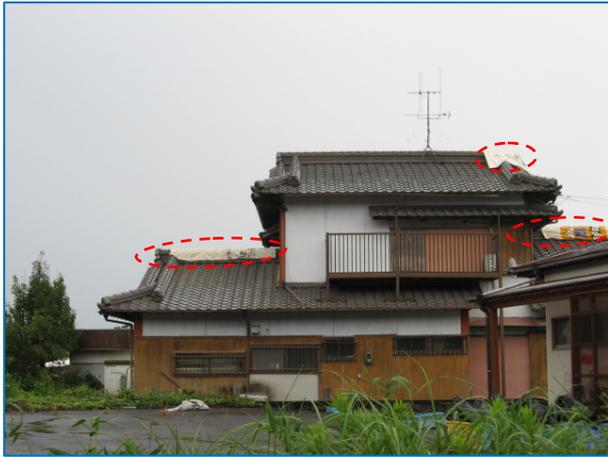
図 4 - 7 撮影場所⑦
屋根瓦がめくれた住家（白い保護シートで覆われている部分）

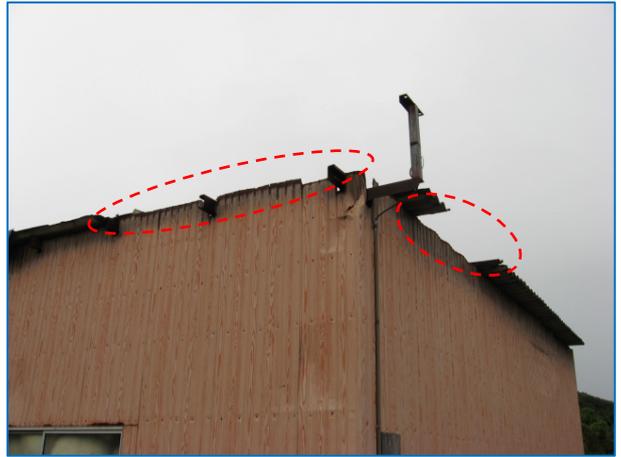
図 4 - 8 撮影場所⑨
屋根の一部が西南西方向に飛散した倉庫

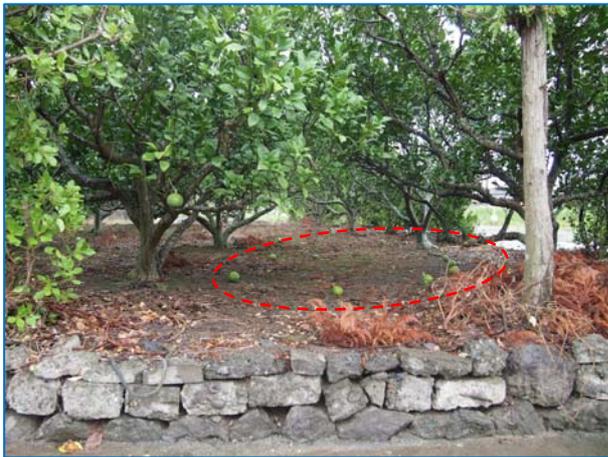
図 4 - 9 撮影場所⑩
落下した果実（文旦）

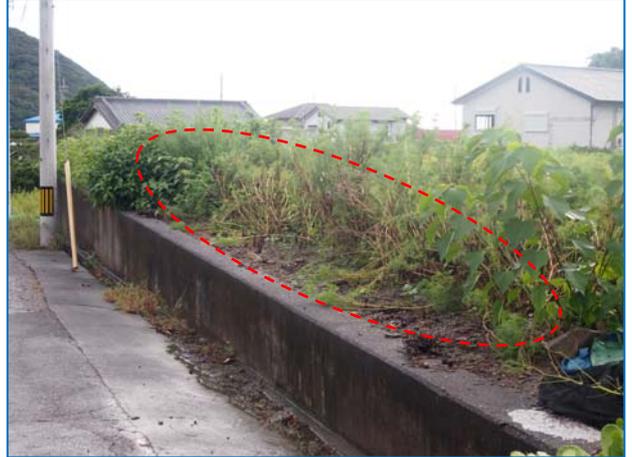
図 4 - 10 撮影場所⑪
西方向に倒れたコスモス
