現地災害調査速報

平成25年9月4日に三重県伊勢市で発生した突風について

平成25年9月13日

津地方气象台
東京管区气象台

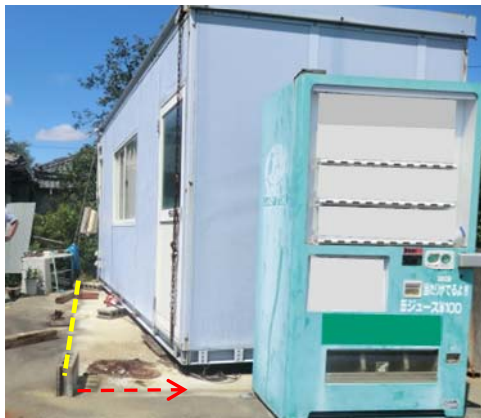
① 移動したコンテナ倉庫 [粟野町]

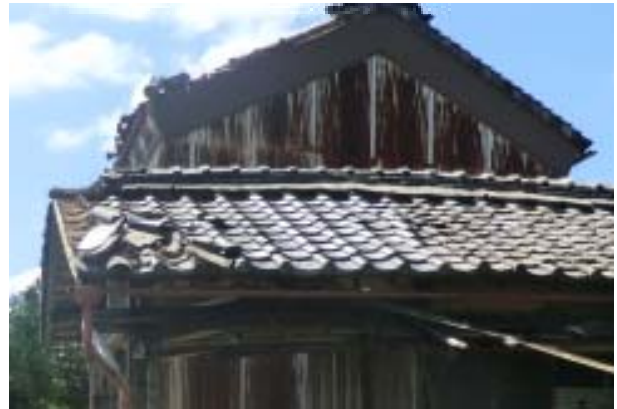
- ・ 住家の屋根瓦のめくれや落下が複数あった。
- ・ 非住家のスレート屋根の飛散があった。

② 屋根瓦がめくれた非住家 [粟野町]

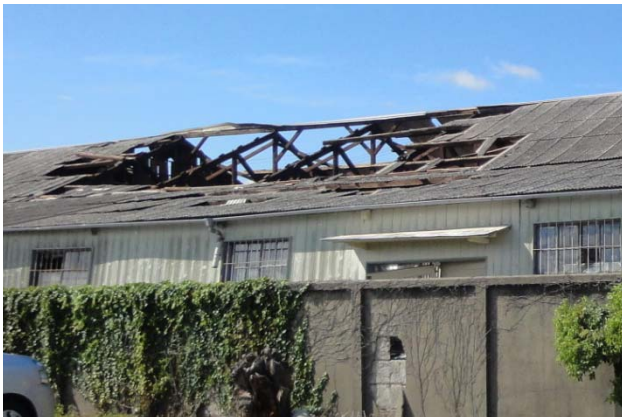
③ スレート屋根が飛散した非住家
[小俣町本町]

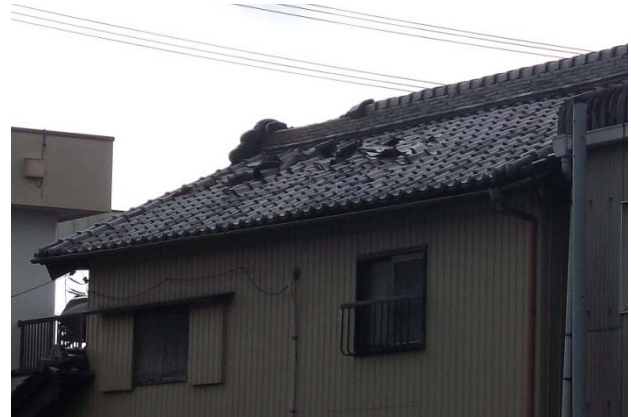
④ 屋根瓦がめくれた住家
[小俣町相合] 【伊勢市提供】
