平成 25 年 12 月 10 日に高知県安芸市及び芸西村
で発生した突風について

現地調査報告書

平成 26 年 10 月 23 日
高知地方気象台

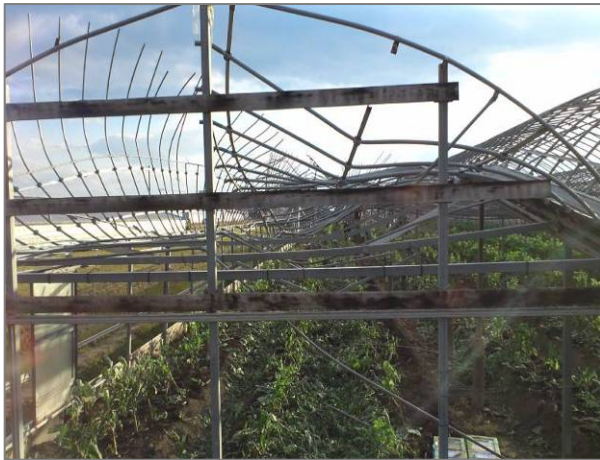
図 4 - 1 撮影場所①
上から押されたように変形したビニールハウス

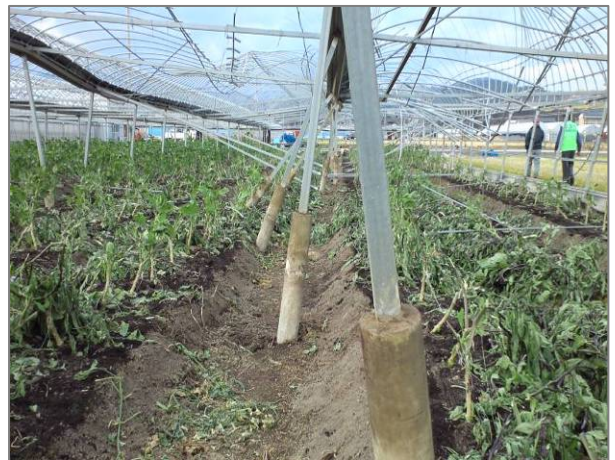
図 4 - 2 撮影場所②
支柱が土台ごと持ちあがったビニールハウス

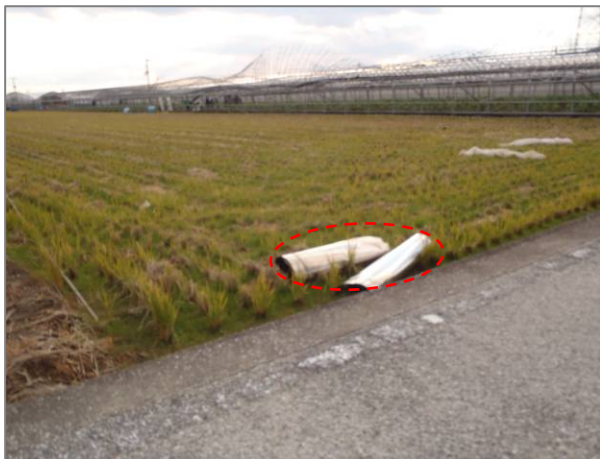
図 4 - 3 撮影場所③
写真奥のビニールハウスから飛ばされた暖房機械の煙突

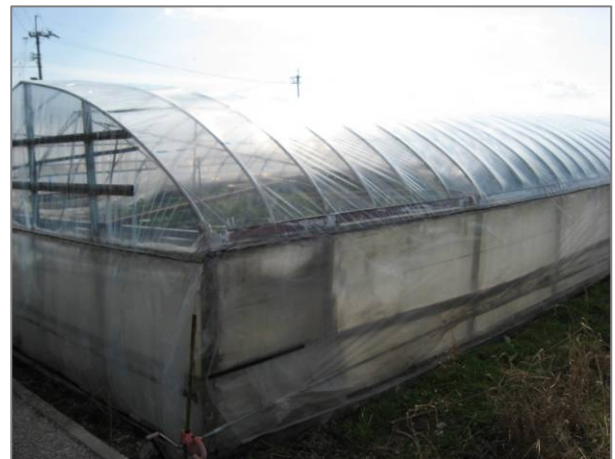
図 4 - 4 撮影場所④
ビニールがめくれたビニールハウス
（修復済み）

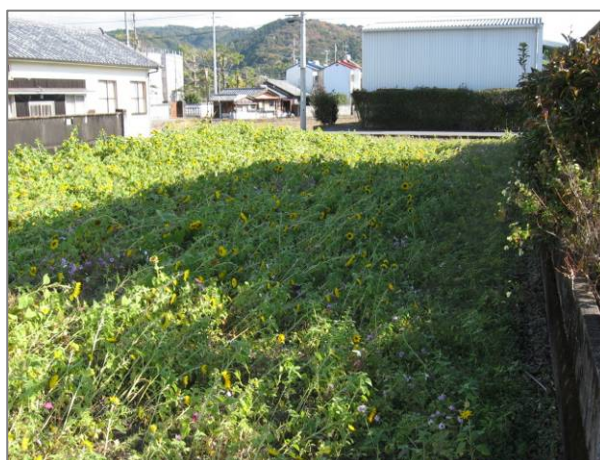
図 4 - 5 撮影場所⑤
南東から北西方向に倒伏したひまわり

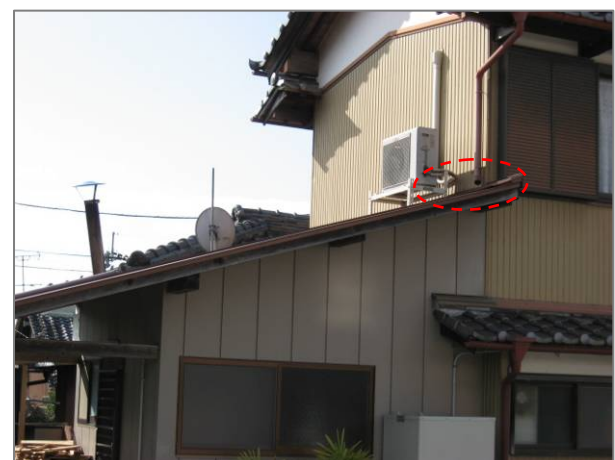
図 4 - 6 撮影場所⑥
樋（筒状部分）が飛ばされた住家

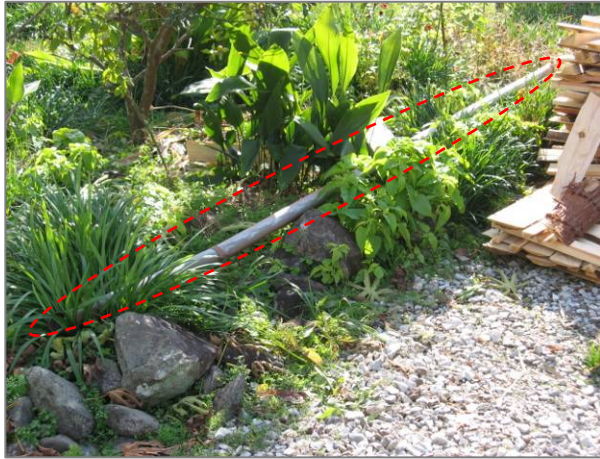
図 4 - 7 撮影場所⑥
庭に飛ばされた住家の樋

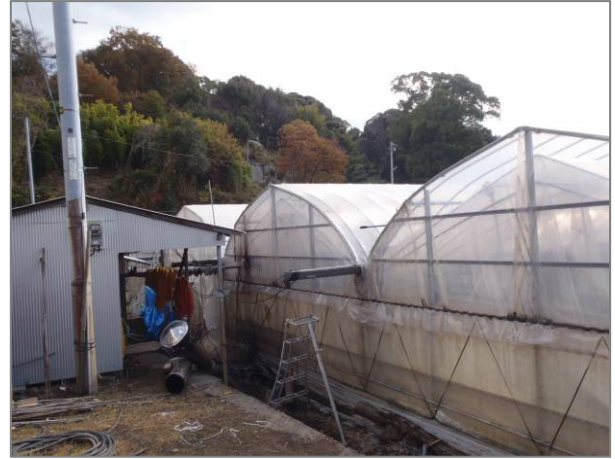
図 4 - 8 撮影場所⑦
ビニールがめくれて破れた 2 棟のビニールハウス（修復済み）

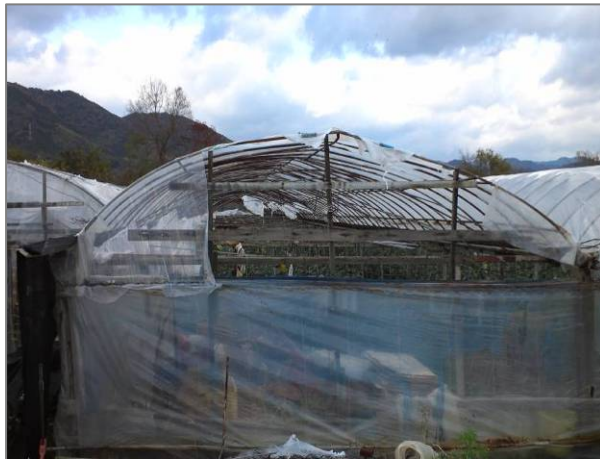
図 5 - 1 撮影場所①
ビニールがめくれ、骨組みが変形したビニールハウス

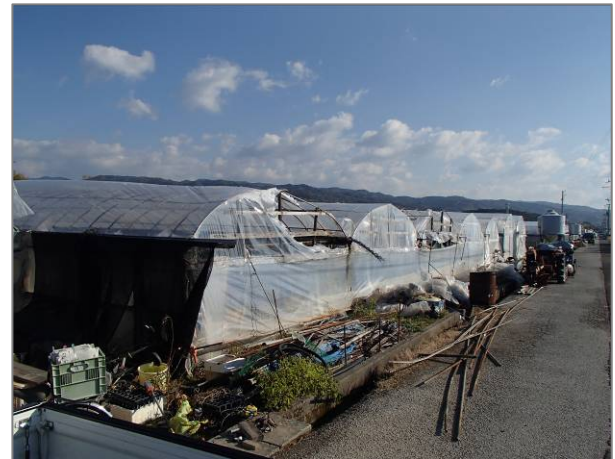
図 5 - 2 撮影場所②
ビニールがめくれ、骨組みが変形したビニールハウス（写真提供：芸西村役場）

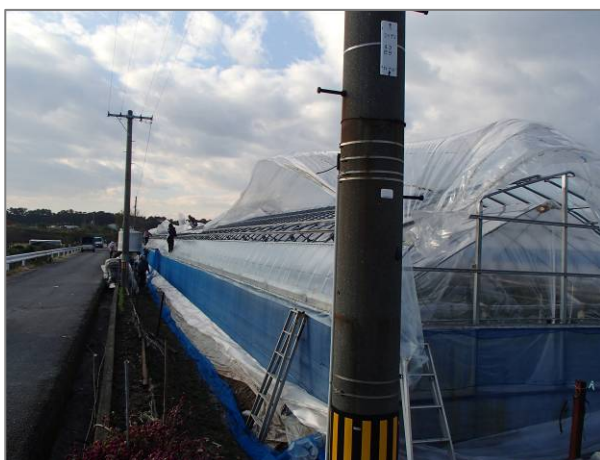
図 5 - 3 撮影場所③
ビニールがめくれたビニールハウス
（写真提供：芸西村役場）

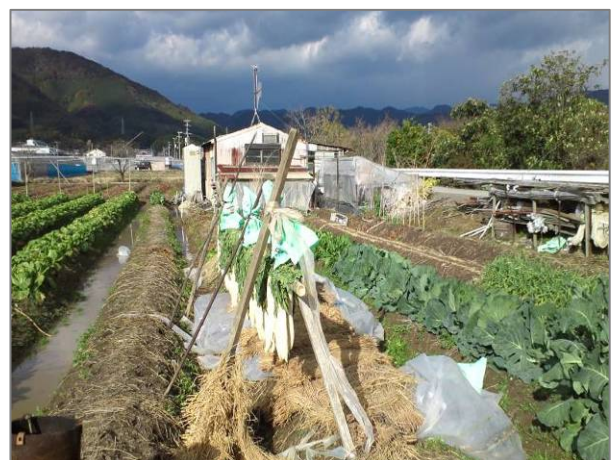
図 5 - 4 撮影場所④
小屋に入っていたゴミが引っかったテレビアンテナと、西側に傾いた大根を吊るすために組んだ木（修復済み）

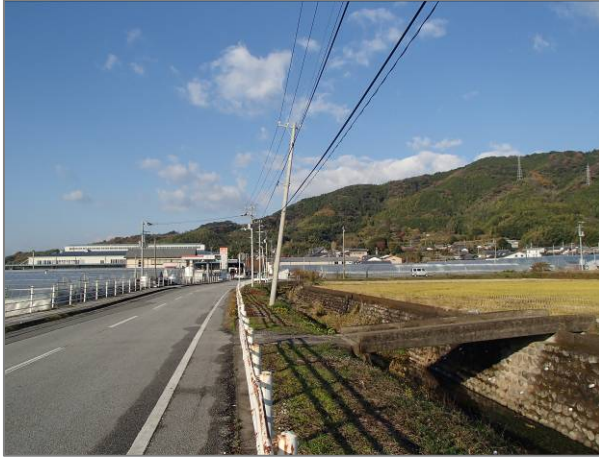
図 5 - 5 撮影場所⑤
北方向に傾いた電柱 (写真提供: 芸西村役場)

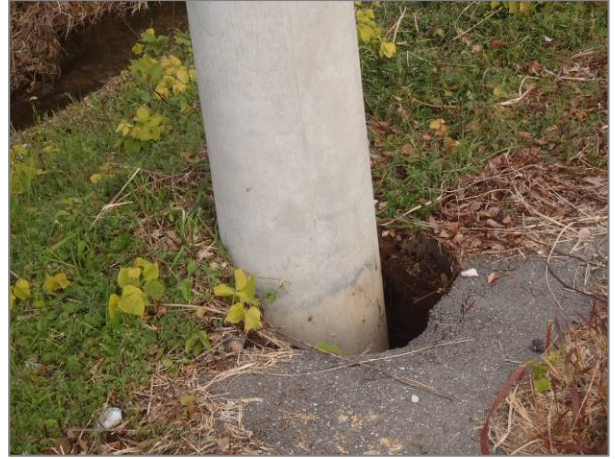
図 5 - 6 撮影場所⑥
北方向に傾いた電柱の埋設部分

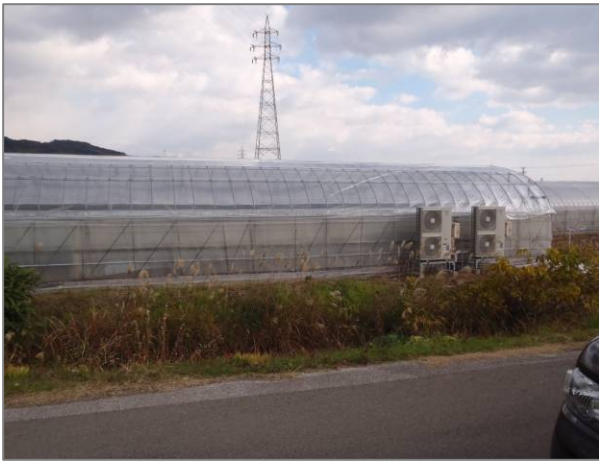
図 5 - 7 撮影場所⑦
ビニールがめくれたビニールハウス
(修復済み)
