平成 26 年 6 月 12 日に京都府福知山市及び京丹波町で
発生した突風について

現地調査報告書

平成 26 年 8 月 5 日

京都地方気象台

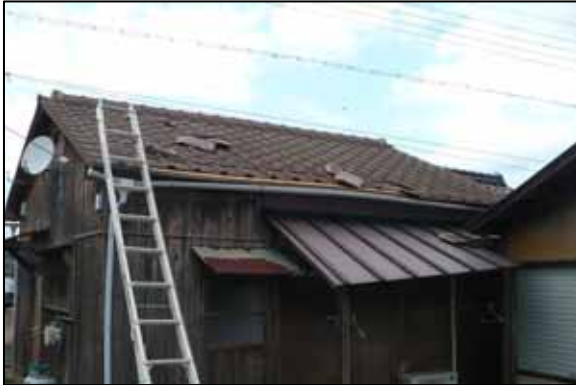
- 住家で屋根瓦のめくれがあった。
- 樹木の幹折れが複数あったが風に弱い樹木であった。

屋根瓦が一部めくれた住家
(復旧作業中)

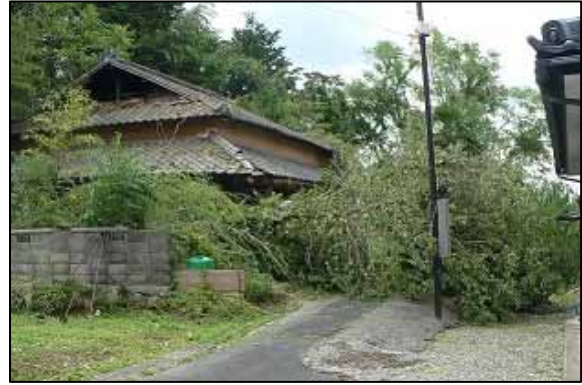
西よりの強風が吹き、庭の桃の木 (20cm 程度) が地面 50cm のところで折れて倒れた。強雨と強風により家屋 1 階及び 2 階の南西側に雨水が浸入した。

東向きに幹折れした樹木(桃)
(地面から 50cm の箇所で幹折れ。太さ約
20cm)

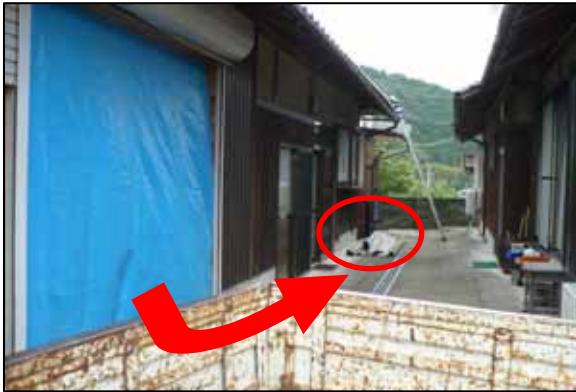
12 日 16 時過ぎから雨・風が強まり、雷が鳴ってひょうが降った。16 時 20 分くらいを中心に 10 分程度の誤差、初めての体験で恐ろしかった。雨風は一定方向 (西の方) のみであった。物置のトタン屋根がひょうで穴が開いた。倉庫のシャッターが破損・飛散し、同倉庫のドアも飛ばされた。

飛散したシャッター
(復旧作業中)

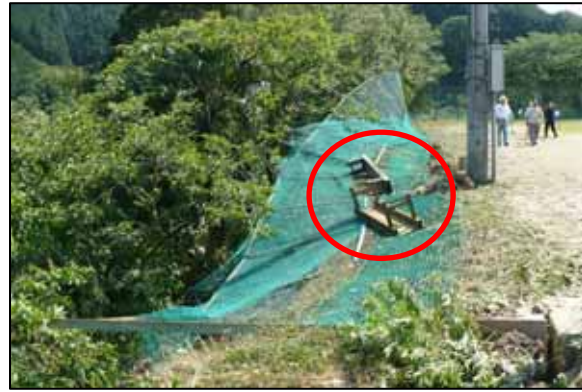
東向きに飛ばされた木製ベンチと倒れ
たグランドフェンス

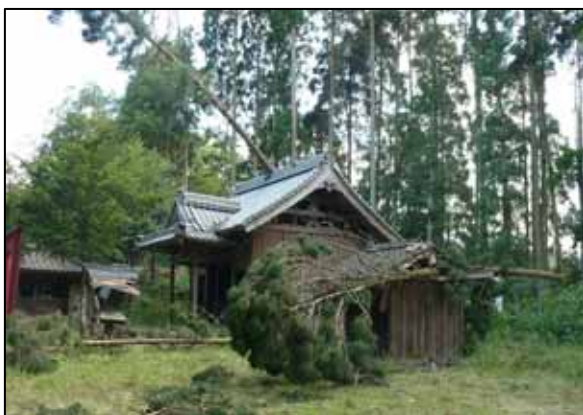
東北東向きに倒れた樹木(杉)
(3本倒れ、うち1本幹折れ、太さ20cm、
高さ5m以上)

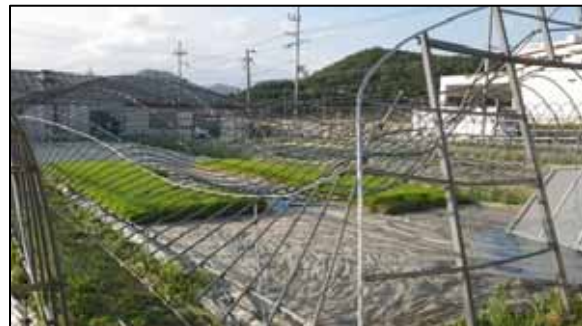
- ビニールハウスの一部損壊があった。

風が西から東に向けて強く吹いた。箱 (50×30cm 位) が国道を越えて東向いの工場まで飛ばされた。強風によりビニールハウスの支柱が曲がってしまった。

支柱が曲がったビニールハウス
(ビニールは撤去済み)
