現地災害調査速報

平成27年3月12日に石川県羽咋郡志賀町で発生した突風について

平成27年3月17日

金 沢 地 方 気 象 台
東 京 管 区 気 象 台

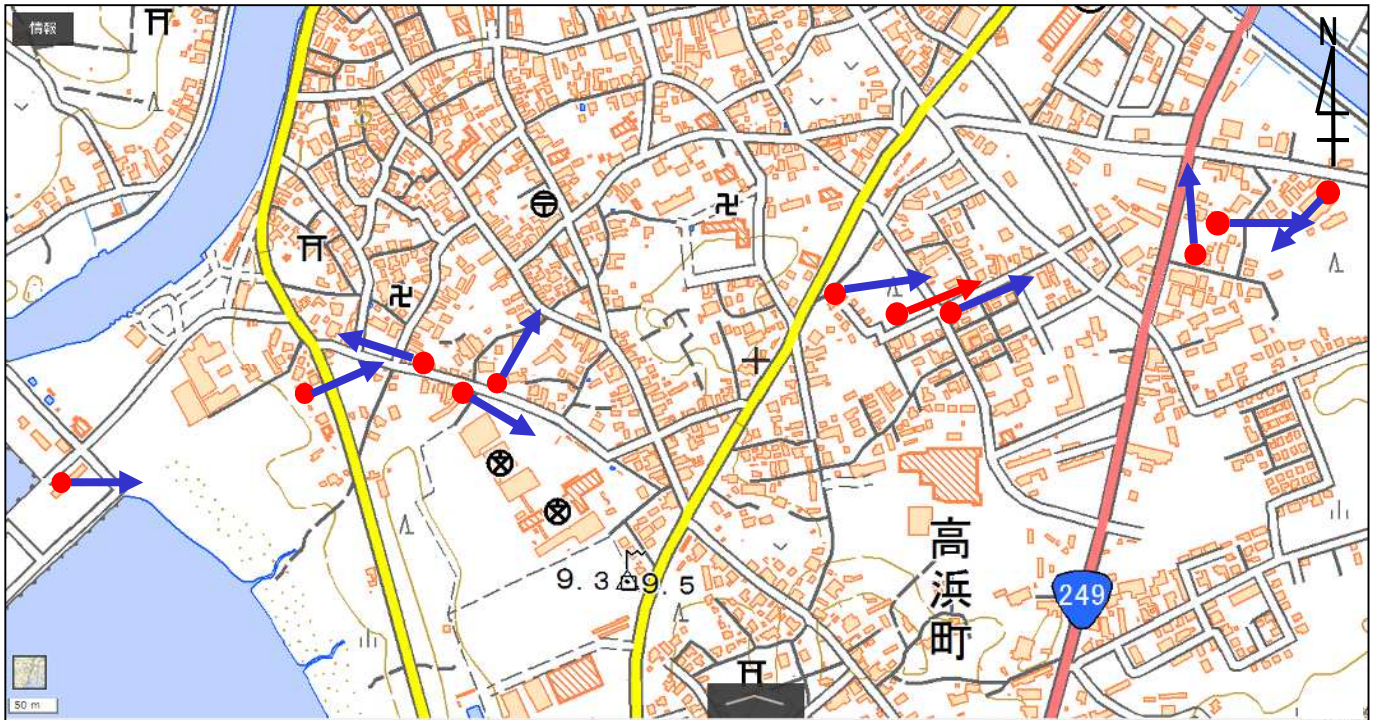
被害発生地域拡大図（石川県羽咋郡志賀町高浜町付近）

- ・被害の発生時刻に被害地付近を活発な積乱雲が通過中であった。
- ・被害や痕跡は帯状に分布していた。
- ・被害や痕跡から推定した風向は一部に様々な風向が見られた。
- ・激しい風はごく短時間であったという証言が複数あった。

被害範囲の長さは約1.4km、幅は約60mであった。

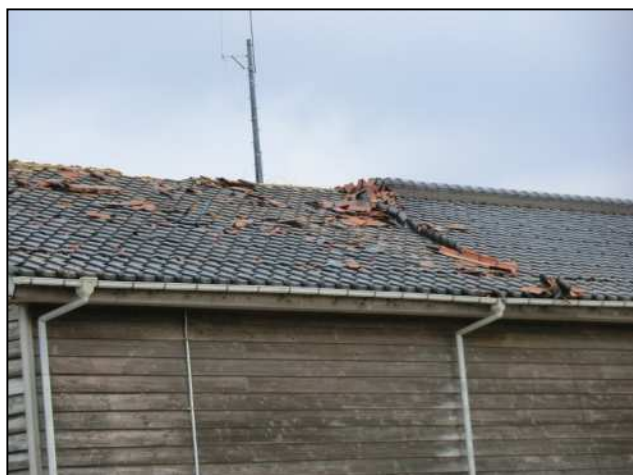
屋根瓦がめくれ落下した倉庫
【北西方向撮影】

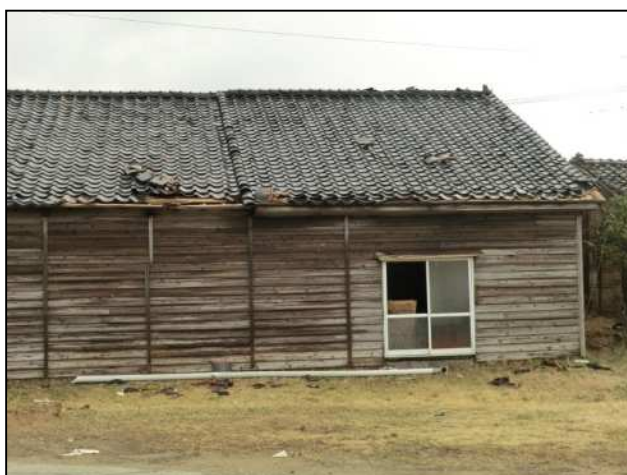
屋根瓦がめくれ落下した納屋
【北東方向撮影】

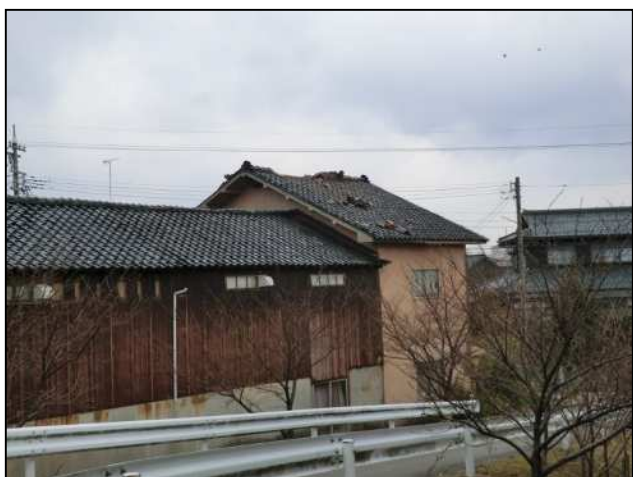
屋根瓦がめくれ落下した住家
【北西方向撮影】

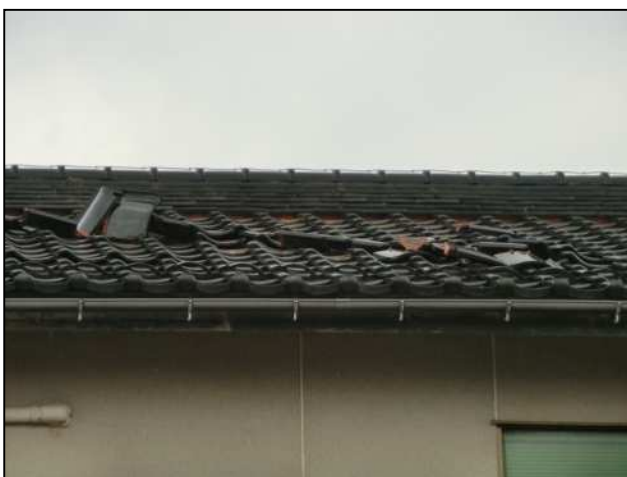
屋根瓦がめくれ落下した住家
【北西方向撮影】

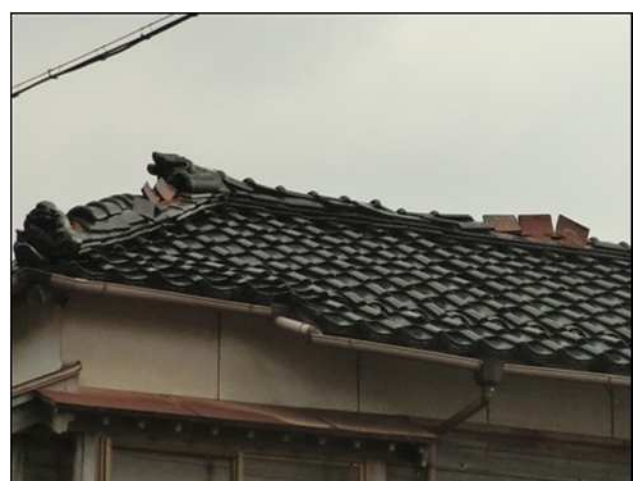
屋根瓦がめくれ落下した住家
【北東方向撮影】

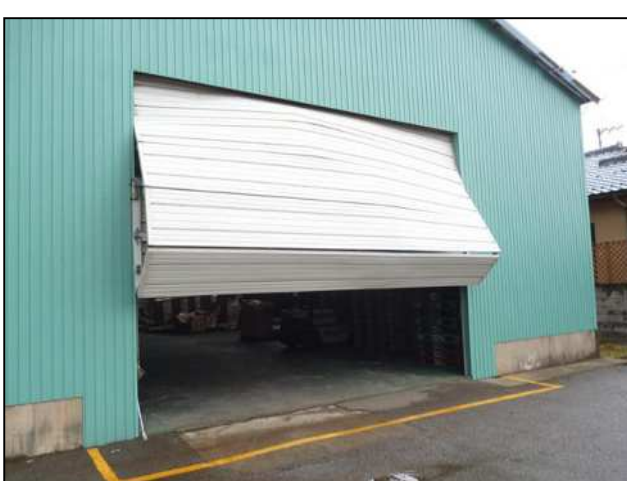
扉の一部が損壊した倉庫
【南西方向撮影】
