現地災害調査速報

平成27年9月6日に埼玉県川口市からさいたま市にかけて発生した突風について

平成27年9月17日

熊 谷 地 方 気 象 台
東 京 管 区 気 象 台

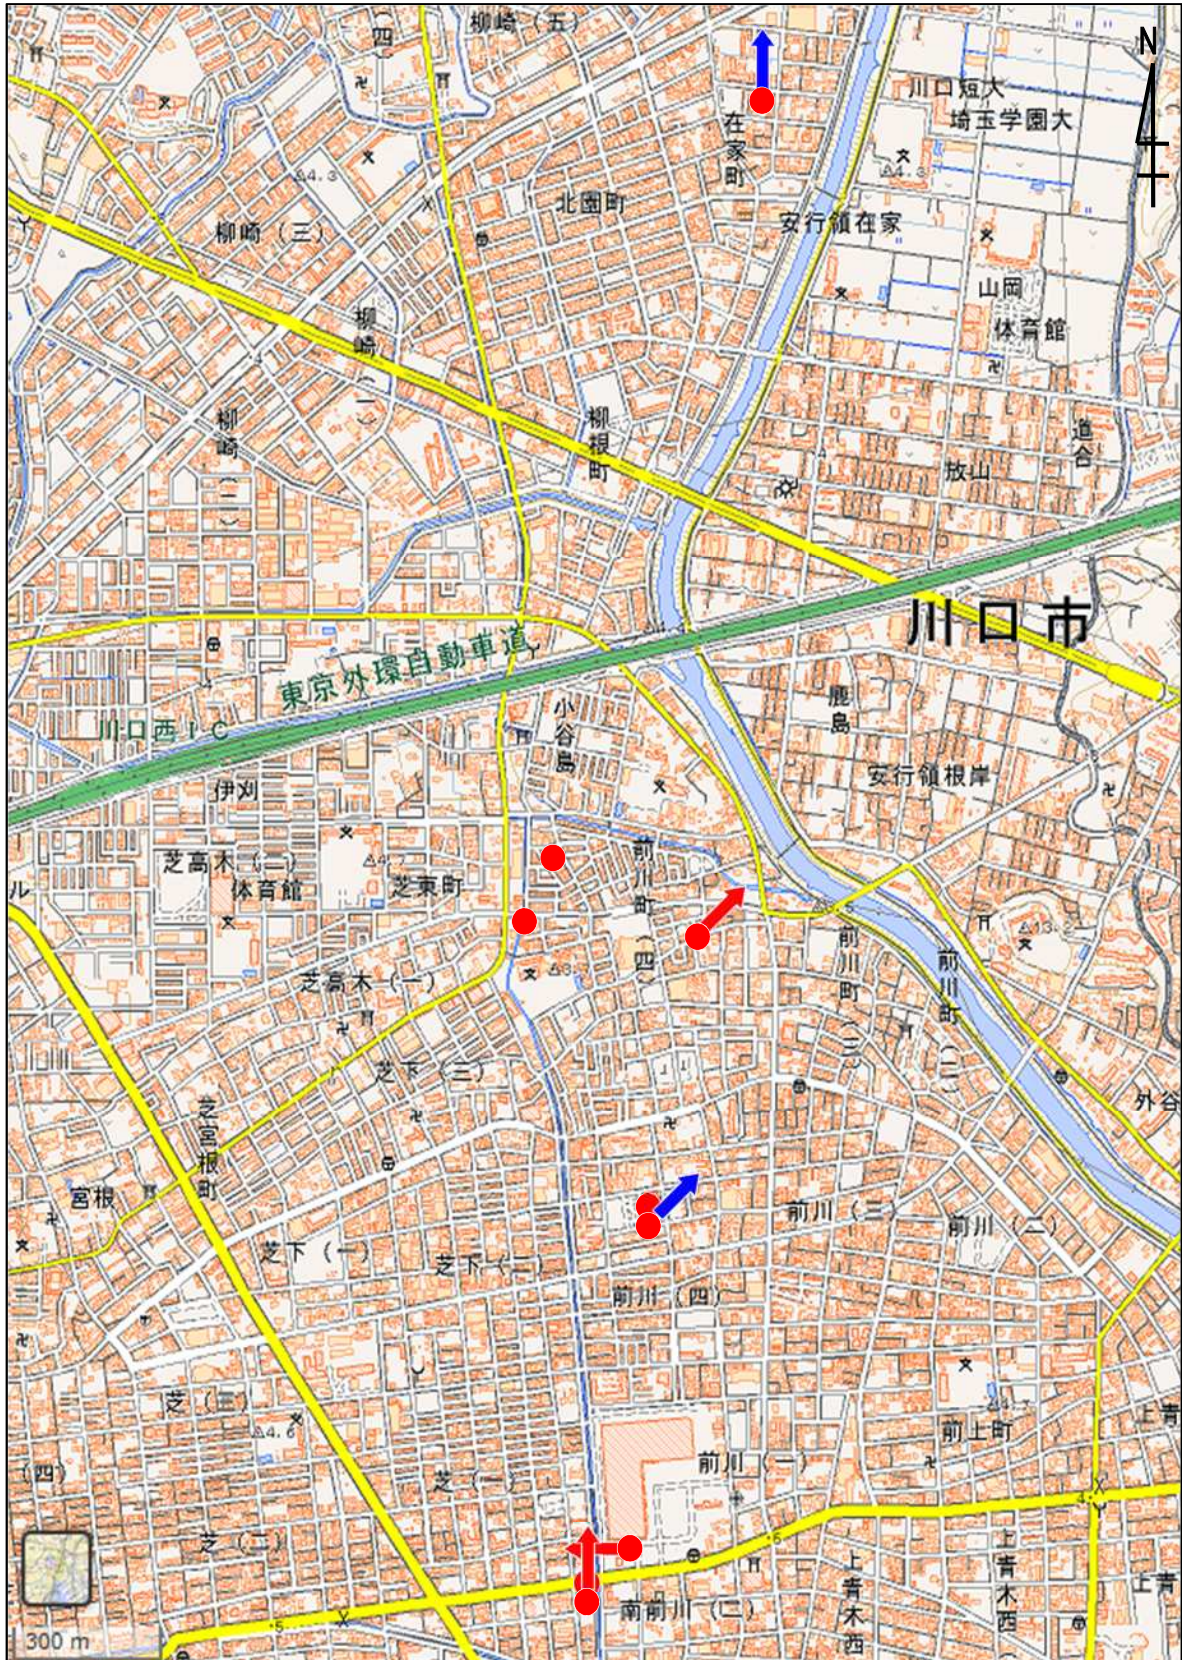
被害発生地域拡大図 川口市芝中田からさいたま市緑区大字大間木

被害範囲の長さは約3.0km、幅は約350mであった。

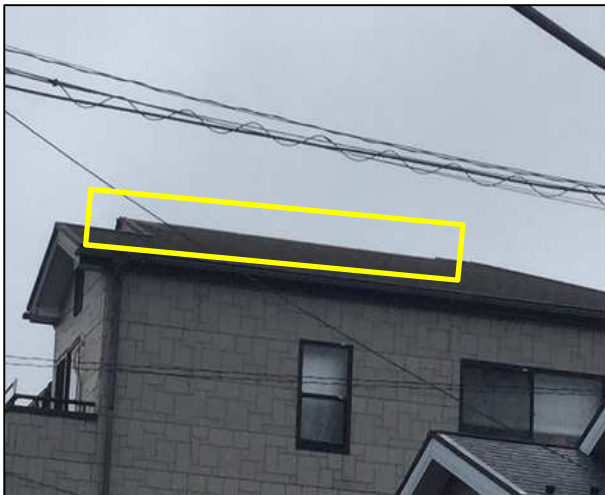
破損した住家屋根
(北から撮影)

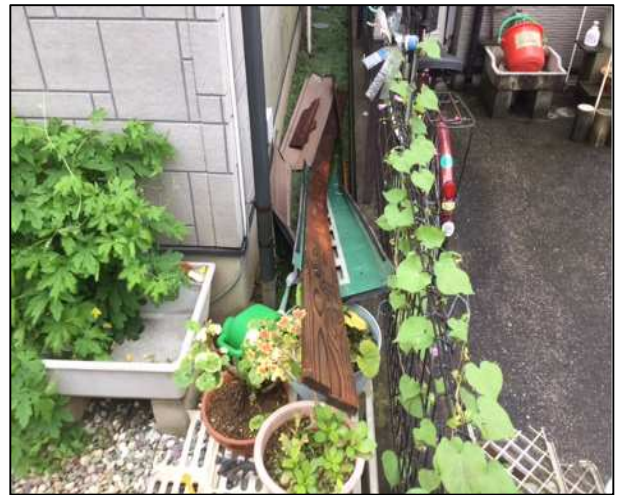
の屋根から飛散した破損部材
(東から撮影)

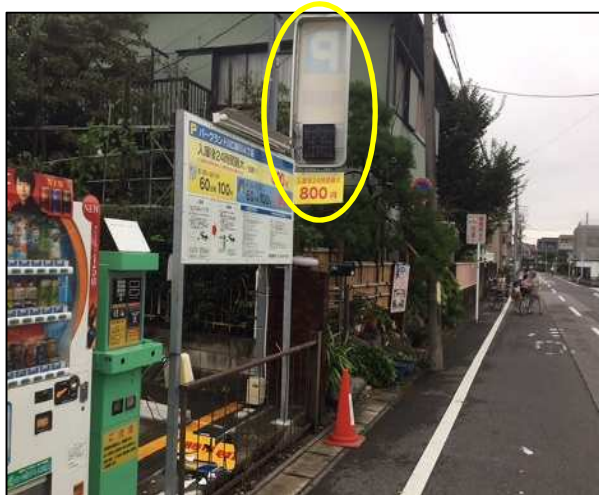
破損した看板
(南東から撮影)

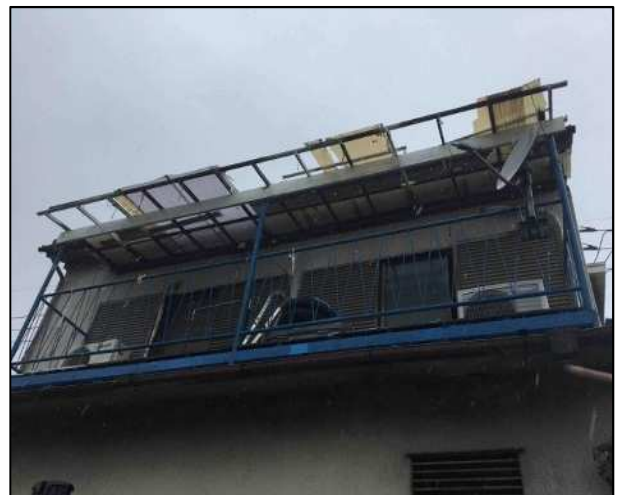
ひさしが破損した住家
(南から撮影)

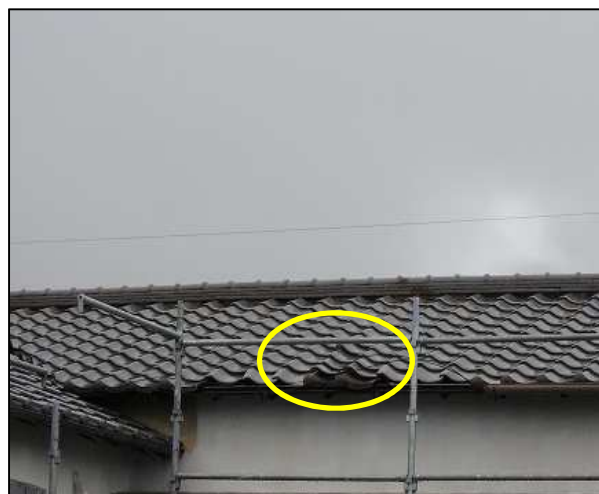
この突風の強さは藤田スケールでF0と推定した。

- ・住家の屋根瓦のめくれがあった。
- ・住家のスレート屋根のめくれがあった。

屋根瓦がめくれた住家
(南から撮影)
